# Tilstandsrapport

Rekkehus

Eikelyvegen 14 D, 5451 VALEN

Befaringsdato: 17.09.2025

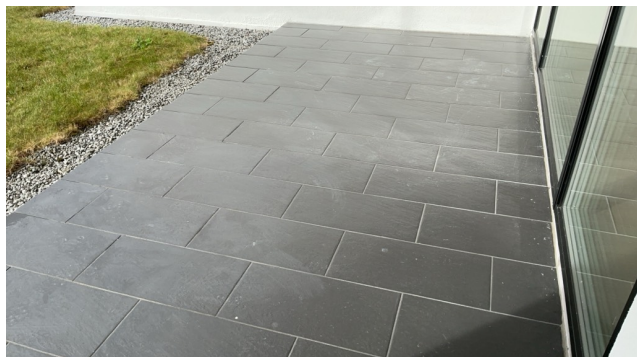
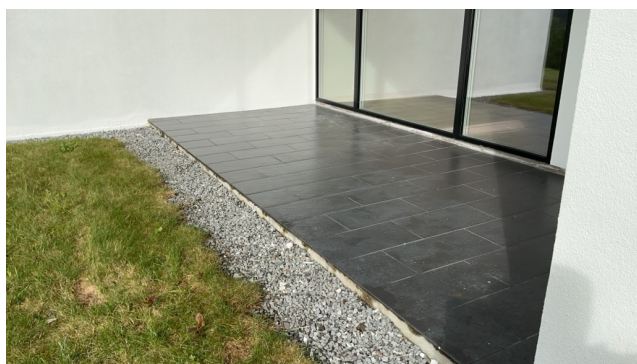
## ! TG 1 Utvendige trapper

Utvendig støpt plate ved hovedinngang- belagt med fliser

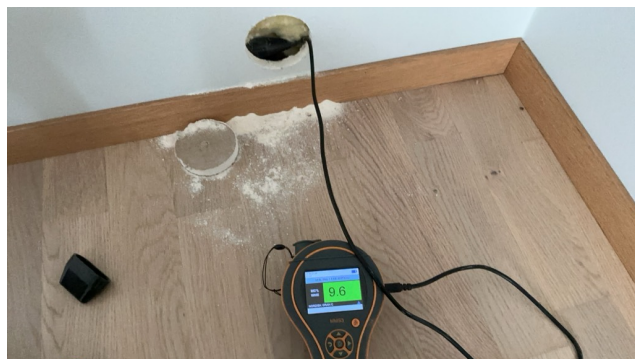
## 1.ETASJE > VASKEROM

- Det er påvist andre avvik:

Ved svekkelser på våtromsgulv, så vil underliggende konstruksjoner og overflater kunne bli utsatt for fuktpåkjenninger.  
Tiltak med lokal utbedring må kunne påregnes.

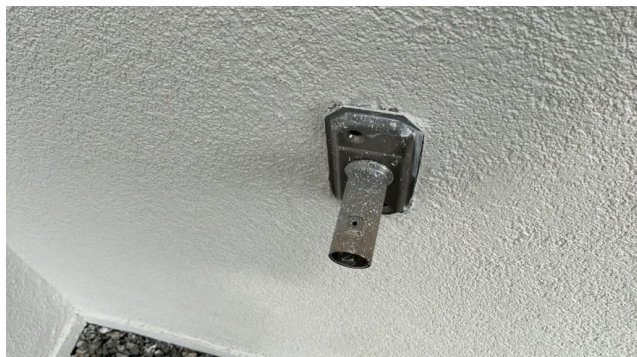
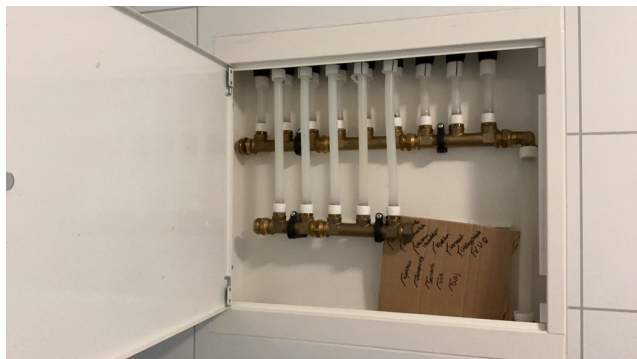
## ! TG 1 Avløpsrør

Det er avløpsrør av plast.

- Anlegget må sjekkes av fagperson, som må utføre eventuelle tiltak på anlegget.

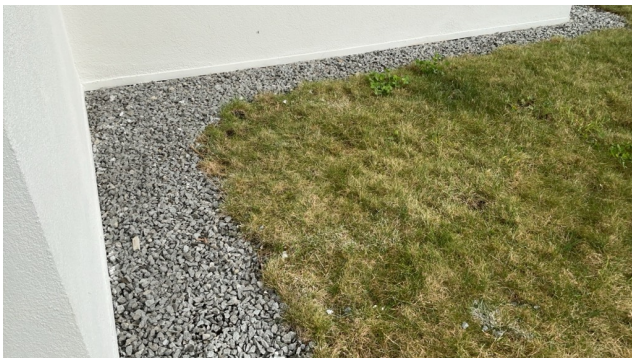
### ! TG 1 Utvendige vann- og avløpsledninger

Utvendige avløpsrør er av plast og er fra 2017.
