Kristian Kristiansens gate 8, 7714 STEINKJER

**Sjarmerende enebolig i Steinkjers gamle bydel Sneppen. 4 soverom | 2 bad | Nye takvindu | Sentrumsnært.**

| Tilstandsrapport ..... | 50 |

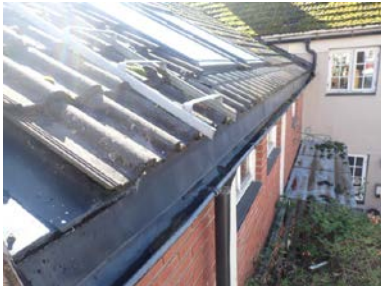
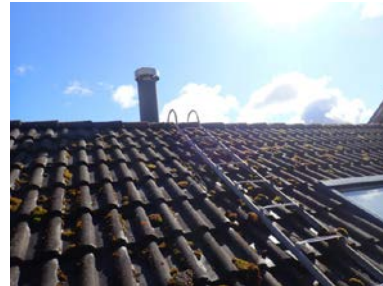
Taknedløp som er avsluttet over terreng må sikres slik at takvann ledes bort fra bygning.  
Takrenner og beslag må rengjøres. Oppgradering og utskifting av beslag må påregnes.  
Det må utføres tiltak med å montere takstige for sikker tilkomst til tak samt å få feie pipe.  
Det må monteres snøfangere pga personsikkerhet.  
Anbefaler å gjøre nærmere undersøkelser av beslag.

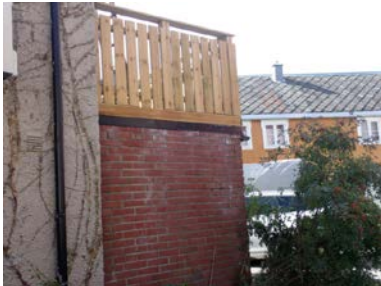
## Veggkonstruksjon

- Det er påvist omfattende skade i fasade.
- Det er påvist sprekker i murte/pussede fasader.
- Det er påvist store sprekker/skader i mur-/betongkonstruksjoner.

Registrerer sprekker i teglstein på påbygg 1. etasje alle 3 sider.  
En del puss som skaller av på pussede overflater.

- Utvendige sprekkdannelser må tettes.
- Påviste skader må utbedres.
- Sprekker i grunnmuren må tettes.

Det må utføres tiltak med å sikre at ikke fukt kommer inn i teglforblending. Oppgraderinger må utføres for å lukke avvikene.  
Det må påregnes å utføre puss og utvendig maling av pussede fasader.

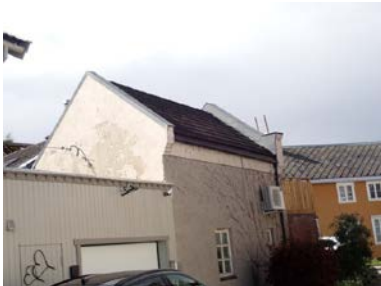
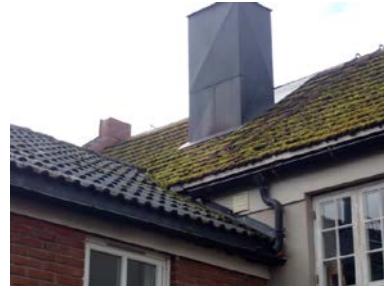
## Takkonstruksjon/Loft

- Det er begrenset/dårlig ventilering av takkonstruksjonen.
- Det er ingen lufting i konstruksjonen.
- Det er påvist avvik rundt gjennomføringer i takflaten.
- Hele takkonstruksjonen er gjenbygget. Det er ingen mulighet til vurdering utover alder og observasjoner fra underliggende etg.
- Balkong/terrasse ligger over innredede boligrom, usikker konstruksjon. Konstruksjonsutforming gir økt fare for skader.

Det har vært flere lekkasjer på takterrasse.

Det må utføres tiltak for å lage god lufting til takkonstruksjon, fare for kondensering og råteskader i takkonstruksjonen som ikke kan sees før konstruksjonen åpnes.

Takterrasse må oppgraderes pga kjente lekkasjer.

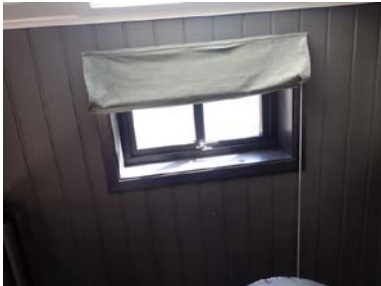
## Vinduer

- Det er påvist at enkelte vinduer er vanskelig å åpne/lukke.
- Det er påvist avvik rundt innsetningsdetaljer.
- Det er påvist tegn på innvendig kondensering av enkelte vindusglass.
- Karmene i vinduer er slitte og det er sprekker i treverket.

- Det må påregnes noe vedlikehold og at enkelte vinduer må skiftes ut.
- Det må foretas lokal utbedring.
- Det bør gjøres tiltak for å bedre ventilering av rommet.
- Kondensering på enkelte glass har medført fuktskader i treverk som kan medføre utskiftningsbehov av enkelte vinduer.

Overflatebehandling på innside og utside må påregnes.

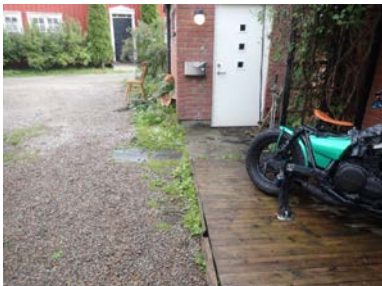
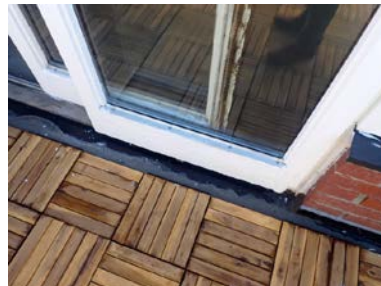
## Vinduer - 2

- Det er påvist avvik rundt innsettsdetaljer.
- Det er påvist dører som er vanskelig å åpne eller lukke.
- Karmene i dører er værslitte utvendig og det er sprekker i treverket.

Skyvedør i 2. etasje har malingsavflassing, tung å åpne. Kjent at det har vært lekkasje i overgang takterrasse gulv og underkant skyvedør.

- Det må påregnes noe vedlikehold og at enkelte dører må skiftes ut.
- Det bør gjøres tiltak for å lukke avviket.
- Dører må justeres.

Alle dører har behov for overflatebehandling.

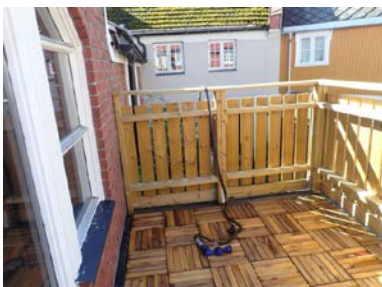
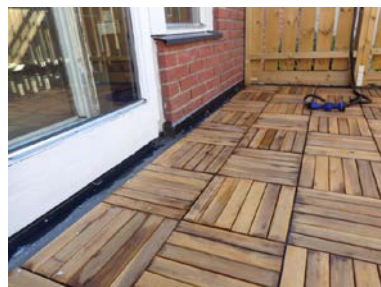
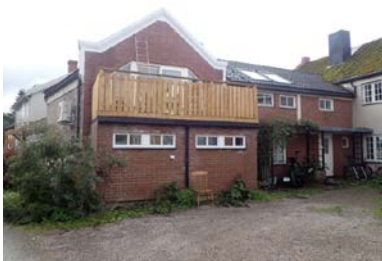
## Balkonger, terrasser og rom under balkonger

Det har vært pågående lekkasjer på takterrasse.

Teglstein i yttervegger er løsnet samt oppsprekking i fuger.

Målt forhøyet fuktighet i himling under takterrasse i 2024.

Det må utføres tiltak for å lukke avvikene, det må påregnes skjulte skader i konstruksjonen.

Kostnadsestimat omhandler utbedringer av membranskikt, beslagløsninger og synlig skader. Det må påregnes skjulte skader som kostnadsestimatet ikke har beregnet.
