Tilstandsrapport

Rekkehus

Hilton 39 F, 2040 KLØFTA

Befaringsdato: 11.03.2025

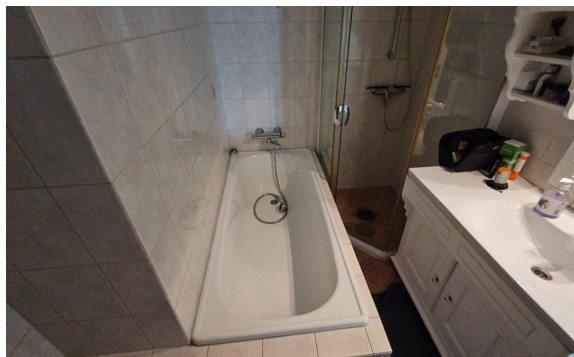
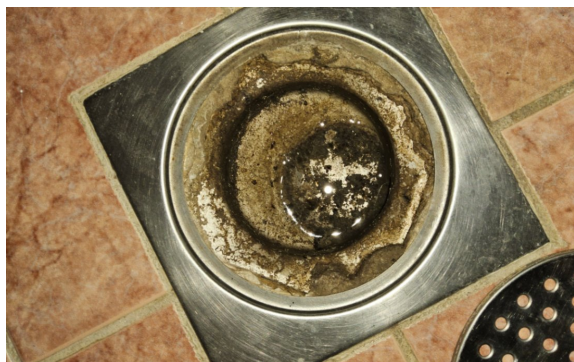
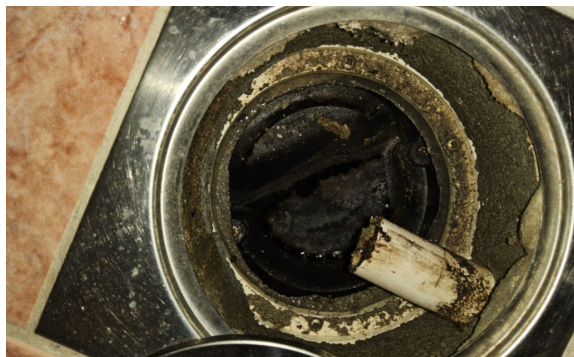
2. ETASJE > BAD

Våtrommet har nådd en alder der plutselig oppståtte avvik ikke kan utelukkes. Det er registrert omfattende bom i flisene i dusjsonen. Likevel antas det at våtrommet vil kunne fungere en tid til under nåværende bruksmønster. Ved økt belastning kan det imidlertid ikke gis noen garanti for videre funksjonalitet.
