Tilstandsrapport

Enebolig

Gravarstunet 56, 4327 SANDNES

Befaringsdato: 07.03.2025

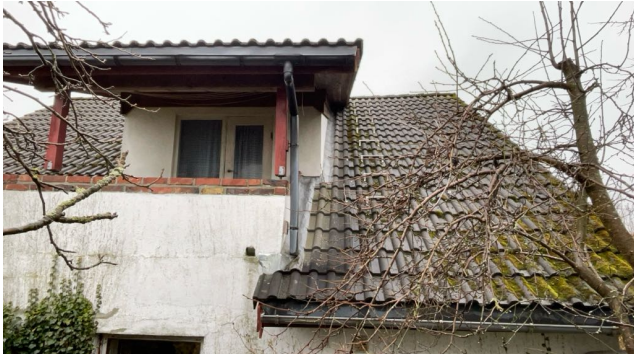
Tak har ikke snøfangere.

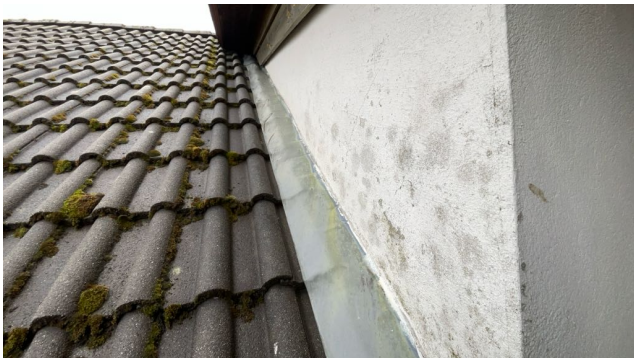
Nyere bly i overgang vegg og tak ved kvist

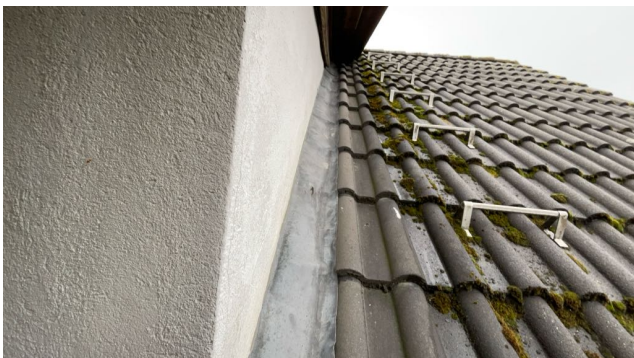
Taket har stige-trinn.

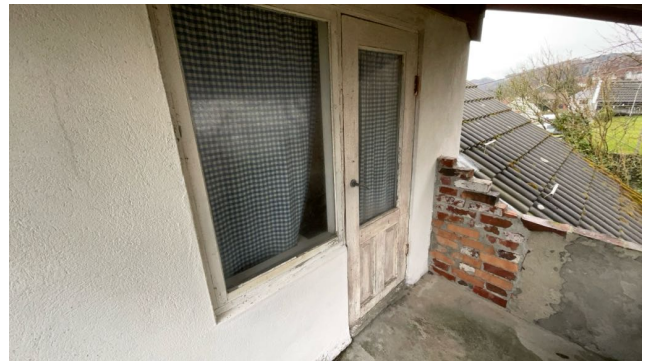
Boligen har malt balkongdør av tre med 1-lag glass fra byggeåret.

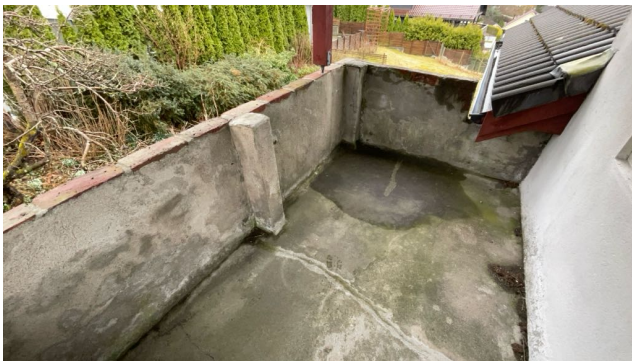
- Mer enn halvparten av forventet brukstid er passert på tettesjikt/membran.
- Rekkverket er for lavt i forhold til dagens krav til rekkverkshøyder.
- Balkong/terrasse ligger over innredede boligrom, usikker konstruksjon. Konstruksjonsutførelse gir økt fare for skader.
- Det er ikke montert beslag mellom yttervegg og balkong/terrasse.

Gulv og rekkverk på altan.

Det må følges med på om det forekommer vannlekasjer fra altan.
Det anbefales å legge membran på gulv på altan.

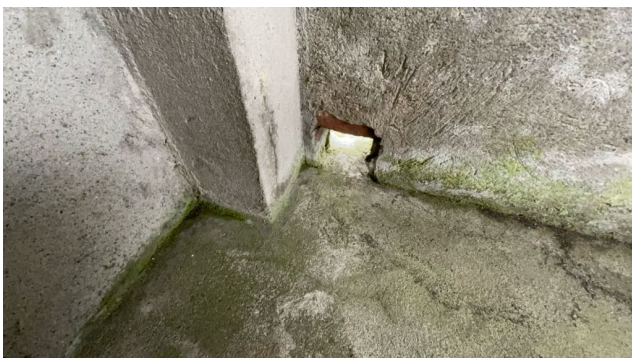
Hull i rekkverk for avrenning fra altan.

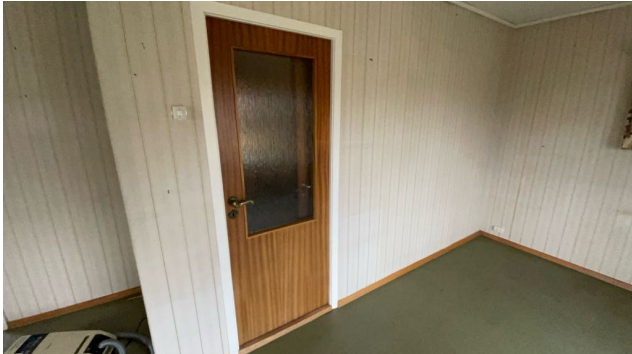
Innvendig dør fra stue til gang.

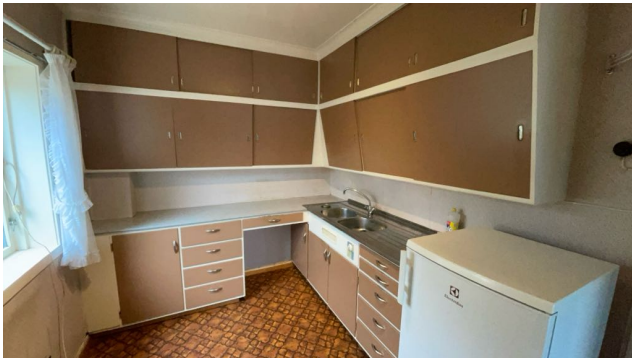
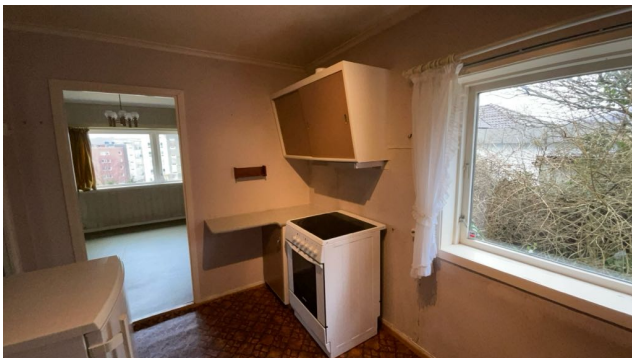
Kjøkken fra byggeåret.

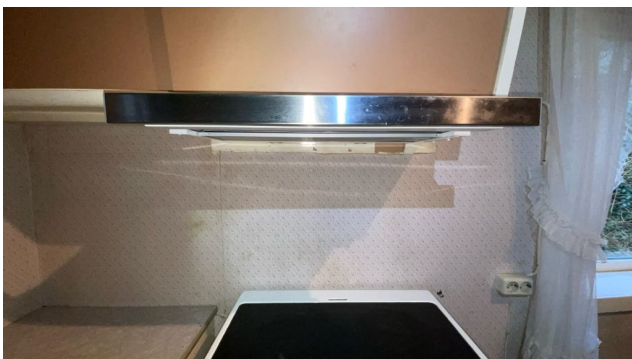
Kjøkken har ventilator montert i overskap med avtrekk ut.

Ny ventilator må påregnes på sikt.

Det er naturlig å bytte ventilator om en bytter kjøkken.

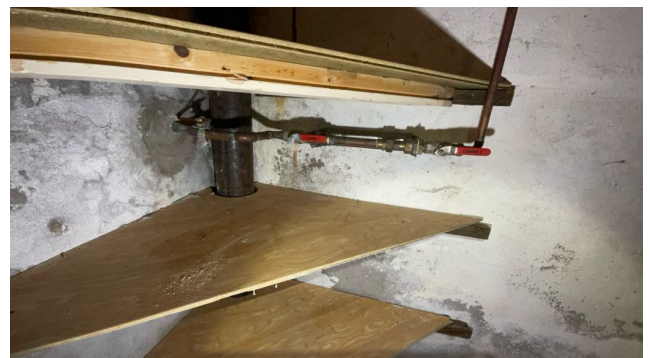
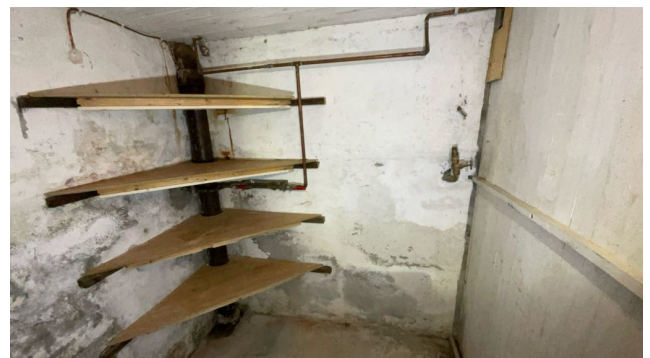
Hovedstoppekran er i bod i kjeller.

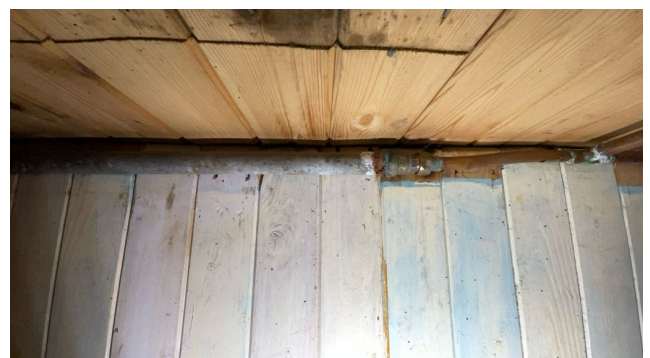
Vannrør er med vannrør av jern og med vannrør av kobber.

Prisestimat er beregnet ut fra at boligen blir renoveret.

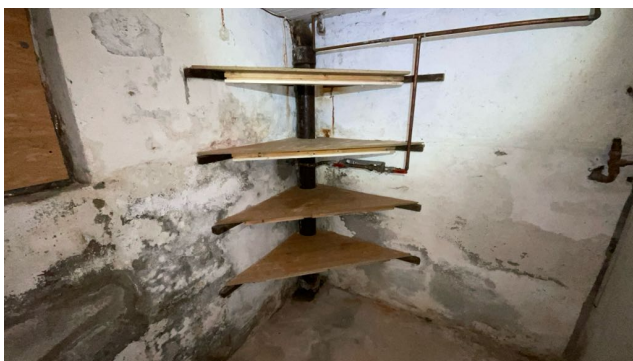
Synlig avløpsrør i kjeller.

- Det er ikke behov for utbedringstiltak siden anlegget fungerer i dag, men ut ifra alder kan skader plutselig oppstå på eldre anlegg.
- I forbindelse med oppgradering av våtrom vil det være naturlig med utskiftning av rør.
- Tidspunkt for utskiftning av avløpsrør nærmer seg.

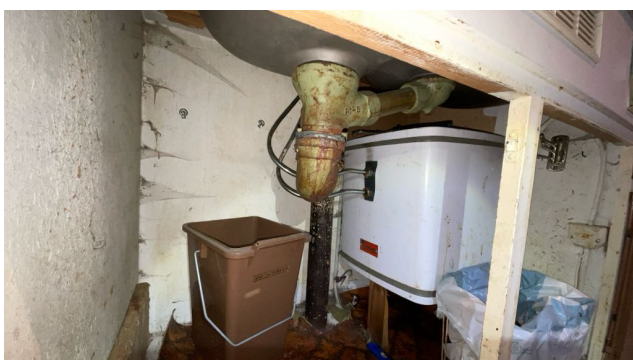
Avløpsrør på kjøkken.

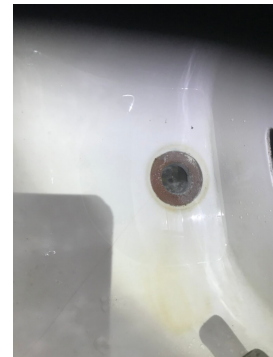
Vann renner tregt i vask på bad.

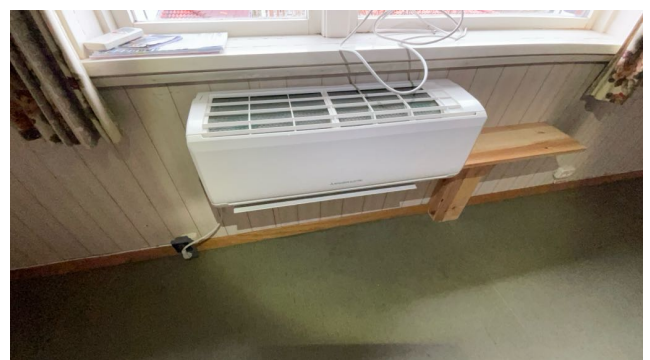
Innedel til varmepumpe er montert i stue

- Det er ikke behov for utbedringstiltak siden varmesentralen fungerer i dag, men ut ifra alder kan skader plutselig oppstå på eldre anlegg.

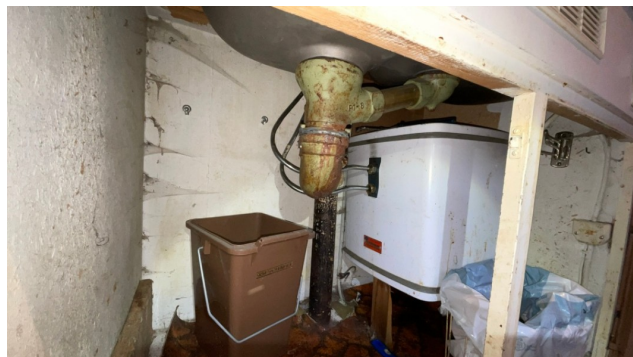
Varmtannstank på kjøkken.

Varmtannstank på kjøkken anbefales byttet ut.

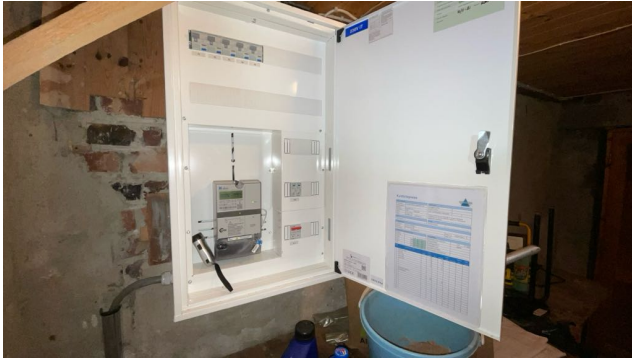
Boligen har sikringsskap med automatsikringer.

På generelt grunnlag anbefales det alltid å ha jevnlig kontroll av det elektriske anlegget av kompetent fagperson innen elektriske anlegg.

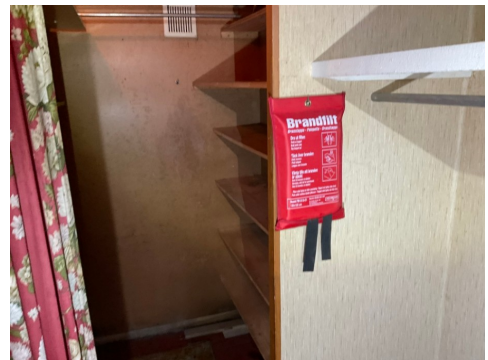
Boligen har brannteppe

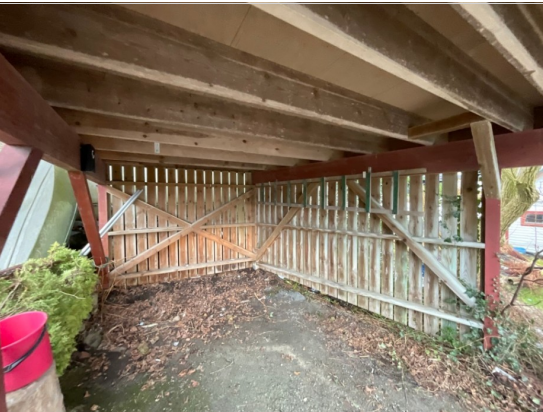
Carport er kledd med spaltet stående kledning som er har slitasje fra omgivelsene. Kledning må vaskes og males. parapeter er av tre og har slitasje fra omgivelsene. Anbefales vasket og malt.

Carport med oversikt av konstruksjon.
