**GRAVARSLIA/SENTRUM - Enebolig
med gangavstand til sentrum -
Renoveringsobjekt**

Enebolig med gangavstand til sentrum - Renoveringsobjekt

Befaringsdato: 07.03.2025

Rapportdato: 11.03.2025

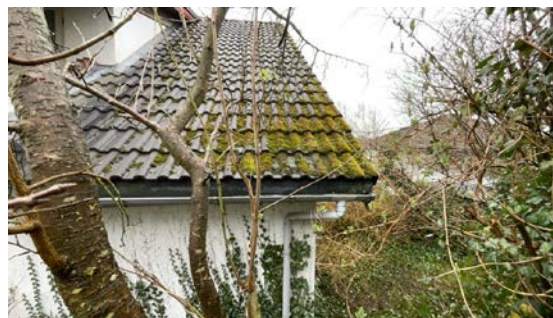
Boligen har mye mose på tak.

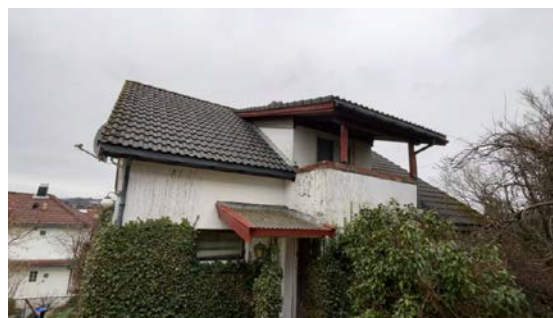
Tak er bare observert fra sør.

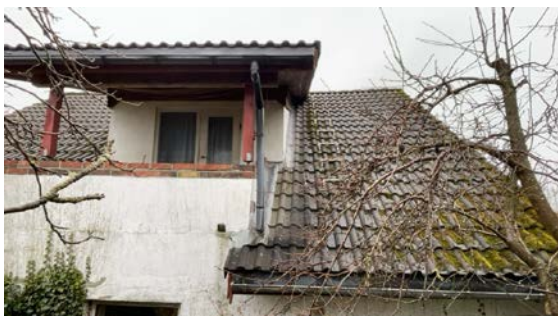
Tak har ikke snøfangere.

- Overvåk tilstanden jevnlig. For å få tilstandsgrad 0 eller 1 må beslag/renner/nedløp skiftes ut, men tidspunktet for når dette er nødvendig er vanskelig å si noe om.
- Det er ikke krav om utbedring av snøfangere opp til dagens krav.
- Pipen må overflatebehandles og beslag må undersøkes nærmere. Pipen anbefales undersøkt nærmere, spesielt etter uvær. Det ble ikke observert nye tegn på fuktinntrengning ved pipe, sett fra innvendig loft.

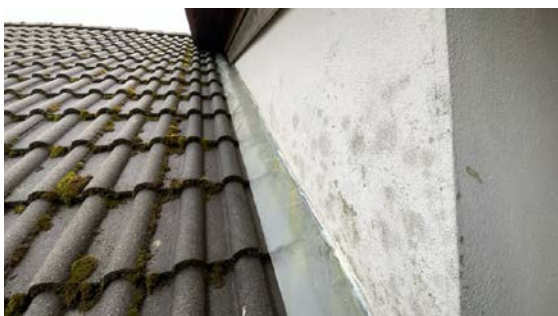
Nyere bly i overgang vegg og tak ved kvist

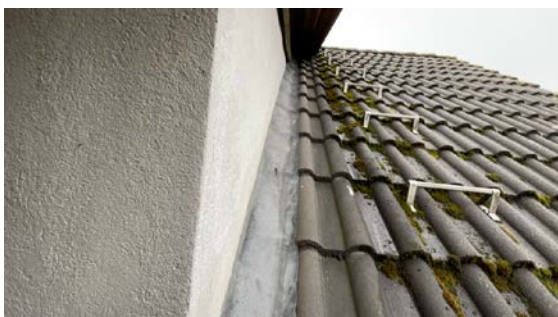
Taket har stigetrinn.

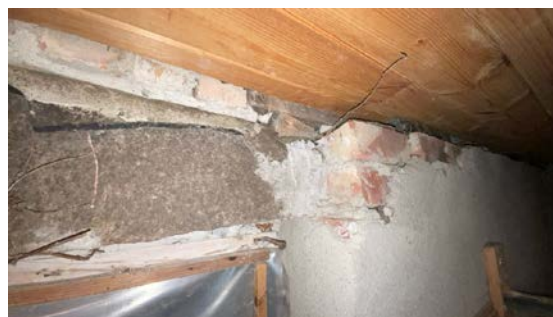
- Det er påvist sprekker i murte/pussede fasader.

Boligen ter bygget med teglstein som er pusset og malt.

- Påviste skader må utbedres.
- Sprekker i grunnmuren må tettes.
- Kostnad med pussing og rehabilitering av mur er veldig usikkert.

Kostnad med pussing og rehabilitering av mur er veldig usikkert.

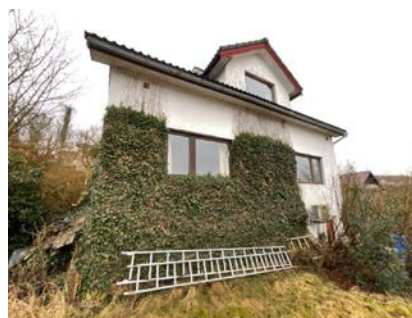
Store deler av boligen er dekket med Eføy.

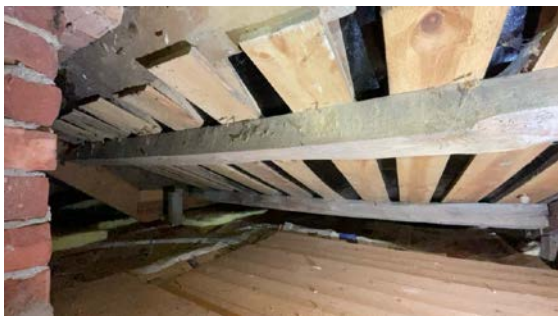
Takkonstruksjonen er med åstakonstruksjon med under og overligger av bord med forhudningspapp mellom. Innvendige bord ser fine og friske ut.

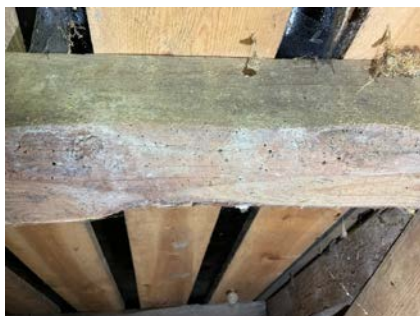
- Det er registrert symptom på aktivitet fra skadedyr
- Det ble observert spor etter borebille i bærende takkonstruksjoner, dette sees som små huller i treverket.

I takkonstruksjonen ble det observert spor etter borebille, dette sees som små huller i treverket

- Det må foretas tiltak for å lukke avviket.
- Bærende konstruksjoner med spor etter mott må fjernes for å lukke avviket. Det anbefales å behandle treverk med egnet middel mot skadedyr.

Det anbefales å behandle treverk med egnet middel mot skadedyr.

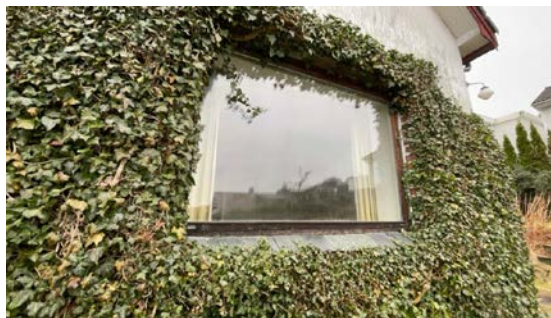
Vinduer av eldre årgang må påregnes utskiftet på sikt, med tanke på isoleringsevne, tilstand og nye EU regler for isoleringsevne for boliger.

Vinduer har punkterte glass.

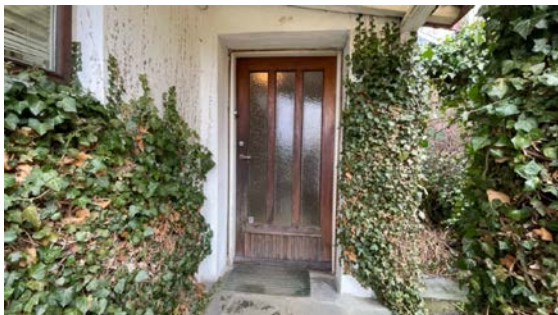
- Det er påvist dører med punkterte eller sprukne glassruter.
- Det er påvist dører som er vanskelig å åpne eller lukke.
- Det er påvist utetthet/åpning mellom dørblad og dørkarm. Dvs. at kald trekk kan oppstå.
- Karmene i dører er værslitte utvendig og det er sprekker i trevirket.
- Dører har råteskader.

Boligen har malt hovedytterdør med 1 lag glass.

- Skadede dører må erstattes med nye.
- Råteskadede dører må skiftes ut.

Alle dører anbefales skiftet ut.

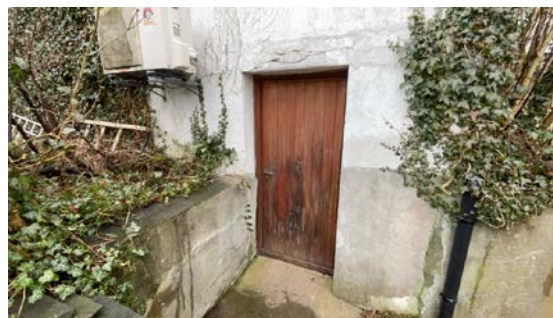
Kjellerdør er en tett dør av tre.

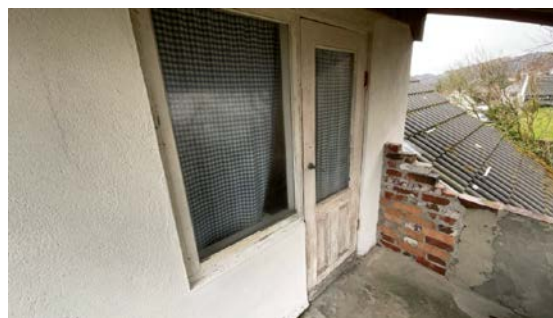
Boligen har malt balkongdør av tre med 1-lag glass fra byggeåret.

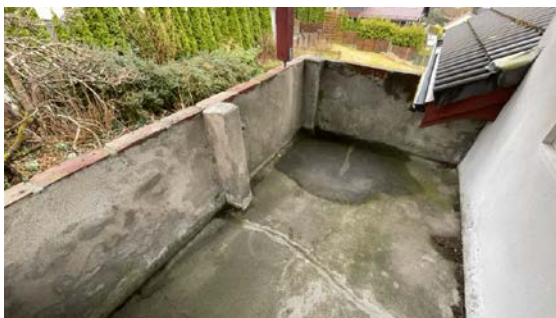
- Mer enn halvparten av forventet brukstid er passert på tettesjikt/membran.
- Rekkverket er for lavt i forhold til dagens krav til rekkverkshøyder.
- Balkong/terrasse ligger over innredede boligrom, usikker konstruksjon. Konstruksjonsutførelse gir økt fare for skader.
- Det er ikke montert beslag mellom yttervegg og balkong/terrasse.

Gulv og rekkverk på altan.

Det anbefales å legge membran på gulv på altan.

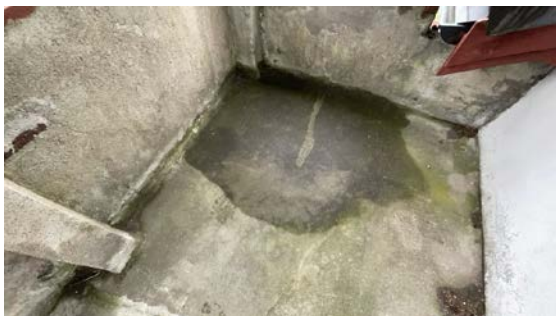
Ved regn kommer det vann inn på gulv til altan.

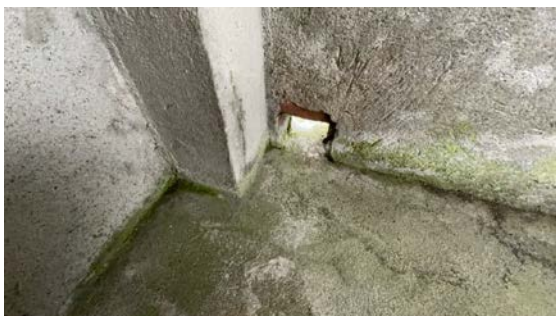
Hull i rekkverk for avrenning fra altan.

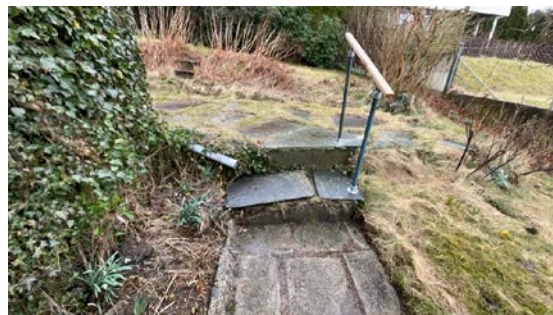
- Betongtrapp har mindre sprekker/skader

Utvendig trapp.
Noen skiferheller er løse.

- Påviste skader må utbedres.

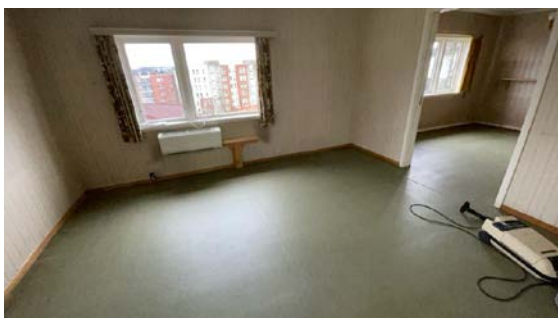
Stue.

- Det er avvik:
- Overflater i boligen har ikke dagens standard.

Boligen må renoveres om en ønsker dagens standard.

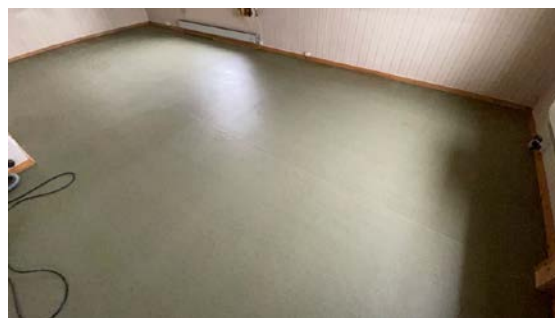
Stuegulv.

- Det er målt høydeforskjell på mellom 15-30 mm gjennom hele rommet. Tilstandsgrad 2 gis med bakgrunn i standardens krav til godkjente måleavvik.
- Målt høydeforskjell på mellom 10 - 20 mm innenfor en lengde på 2 meter. Tilstandsgrad 2 gis med bakgrunn i standardens krav til godkjente måleavvik.
- Målt høydeforskjell på over 20 mm innenfor en lengde på 2 meter. Tilstandsgrad 3 gis med bakgrunn i standardens krav til godkjente måleavvik.
- Målt høydeforskjell på over 30 mm gjennom hele rommet. Tilstandsgrad 3 gis med bakgrunn i standardens krav til godkjente måleavvik.
- Det er registrert symptom på aktivitet fra skadedyr

- Det må foretas tiltak for å lukke avviket.
- For å få tilstandsgrad 0 eller 1 må høydeforskjeller rettes opp. Det vil imidlertid sjelden være økonomisk rasjonelt som et enkeltstående tiltak i en bolig som dette. Dersom boligen en gang skal renoveres, kan man vurdere slike tiltak.

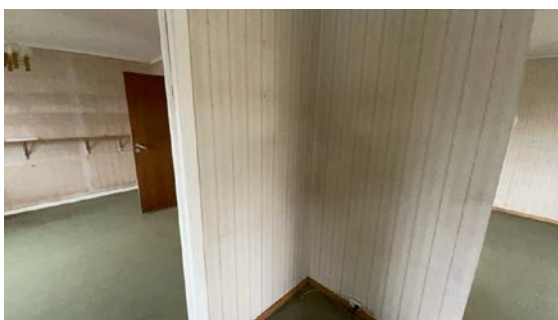
I 1. etasje er ikke alle 4 sider på pipen synlige, på mursteinspiper skal alle sider være synlige for å kunne oppdage om der kommer sprekk i pipe som går inn til røykløp.

Alle sider på pipen er ikke synlige

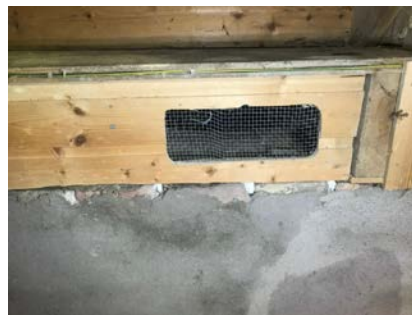
Under inngangsparti har boligen krypkjeller.
Det er en inspeksjonsluke ved innvendig trapp til kjeller.
Fuktig miljø med edderkopper.

Rist i trapp er inspeksjonsluke til krypkjeller.

- Overvåk konstruksjonen jevnlig. Avviket kan medføre behov for tiltak, men bør observeres over tid.
- Vær oppmerksom på denne risikoen, overvåk tilstanden og undersøk dette nærmere, helst med hjelp av en fagkyndig.
- Gjennomføre ytterligere undersøkelser og foreta utbedring av skade.
- Konstruksjonene må sikres mot råte, sopp og skadedyr.

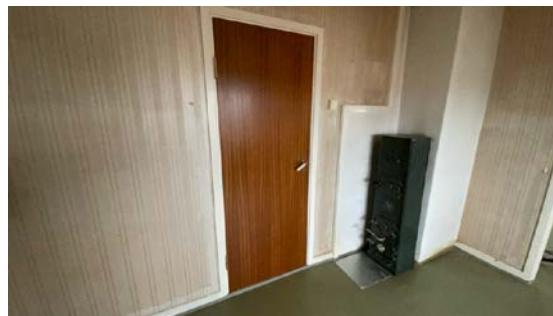
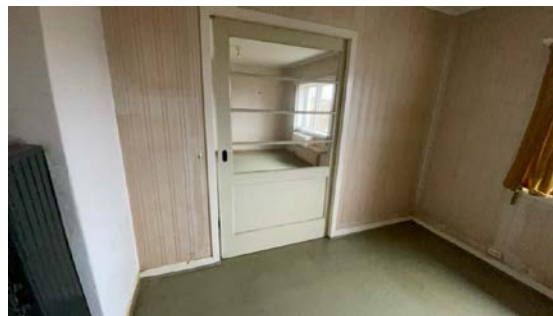
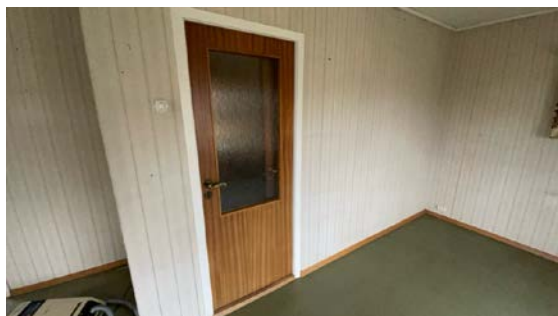
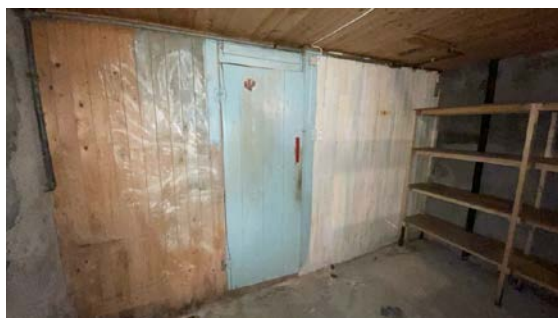
- Det er påvist avvik som tilsier at det bør foretas tiltak på enkelte dører.
- Enkelte av innvendige dører har en del slitasje.

Innvendig dør i stue til kjøkken.

Innvendig dør mellom spisestue og stue.

Innvendig dør fra stue til gang.

Dør i kjeller.

- Enkelte dører må justeres.

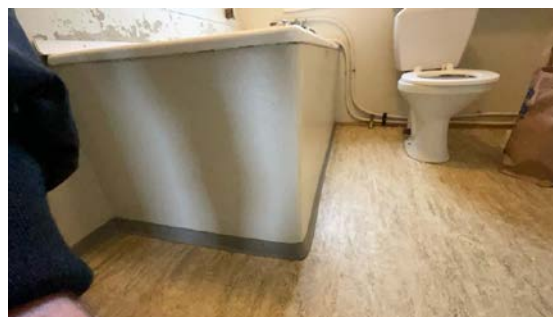
Bad har innebygget badekar uten inspeksjonsluke.

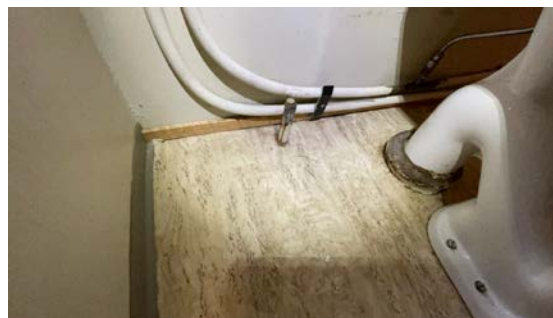
Gulv har gulvbelegg med synlig utførelse utførelse uten oppbrett på vegger.

Rørgjennomføringer i gulv er uten oppkant på rør.

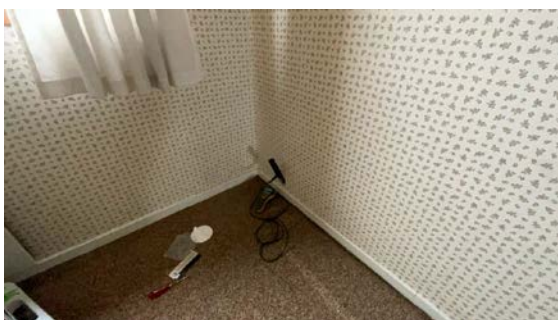
Hulltaking er utført, og det ble målt etter fukt i bunnsvill i vegg mot bad fra soverom i 2. etasje.

Måleresultat 10 %
Under 11,9% er tørt.

Fuktmåling ble utført vegg mot bad fra soverom i 2. etasje.

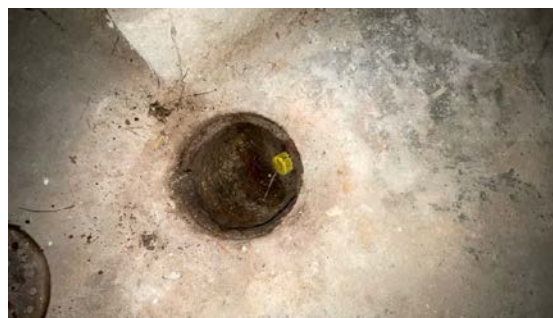
Sluk på vaskerom er av støpejern.
Gulv har ikke membran på gulv.

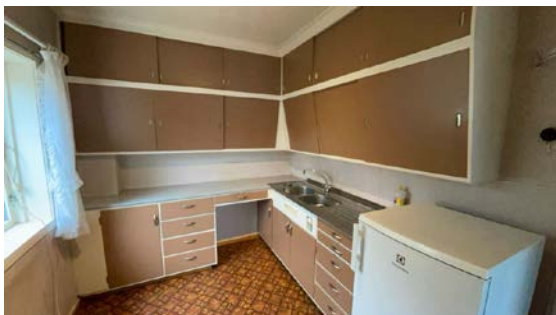
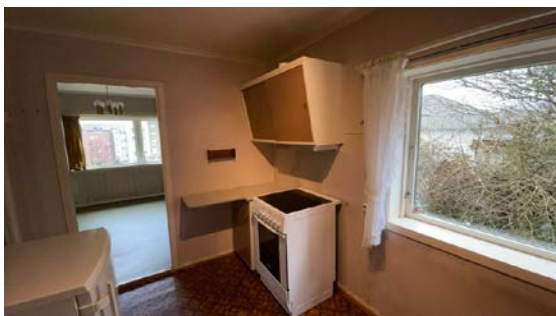
Kjøkken fra byggeåret.

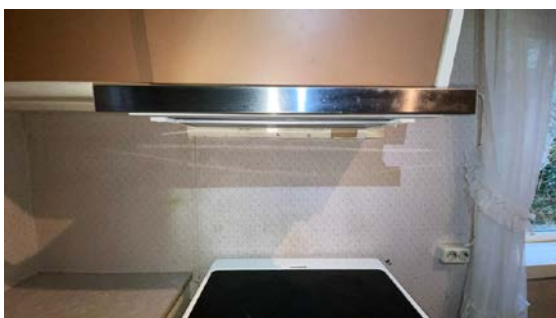
Kjøkken har ventilator montert i overskap med avtrekk ut.

Ny ventilator må påregnes på sikt.

Det er naturlig å bytte ventilator om en bytter kjøkken.

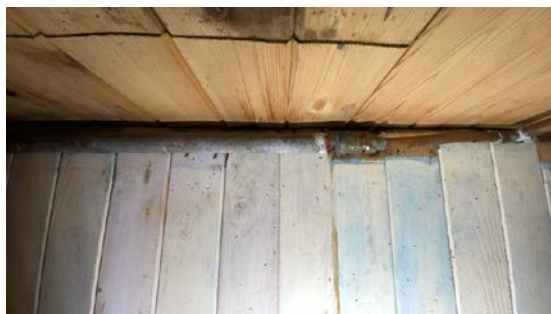
Vannrør er med vannrør av jern og med vannrør av kobber.

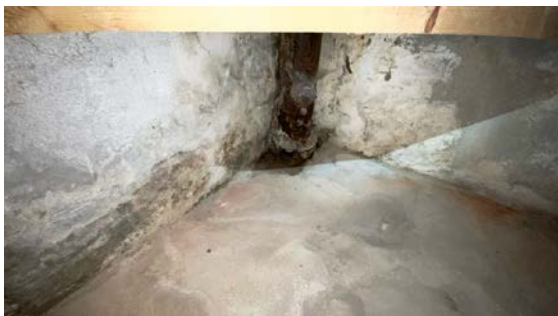
Avløpsrør i kjeller med stakeluke.
Funksjon ble ikke testet.

- Det er ikke behov for utbedringstiltak siden anlegget fungerer i dag, men ut ifra alder kan skader plutselig oppstå på eldre anlegg.
- I forbindelse med oppgradering av våtrom vil det være naturlig med utskiftning av rør.
- Tidspunkt for utskiftning av avløpsrør nærmer seg.

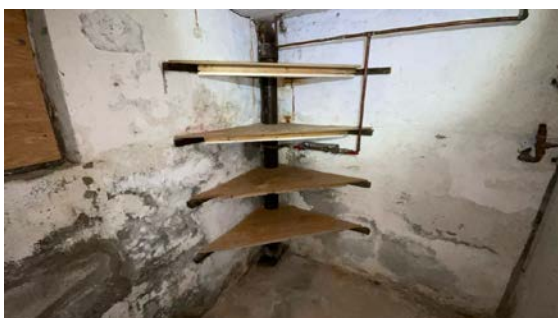
Synlig avløpsrør i kjeller.

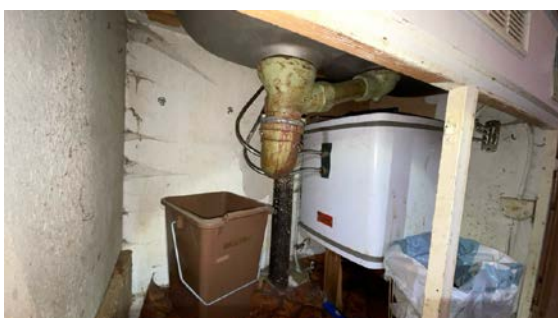
Avløpsrør på kjøkken.

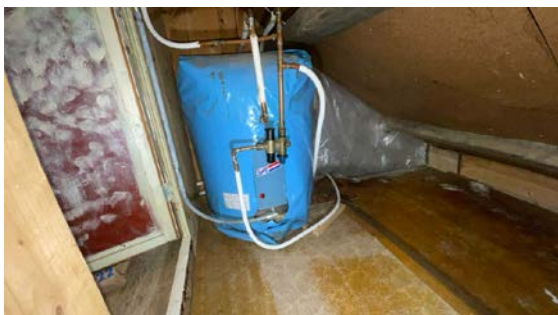
Varmtvannsbereider for bad er montert i kott ved bad i 2. etasje.

- Det er ikke behov for utbedringstiltak siden tanken fungerer i dag, men ut ifra alder kan skader plutselig oppstå på eldre tanker.

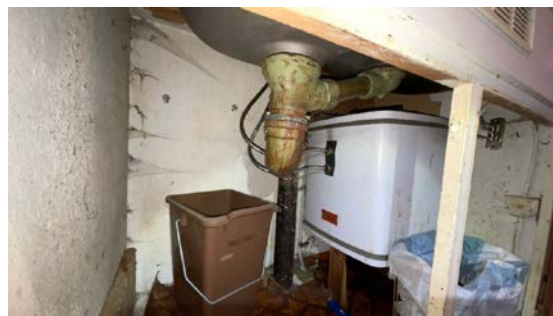
Varmtvannsbereider på kjøkken.

Varmtvannsbereider på kjøkken anbefales byttet ut.

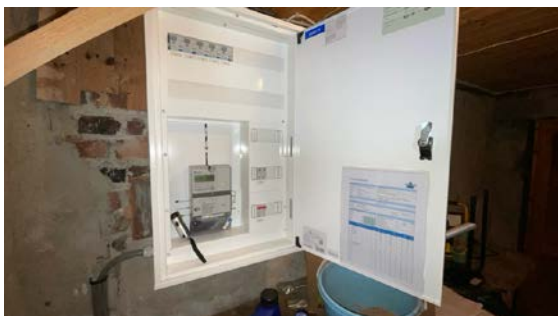
Boligen har sikringskap med automatsikringer.

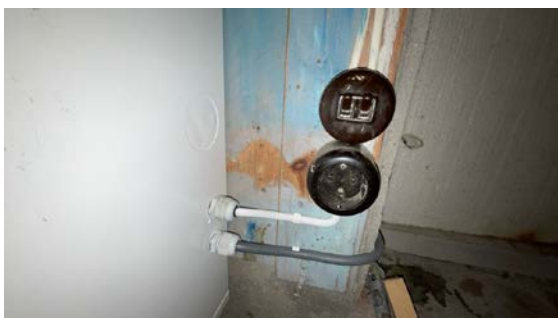
Boligen har en hel del stikkontakter fra byggeåret

På generelt grunnlag anbefales det alltid å ha jevnlig kontroll av det elektriske anlegget av kompetent fagperson innen elektriske anlegg.

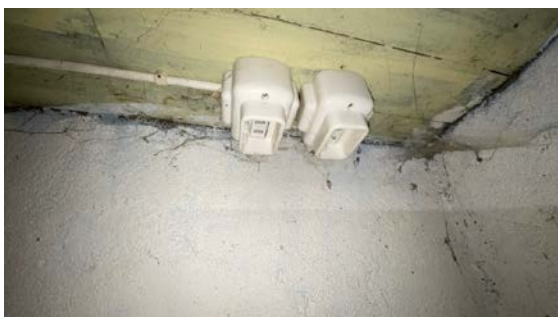
Koblinger for vaskemaskin og tørketrommel.

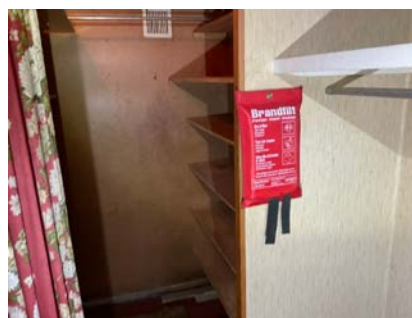
1. Er det mangler for brannslukningsutstyr i boligen iht. forskriftskrav på søknadstidspunktet, men minst Byggeforskrift 1985?
Ja Brannslukningsapparat er mer enn 10 år.
2. Er det skader på brannslukningsutstyr eller er apparatet eldre enn 10 år?
Ja Brannslukningsapparat er mer enn 10 år.
3. Er det mangler på røykvarsler i boligen iht. forskriftskrav på søknadstidspunktet, men minst Byggeforskrift 1985?
Nei Brannvarslere er montert i alle etasjer ved soverom og ved kjøkken og stue.
4. Er det skader på røykvarslere?
Nei Det ble ikke observert skader på brannvarslere, brannvarslere ble ikke funksjonstestet.

Boligen har brannslukningsapparat eldre enn 10 år

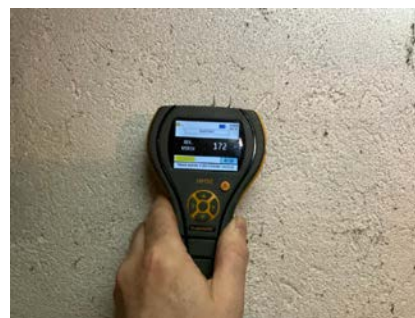
I bod i kjeller ble det observert saltutslag på vegg som indikerer fuktgjennomgang.

På samme sted i bod ble det og målt fukt på vegg.

Det ble målt nede på vegg med utslag for fukt på måleinstrument.

Høyere oppe på vegg ble det målt lavere mål for fukt på vegg.

- Det bør gjøres lokale tiltak.
- Overvåk tilstanden jevnlig. For å få tilstandsgrad 0 eller 1 må dreneringen skiftes ut, men tidspunktet for når dette er nødvendig er vanskelig å si noe om. Bruken av underetg/kjeller vil og være avgjørende.
- Fuktsikring av muren må etableres inkl. klemlist.
- Det må foretas nærmere undersøkelser, det kan ikke utelukkes behov for tiltak.

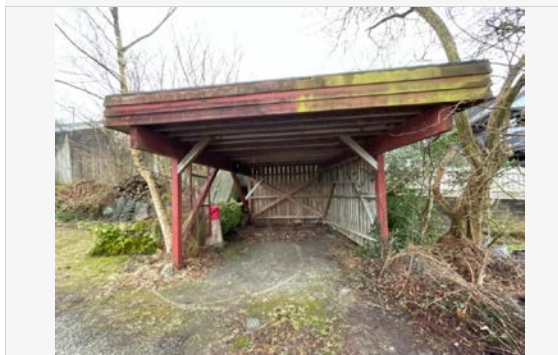
Carport

Mangelfullt vedlikehold, mye blader og lignende har samlet seg på flatt tak.

parapeter er av tre og har slitasje fra omgivelsene. Anbefales vasket og malt.

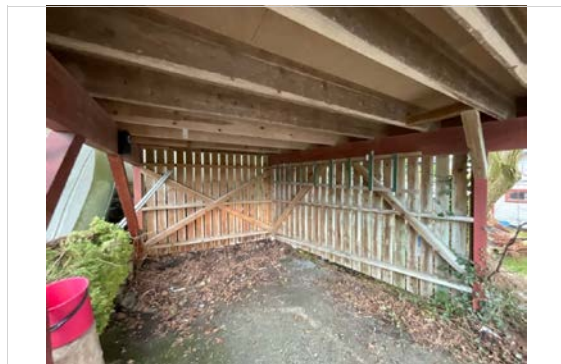
Carport med oversikt av konstruksjon.
