# Tilstandsrapport

📍 Tindvegen 49 C, 7654 VERDAL

# gnr. 19, bnr. 189

Rapportdato: 12.12.2025

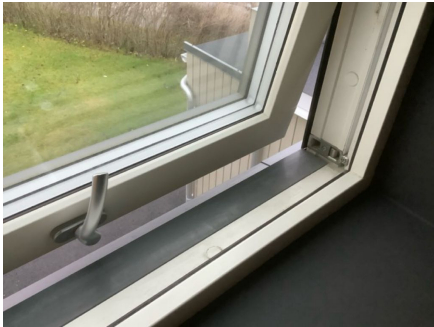
## TG 0 Vinduer

Boligens vinduer med isolerglass.

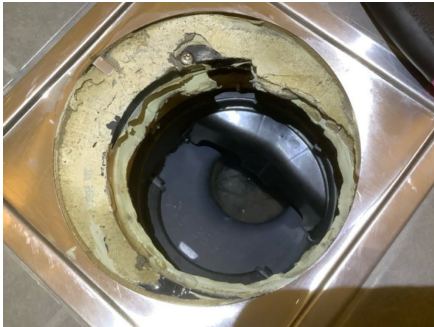
## 2.ETASJE > BAD

### TG 0 Sanitærutstyr og innredning

Ved fuktmålinger inne i veggkonstruksjonen ble det ikke registrert negative fuktindikasjoner noe som indikerer på tørt trevirke.
