# Tilstandsrapport

Fritidsbolig

Stavsengveien 132, 8820 DØNNA

Befaringsdato: 30.07.2025

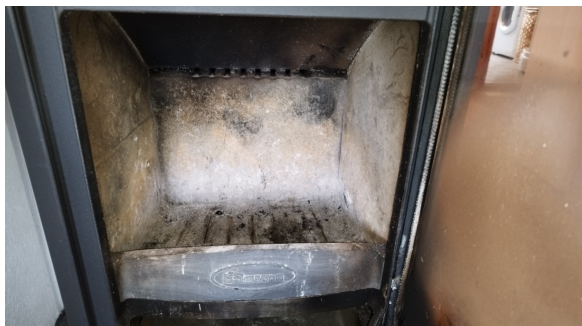
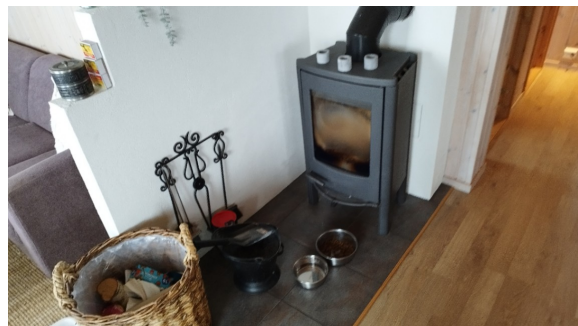
Sotluke.

Takstingeniøren har ikke mottatt informasjon om siste feiling og tilsyn, ta kontakt med feiertjenesten for ytterligere informasjon.

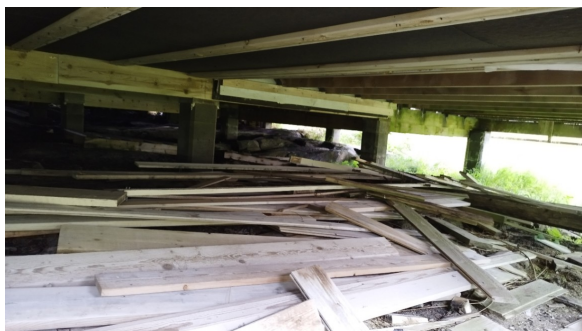
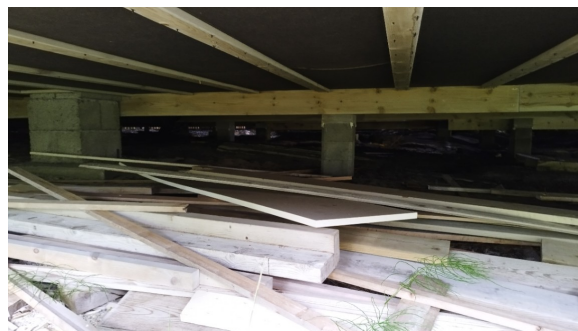
## Krypjkjeller

Bygningen har en åpen konstruksjon under trebjelkelag og stubbloftsgulv.

Deler av kryptkjelleren har begrenset adkomst grunnet lav høyde.

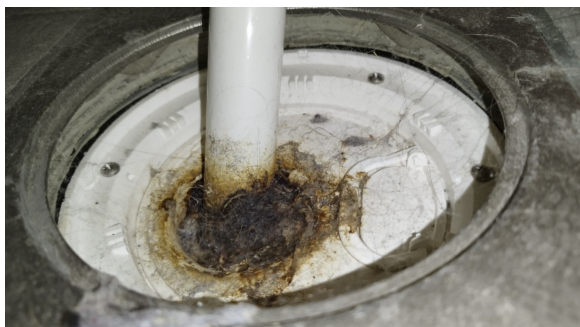
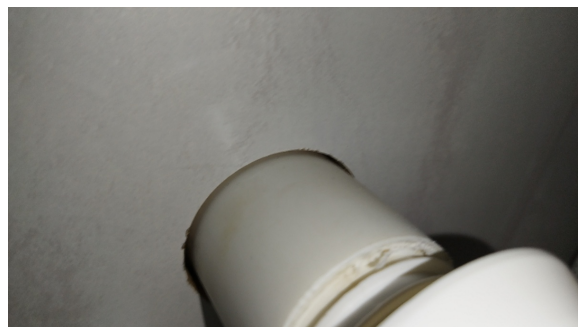
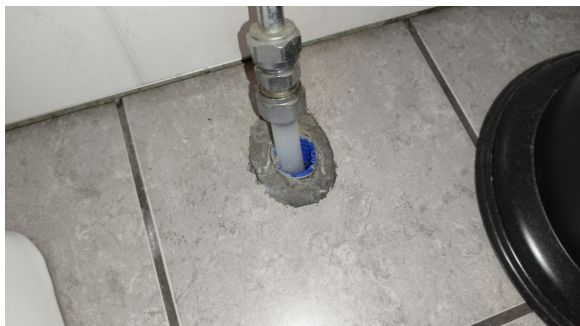
- Det er påvist at høydeforskjell fra topp slukrist til gulv/synlig topp membran ved dørterskel er mindre enn 25 mm.
- Det er påvist avvik i fallforhold til sluk i forhold til krav i forskrift på byggetidspunktet.

- Løsningen/utførelsen rundt rørgjennomføringer gir fare for fukt inn i konstruksjoner.
- Utettheter i tettesjiktet på våtrommet kan føre til fuktskader i bakenforliggende konstruksjoner dersom det ikke blir foretatt tiltak på våtrommets tettesjikt.

• Det er viktig å merke seg at levetiden til en membran varierer basert på kvalitet, installasjon og bruk. Eldre membraner kan bli sprø og sprekke opp, noe som fører til at de mister sin vanntettende funksjon. Dette kan resultere i vannlekkasjer gjennom vegger og gulv og fuktskader.

Ved eventuell renovering av våtrommet, påse at sluk, membran og tettesjikt blir utført iht leverandørs anvisninger og teknisk forskrift.

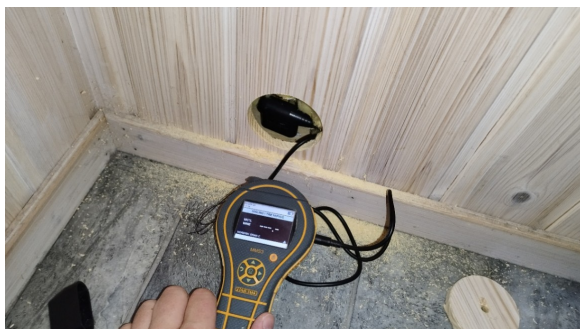
Hulltaking ble utført mot våtsone fra tilliggende toalettrom.

Det ble ikke registrert forhøyede fuktverdier, og måleresultatet ble ikke synlig på fuktmåleren. Dette vil si at trevirket inneholder mindre enn 8% fuktighet. Generelt bør ikke fuktigheten i trevirket ligge høyere enn 15%.
