Kveldsolgata 61, 8618 MO I RANA

# Flott eiendom i attraktivt område med nydelig utsikt over Ranfjorden!

# Tilstandsrapport

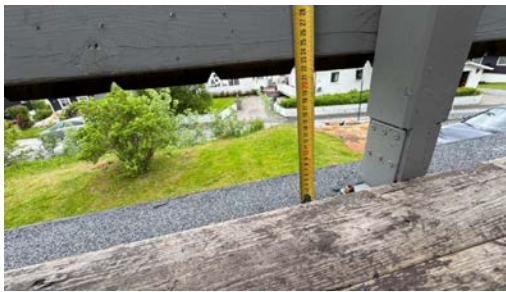
Åpninger i nedre kant på rekkverk for både terrasse og balkong er over 5 cm. Rekkverk er værslitt.

Overvåk tilstanden på tettesjikt/membran på balkong.  
Overflatebehandling/utskifting av rekkverk på terrasse bør vurderes.  
Åpninger i nedre kant på rekkverk bør minskes.

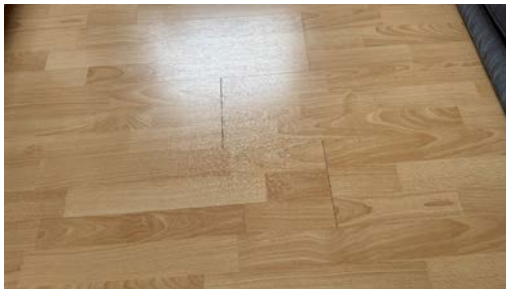
Det er registrert noe glipper i laminatskjøter.

Utbedring av avslutning av gulv mot dørterskler kan vurderes.  
Oppgradering/utbedring av enkelte overflater bør påregnes.

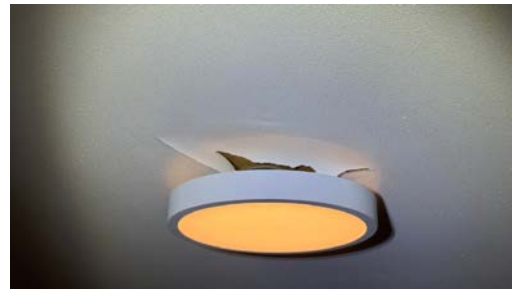
Sår i malerpapp bak taklampe på soverom.

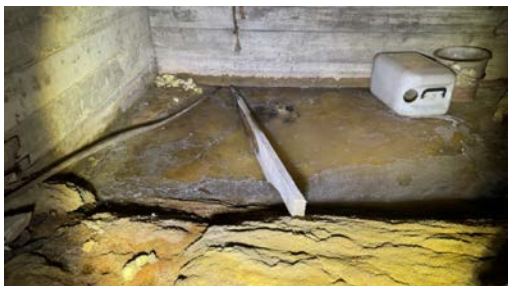
Det er manglende fuktsperre på bakken. Det er påvist synlig vann i krypkjeller eller synlige tegn på innsig av vann i krypkjeller. Organiske materialer lagret i krypkjeller er råteskadet.

Det er påvist synlig vann i krypkjeller eller synlige tegn på innsig av vann i krypkjeller.

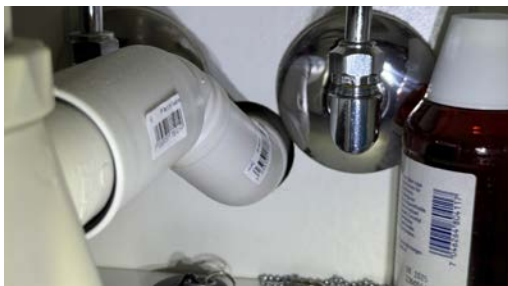
Det er påvist utette rørgjennomføringer i våtsone.

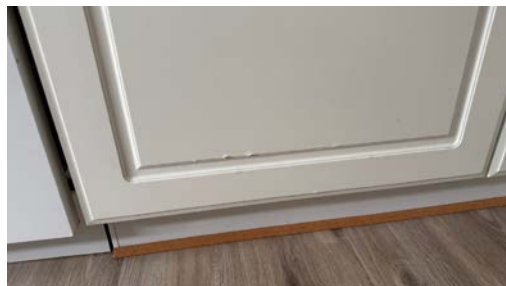
Innredningen har noe slitasje.

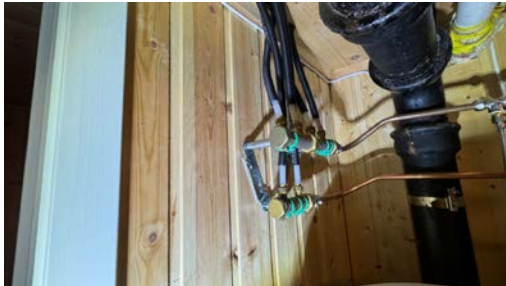
rørfordelerstokker er ikke plassert i et rørfordelerskap.

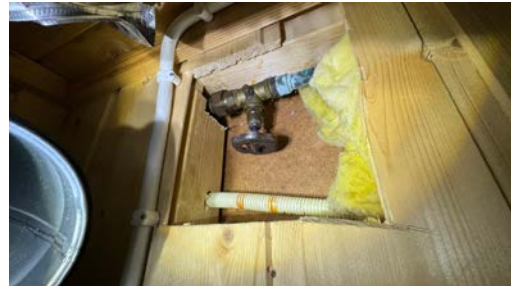
Det er irr på rør.

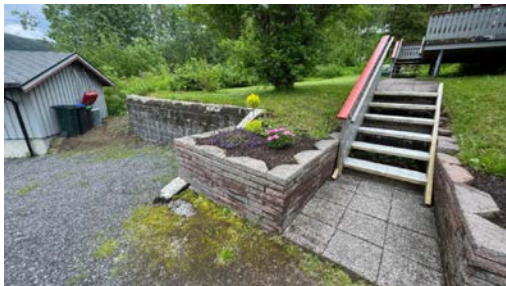
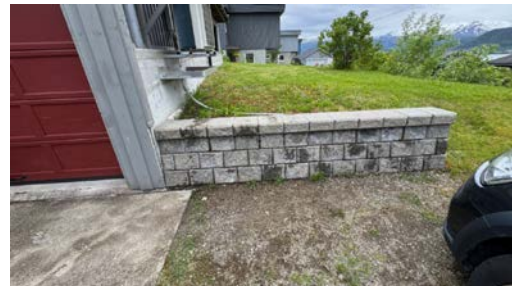
Støttemuren har noe skader/hakk.
