Hareveien 25, 0491 OSLO

**Meget attraktiv og stor enebolig med 1,6 måls hjørnetomt mange muligheter. Dobbelgarasje. Oppussingsobjekt.**

# Tilstandsrapport

Befaringsdato: 05.06.2024

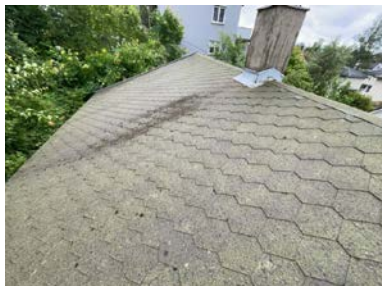
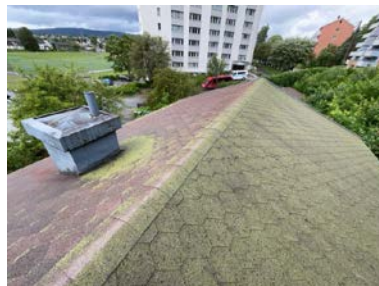
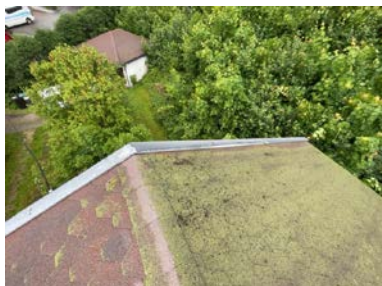
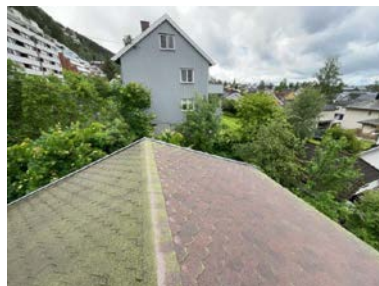
Det registreres noe mosegroing.

Beslag har avflassing.

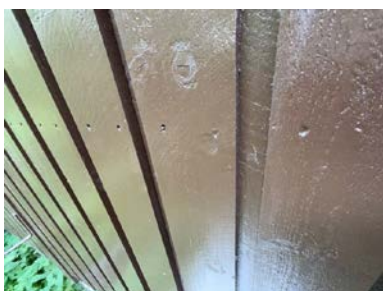
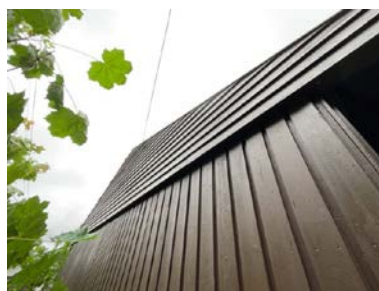
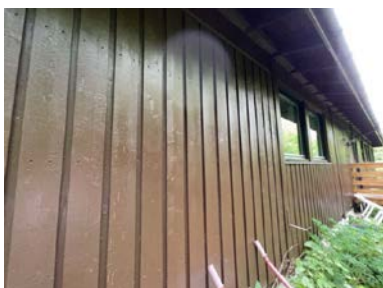
Fasadene har forskjeller av slitasje (kuving og tørkesprekker).

Spikerhoder er stedvis brutt overflaten, noe som gjør at overflatene rundt spikerhodet er mer utsatt for oppsamling av skitt og fukttoppsug.

- Musesperre må etableres.

Mulig tiltak kan være å fuge/sparkle over spikerhoder der de har brutt overflaten og overflatebehandle.

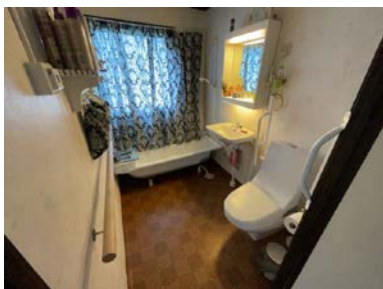
### 1. ETASJE > BAD

- Våtrommet må totalrenoveres. Alle forhold med tettesjikt, våtsone, sluk m.m. må dokumenteres.

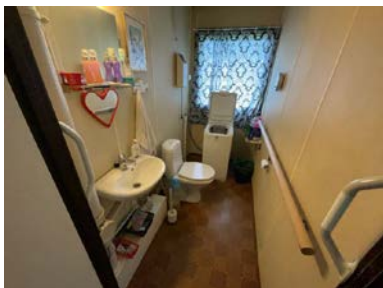
## 1. ETASJE > VASKEROM M/KLOSETT (TIDLIGERE BAD)

### TG 0 Tilliggende konstruksjoner våtrom

Hulltaking er foretatt uten å påvise unormale forhold. Hulltaking er foretatt fra soverom.

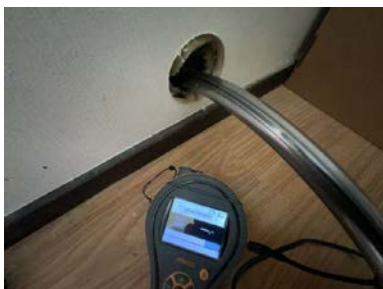
## UNDERETASJE > BAD

### TG 3 Generell

- Våtrommet må totalrenoveres. Alle forhold med tettesjikt, våtsone, sluk m.m. må dokumenteres.

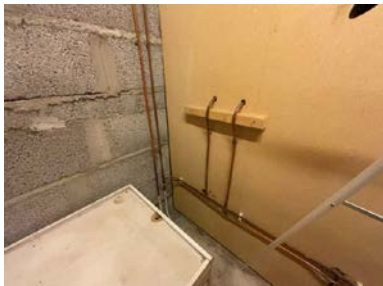
## TG 2 Avløpsrør

Det er avløpsrør av plast.

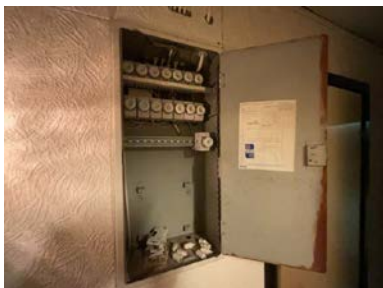
Sikringsskap i underetasjen.

**Ja Det er ikke foretatt kontroll av det elektriske anlegget i løpet av de siste 5 årene. Det anbefales på generelt grunnlag en gjennomgang av en registrert elektroinstallasjonsvirksomhet.**

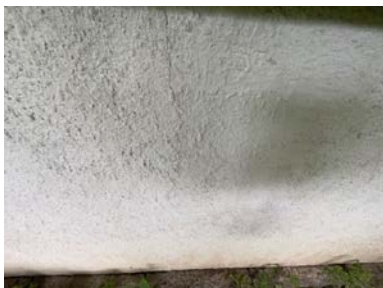
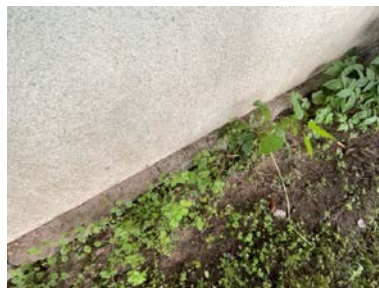
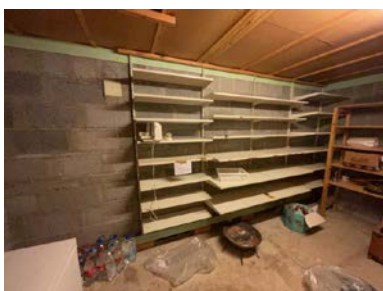
## TG 3 Terrengforhold

Tomten er både skrånende og flatere arrondert.

Sintef byggforsk anbefaler 1:50 fall 3 meter bort fra husets grunnmur.

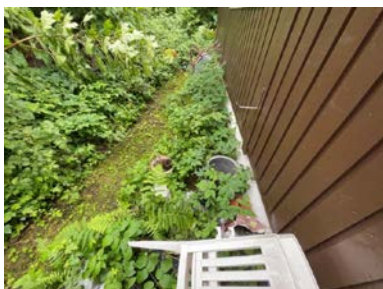
## TG 2 Utvendige vann- og avløpsledninger

Utvendige avløpsrør er antatt av plast.
