Hølandsveien 1179 og 1181, 1960 LØKEN

**Historisk gård i vakker natur, med
forpakterbolig, god skog, mektig
utsikt og stort våningshus. Nær
Oslo - store muligheter!**

Nøkkelinformasjon	2
Plantegning 1. etasje, våningshus	21
Plantegning 2. etasje, våningshus	23
Plantegning 1. etasje, kårbolig	36
Plantegning 2. etasje, kårbolig	37
Om eiendommen	46
Tilstandsrapport	85
Landbrukstakst	121
Egenerklæring Hølandsveien 1179	142
Egenerklæring Hølandsveien 1181	150
Gårdskart	160
Reguleringskart	161
Matrikkelrapport	162
Kommunedelplan for kulturmiljøer 2021-2023	182
Larsbråtens historie v/Hans Fredrik Dahl	188
Nabolagsprofil	191
Budskjema	202

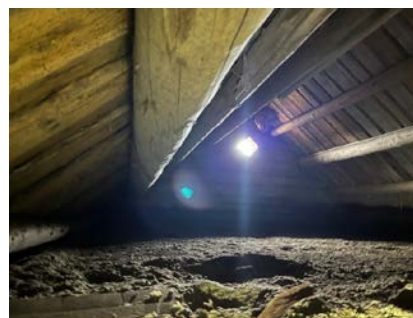
Kaldtloft hovedbygning

- Det er begrenset/dårlig ventilering av takkonstruksjonen.
- Det er påvist avvik rundt gjennomføringer i takflaten.
- Konstruksjonene har skjevheter.

Det er synlige fuktmerker i undertak rundt pipe i tilbygg fra 1955. Iht. eier er dette fra tidligere lekkasje som ble tettet ved omlegging av tak i 2010.

- Påviste skader må utbedres.
- Andre tiltak:
- Lufting/ventilering bør forbedres.

Det bør etableres tilfredsstillende ventilering av takkonstruksjonen, spesielt ved takfot på tilbygget del, for å redusere risiko for fuktskader, råte og soppdannelse.

Fuktmerker rundt pipe bør følges opp med videre undersøkelser for å sikre at tidligere lekkasje er tilstrekkelig utbedret, og for å unngå fremtidige vannskader i konstruksjonen.

Skjevheter i konstruksjonen bør overvåkes, da ytterligere bevegelser kan medføre svekkelse av bæreevne og økt risiko for skader på takkonstruksjonen.

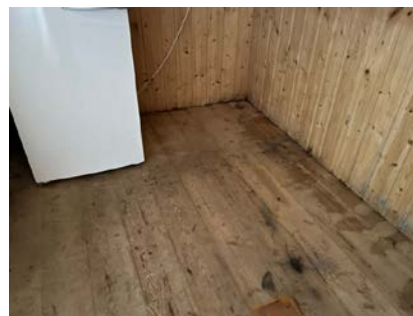
Fuktsøk i gang i kjeller på tilbygget del fra 1955. Gulvet er av betong og furu. Veggene har betong/mur og panel. Hulltaking er ikke foretatt da det er synlig tegn på fuktinntrengning gjennom grunnmur. Panel og tregulv i kjeller/trapperom under terreng har synlige råteskader.

- Det er påvist synlige fukt/råteskader i treverk i underetg./kjeller, hulltaking er derfor ikke nødvendig

Panel og tregulv i kjeller/trapperom under terreng har synlige råteskader.

Synlig råte i kjeller

- Det anbefales at alt treverk i kjeller fjernes og at kjelleren har mest mulig åpne murkonstruksjoner med god utlufting.
- Det må foretas tiltak for å utbedre årsak til fukt-/råteskadene samt utbedre råteskadene

Det må iverksettes tiltak for å utbedre årsaken til fukt- og råteskadene, samt utbedre de påviste råteskadene i panel og tregulv.

Dersom tiltak ikke gjennomføres, vil det være risiko for videre utvikling av råte og mugg, noe som kan føre til dårligere inneklima og økte utbedringskostnader over tid.

Kostnadsestimat: 200 000 - 500 000

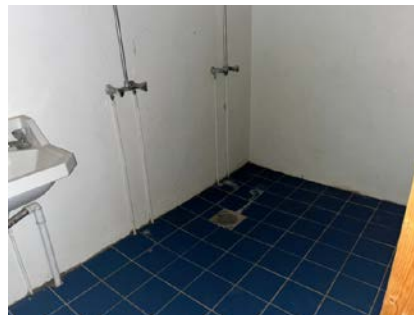
Hulltaking er ikke foretatt da det allerede er påvist andre avvik i våtsonen. Det kan ikke konstateres membran på vegger eller i sluk. Det er løse fliser på vegg under vindu og flere steder på yttervegg, som er i våtsonen ved badekar.

- Ved andre fuktundersøkelser enn hulltaking, er det påvist indikasjoner på fuktskader.

Manglene membran på gulv/vegger

- Det må foretas tiltak for å lukke avviket.

Våtrommet må renoveres for å tåle dagens fuktbelastning.

Konsekvensen av manglende membran og løse fliser i våtsonen er økt risiko for fuktskader i underliggende og tilstøtende konstruksjoner, noe som kan føre til omfattende skader og økte utbedringskostnader dersom tiltak ikke iverksettes.

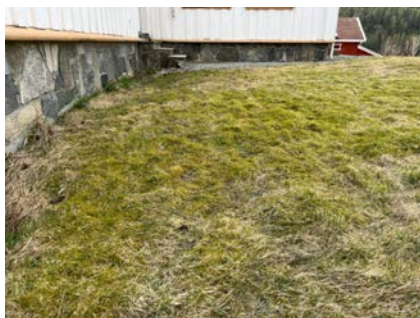
Terreng faller mot grunnmur

Det vil være naturlig og foreta terrengjustering i forbindelse med redrening av boligen/tilbygg.

Kostnadsestimat: 20 000 - 100 000
