# Tilstandsrapport

Våningshus

Midtbugutua 35, 2848 SKREIA

Befaringsdato: 26.05.2025

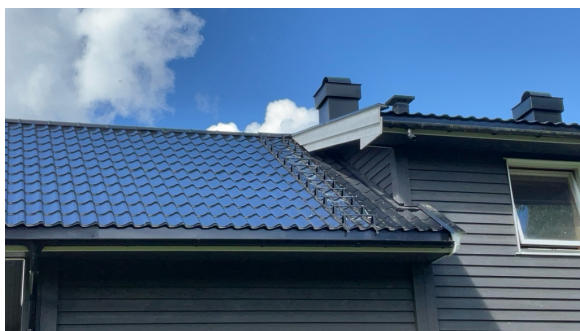
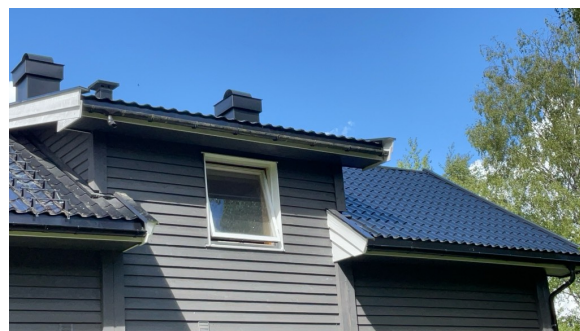
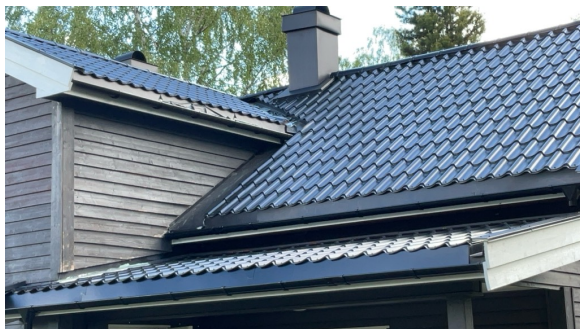
Siden taket (takkonstruksjon, taktekking og skorstein) kun er observert fra bakkenivå, er vurderingen begrenset av dette. Det er ikke sikkerhetsmessig forsvarlig å bevege seg ut på taket eller observere fra stige. Selv om det ikke er avdekket skader under befaringen, betyr ikke dette at det ikke foreligger skader som en besiktigelse på taket kan avdekke. Vær oppmerksom på denne risikoen. En undersøkelse av taket kan utføres av en fagperson under tilstrekkelige sikkerhetsforhold. Taket er tekket med metallplater. Pipebeslag og andre gjennomføringer i taktekking er ikke kontrollert, dette anbefales på generell basis undersøkt. Gjennomføringer i taktekking er svake punkt og risikoen for skader er høy.

Utvendige beslag, takrenner og nedløp i metall. Vindskier og toppbord i treverk. Takrenner, nedløp og beslag med normal bruksslitasje. Det bemerkes at kontrollen ble utført fra bakkenivå. Ingen store avvik ble registrert, bortsett fra normal bruksslitasje. Det var oppholdsvær på befaringsdagen, slik at renner og nedløpsrørens funksjon var vanskelig å stadfeste med sikkerhet. Det er behov for jevnlig kontroll av eldre takrenner, nedløpsrør og beslag.

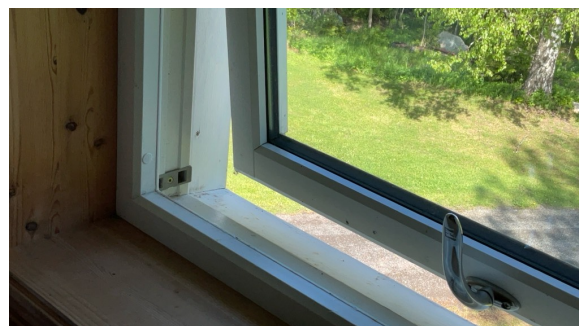
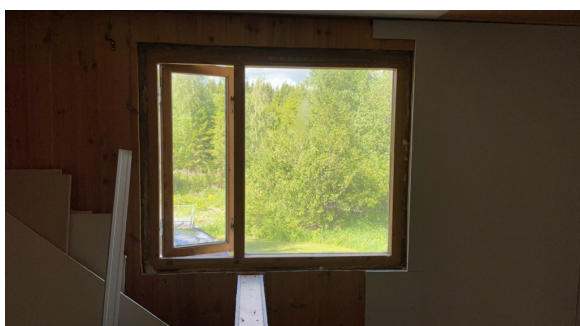
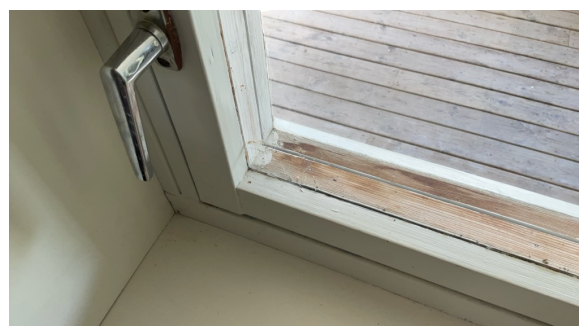
- Karmene i vinduer er slitte og det er sprekker i trevirket.
- Utvendige beslagsløsninger er ikke fagmessig utført.

Eldre vinduer må påregnes skiftet

- Det må påregnes noe vedlikehold og at enkelte vinduer må skiftes ut.
- Andre tiltak:

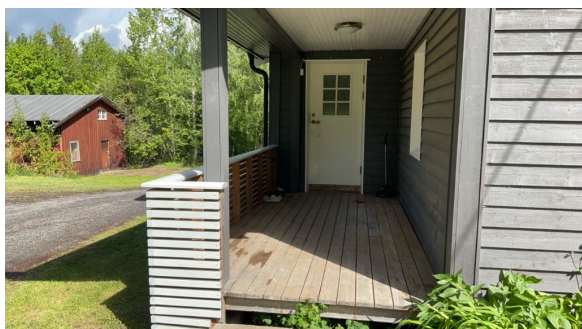
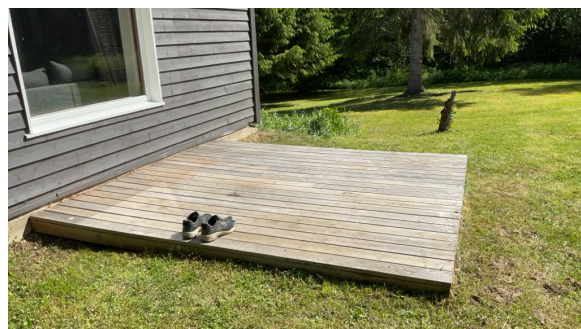
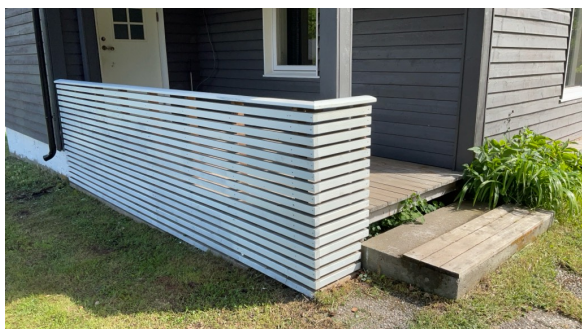
## TG1 Balkonger, terrasser og rom under balkonger

Platting direkte på grunn utført i treverk. Det er overbygget terrassedel ved inngangsparti. Konstruksjoner og overflater i treverk Terrasser/verandaer som står under åpen himmel vil alltid ha vedlikeholdsbehov, dette må påregnes. Det opplyses på generelt grunnlag at terrasser/veranda/balkong er en risikokonstruksjon som erfaring viser kan ha hyppige skadefrekvenser.

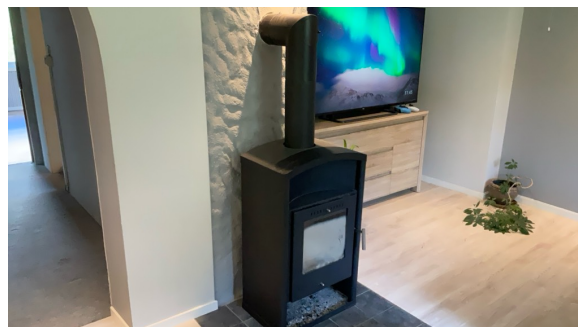
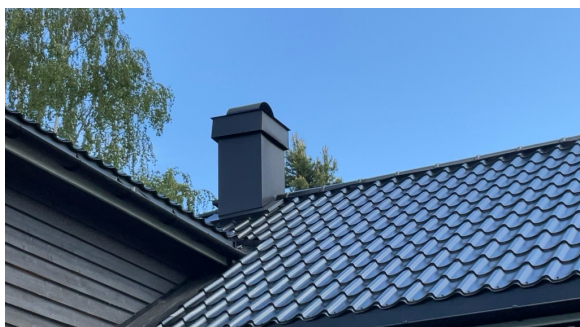
Avstand mindre enn 30 cm til brennbart materiale fra sotluke.

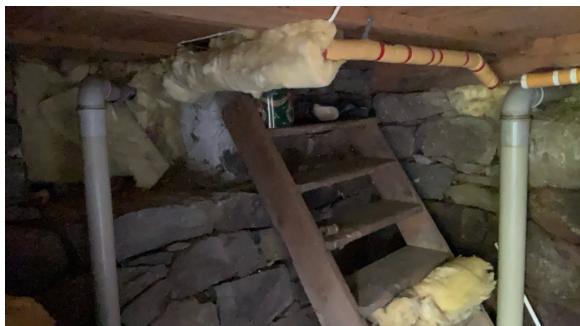
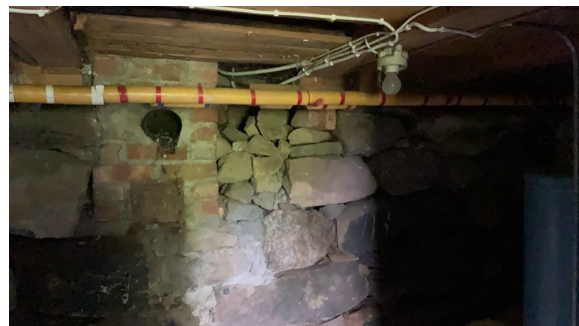
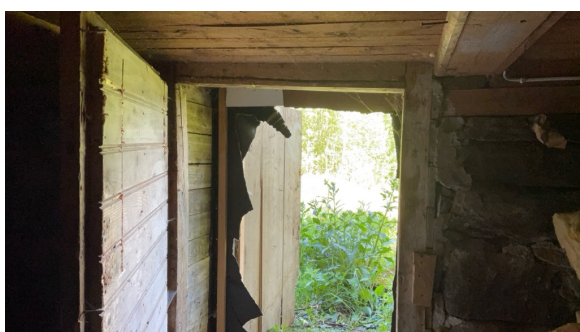
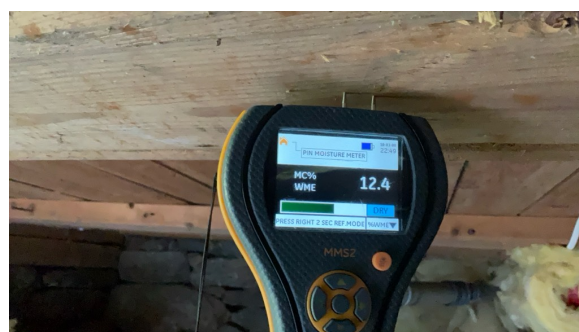
## ⓘ TG 2 Kryp kjeller

Støpt ringmur med kryperom. Takhøyde va 177 cm.

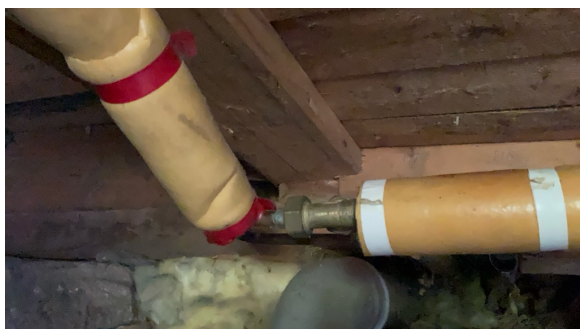
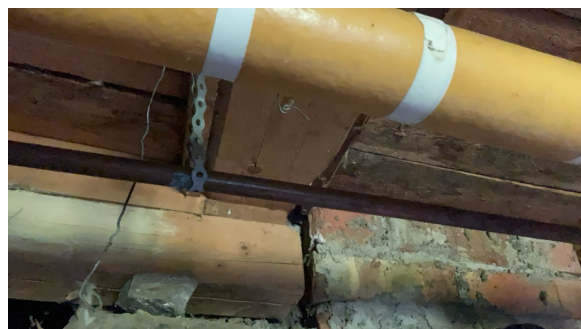
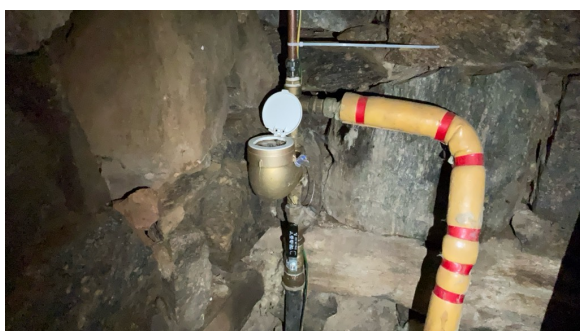
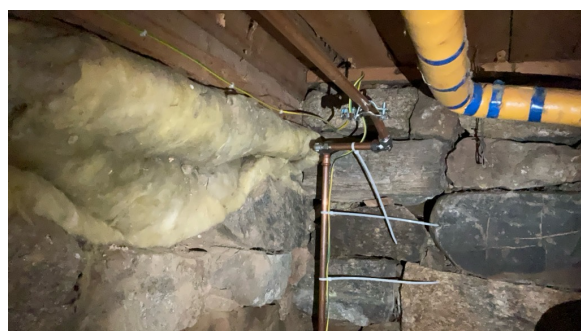
- Det er ikke behov for utbedringstiltak siden anlegget fungerer i dag, men ut ifra alder kan skader plutselig oppstå på eldre anlegg.
- I forbindelse med oppgradering av våtrom vil det være naturlig med utskiftning av rør.

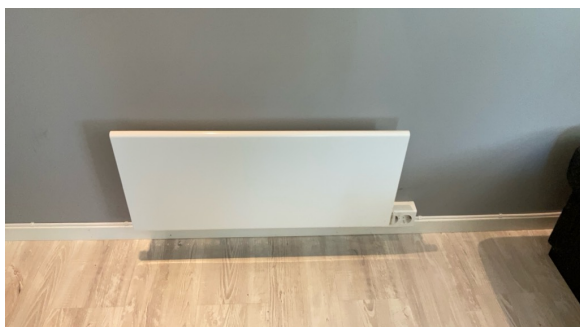
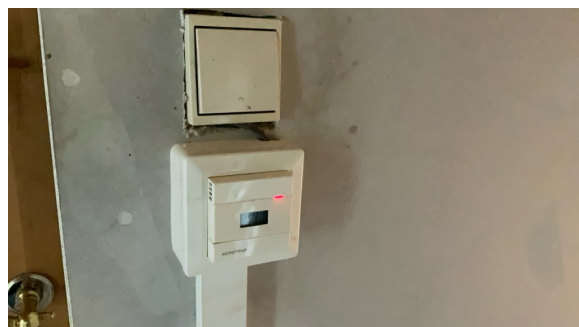
## TG 1 Varmesentral

Oppvarming med panelovner og varmekabler. Varmekabler og termostater er ikke funksjonstestet.
