Midtbugutua 35, 2848 SKREIA

**Enebolig med landlig og  
barnevennlig beliggenhet -  
sjarmerende våningshus - eldre  
uthus - tomt på ca. 23,9 daa.**

| Tilstandsrapport ..... | 47 |

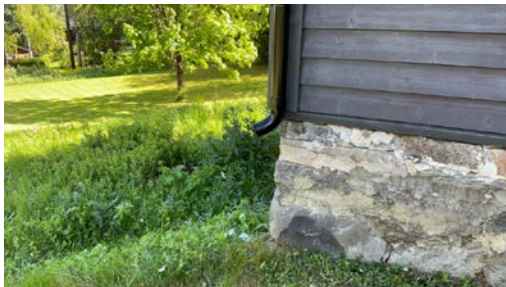
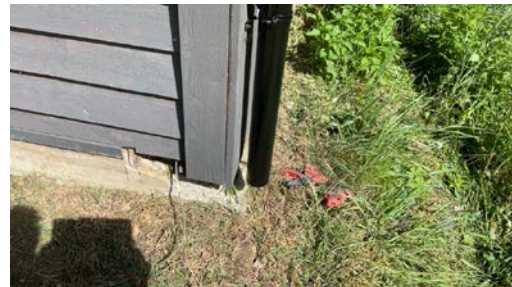
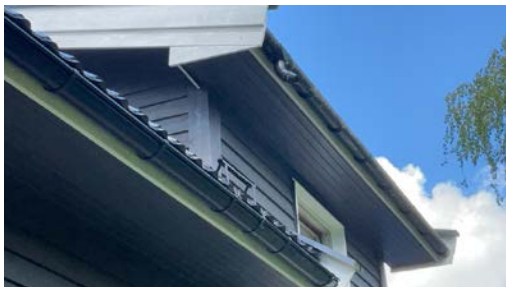
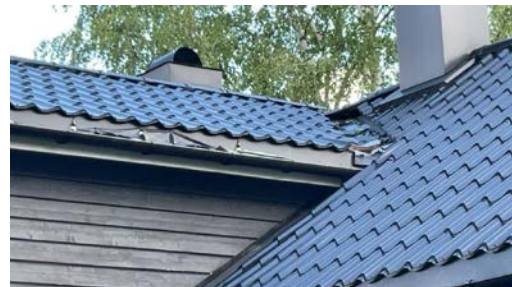
Utvendige beslag, takrenner og nedløp i metall. Vindskier og toppbord i treverk. Takrenner, nedløp og beslag med normal bruksslitasje. Det bemerkes at kontrollen ble utført fra bakkenivå. Ingen store avvik ble registrert, bortsett fra normal bruksslitasje. Det var oppholdsvær på befaringsdagen, slik at renner og nedløpsrørens funksjon var vanskelig å stadfeste med sikkerhet. Det er behov for jevnlig kontroll av eldre takrenner, nedløpsrør og beslag.

Avskalling på renner registrert

- Det bør lages system for bortledning av vann fra taknedløp ved grunnmur.
- Det må foretas tiltak for å lukke avviket.

Lokale utbedringer og vedlikehold må påregnes på renner og beslag. Snøfangere bør vurderes/påregnes montert.

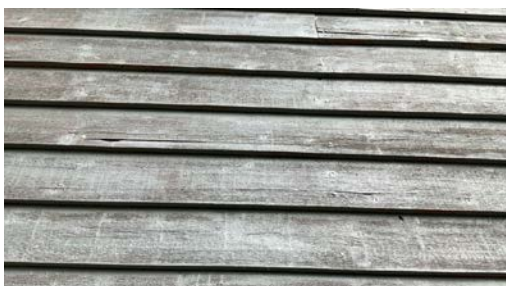
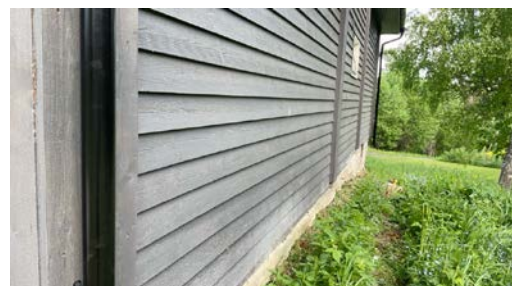
## TG 2 Veggkonstruksjon

Eksakt tilstand kan ikke kontrolleres uten bygningsmessige inngrep Eldre trevegger kan erfaringsmessig ha skjulte skader, spesielt over grunnmuren og rundt vinduer/dører/gjennomføringer. Lufting av kledningen er ikke iht. dagens anbefalte løsning, men heller ikke dårligere enn normal løsning ved husets byggeår. Lufting av kledningen er ikke iht. dagens anbefalte løsning, men heller ikke dårligere enn normal løsning ved husets byggeår.

Vedlikehold og lokale utbedringer kan være påregnelig. Overflatebehandling av kledning må påregnes.

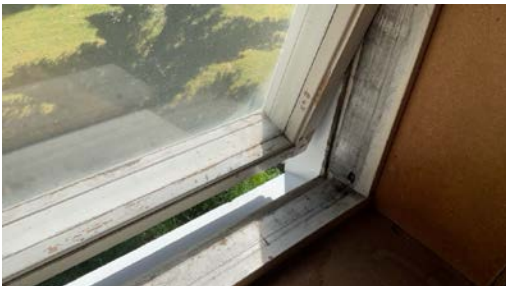
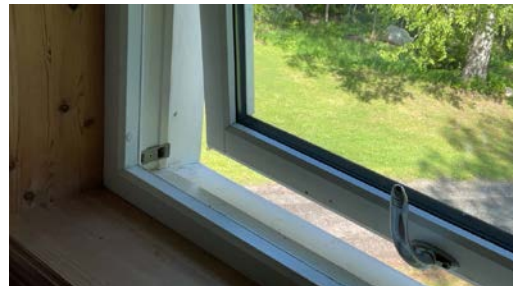
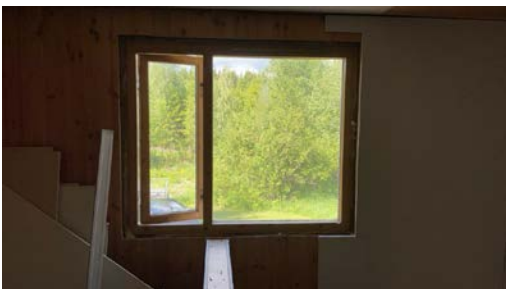
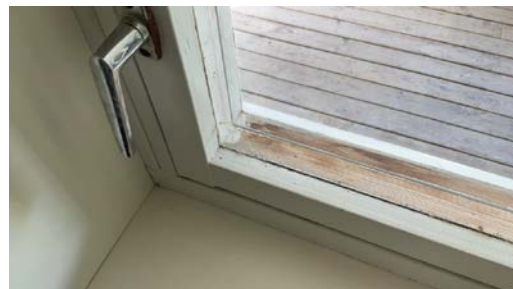
- Karmene i vinduer er slitte og det er sprekker i trevirket.
- Utvendige beslagsløsninger er ikke fagmessig utført.

Eldre vinduer må påregnes skiftet

- Det må påregnes noe vedlikehold og at enkelte vinduer må skiftes ut.
- Andre tiltak:

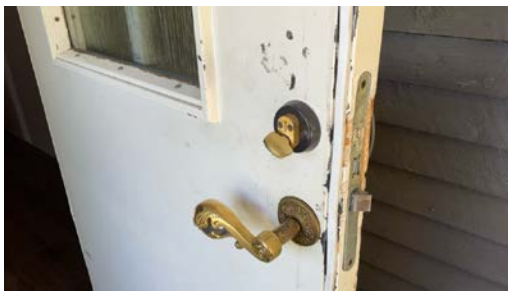
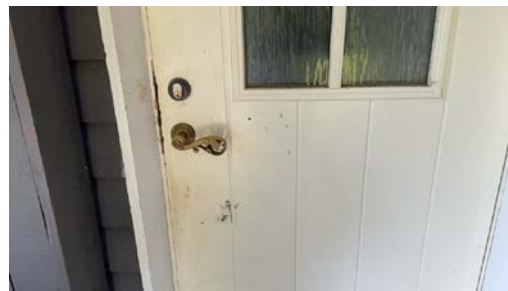
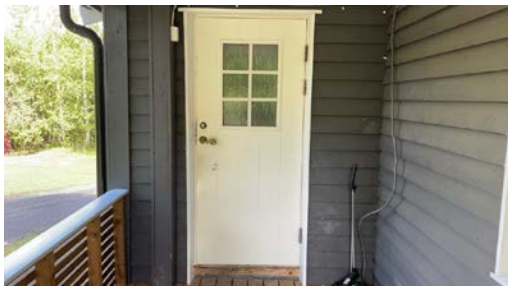
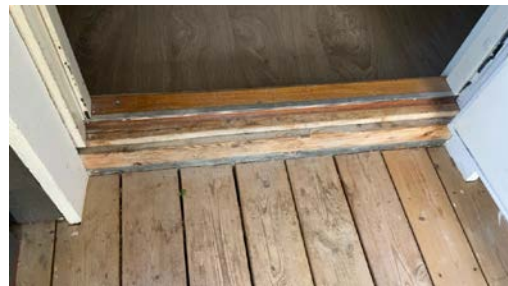
## Dører

- Det er påvist avvik rundt innsettsdetaljer.
- Karmene i dører er værslitte utvendig og det er sprekker i trevirket.

Utskiftning/fornyng bør vurderes.

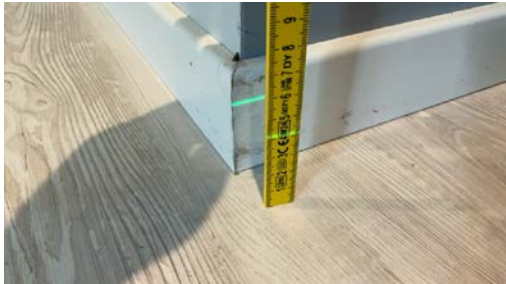
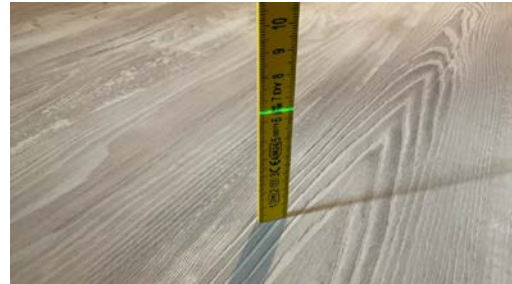
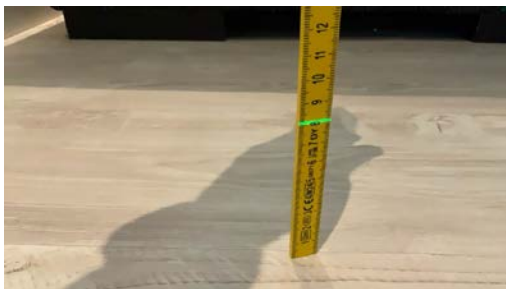
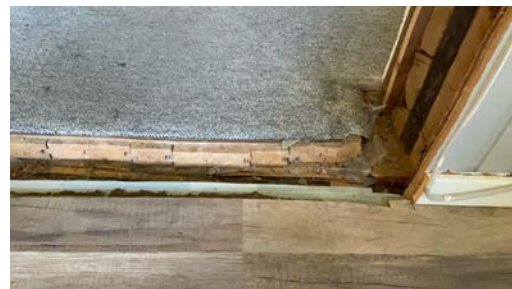
- Det er stedvis påvist synlige skader på overflater.
- Overflater har en del slitasjegrad utover det en kan forvente.

Endel uferdige arbeider gjenstår.

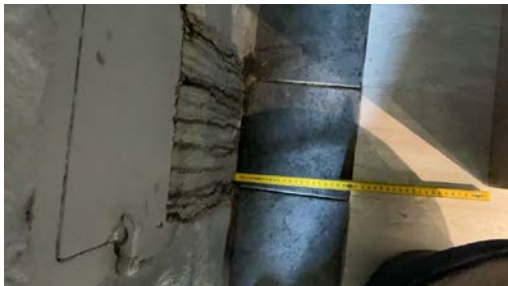
Avstand mindre enn 30 cm til brennbart materiale fra sotluke.

- Det anbefales å montere ildfast plate under luker på pipe.

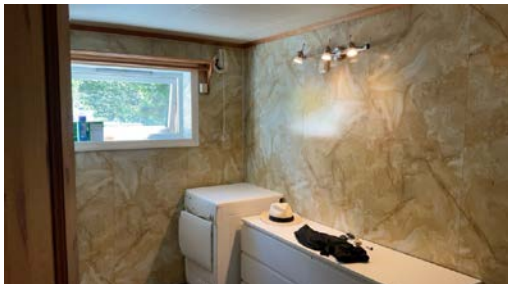
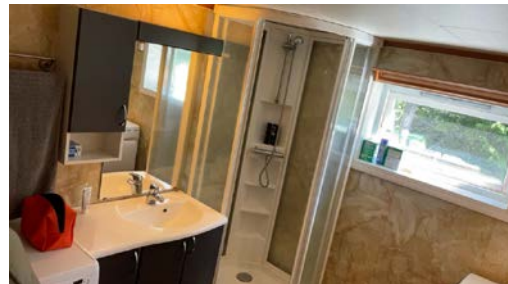
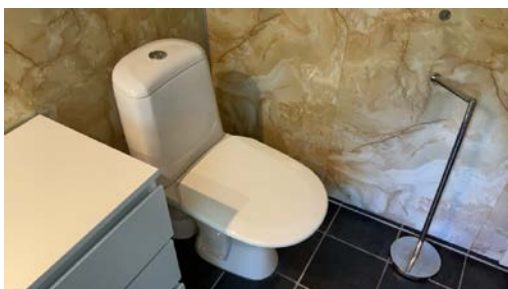
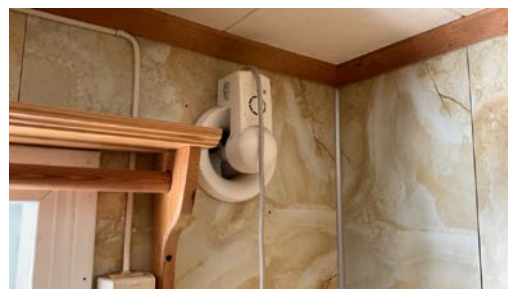
### ETASJE1 > BAD

Rommet har forventet brukstid oppnådd og står foran full rehabilitering. Rommet kan likevel ha leveår igjen, dette avhenger av bruksintensitet og påkjenning. Det anbefales å fortsatt dusje i kabinett slik at direkte vann/fukt på konstruksjonene unngås og å følge med for å inngå skader da dette plutselig kan oppstå i eldre våtrom.

Vurdering er basert på anbefalt brukstid/levetid og at våtrom av eldre årganger normalt ikke er bygget for dagens bruk. Tilstandsgrad 3 gis med bakgrunn i at mer enn halvparten av forventet brukstid for våtrommet er oppnådd. Det er nå ingen symptomer på funksjonssvekkelse, men dette må påregnes ut fra alder, påkjenning og bruk. Ved fortsatt bruk anbefales tett kabinett for å hindre påkjenninger i form av vann/fukt direkte på konstruksjonene. Vær oppmerksom på at dette er en risikokonstruksjon med høy skadefrekvens og store konsekvenser.

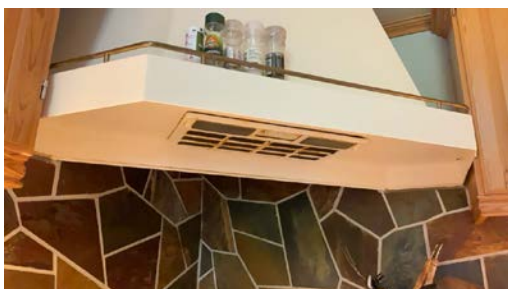
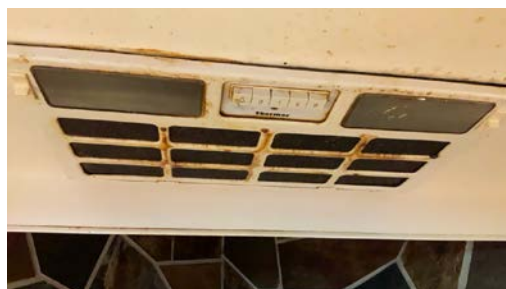
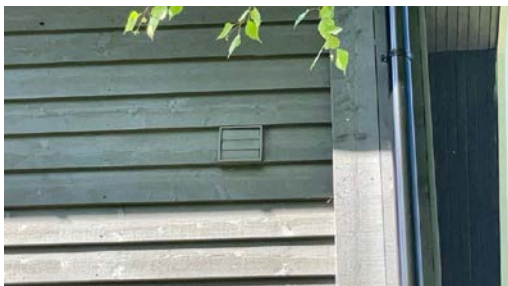
#### Vurdering av avvik:

- Det er avvik:

Det er påregnelig med å skifte ventilator ifm bytte av kjøkken. Oppgraderinger/fornyng må påregnes.

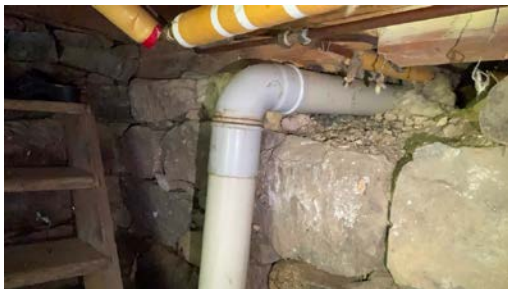
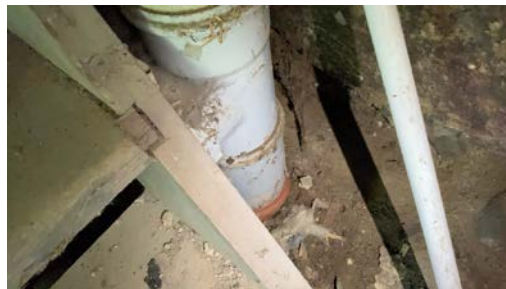
Avløpsanlegget oppfyller sin tiltenkte funksjon. Normal levetid for installasjoner er ca. 30-50 år, men kan variere avhengig av rørmateriale, egenskapene til avløpsvann og vedlikeholdet. Sanitærinstallasjoner er blant de delene i en bygning som har kortest levetid, er vanskeligst å vedlikeholde, og forårsaker flest vann- og fuktskader. Erfaring viser at hele sanitærinstallasjonen skiftes minst en til to ganger i løpet av bygningens levetid. Anlegget er ikke teknisk vurdert. Bunnledningene og utvendige ledninger er nedgravd og ikke tilgjengelig for inspeksjon.

- Det er ikke behov for utbedringstiltak siden anlegget fungerer i dag, men ut ifra alder kan skader plutselig oppstå på eldre anlegg.

- I forbindelse med oppgradering av våtrom vil det være naturlig med utskiftning av rør.

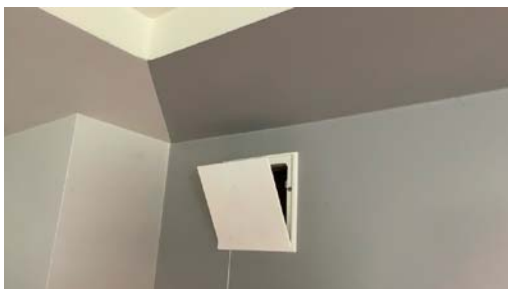
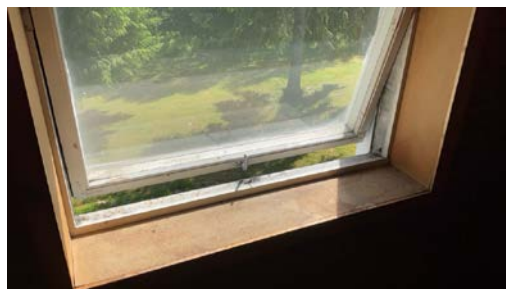
## TG 2 Ventilasjon

Boligen tilfredstiller ikke dagens krav til ventilasjon, men tilfredsstiller krav på oppføringstidspunktet. Ventilasjonen består av naturlig ventilasjon. Frisk tilluft blir tilført gjennom ventil i yttervegg, ventiler i vindu eller gjennom aktiv lufting med vinduer. Brukt luft trekkes ut uten bruk av vifter.

- Det er påvist mangelfull ventilasjon på ett eller flere rom i boligen.

Ventilasjonen i boligen tilfredsstiller ikke dagens krav til klima og miljø. Boligen fungerer med dette avviket, men det bør vurderes energibesparende tiltak. Kun en ventil i stue er registrert.

- Det bør etableres veggventiler/vindusventiler i alle oppholdsrom som ikke har det.

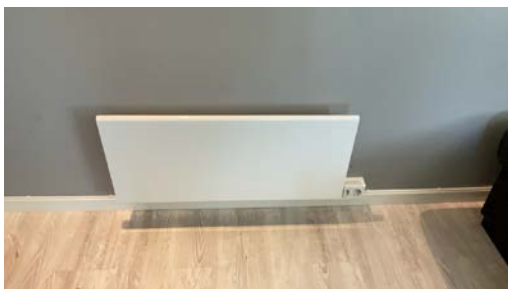
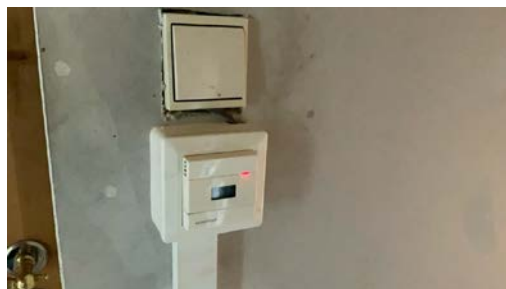
## TG 1 Varmesentral

Oppvarming med panelovner og varmekabler. Varmekabler og termostater er ikke funksjonstestet.

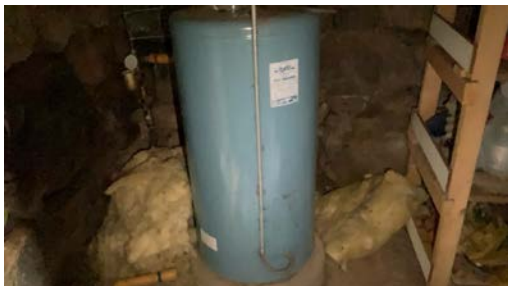
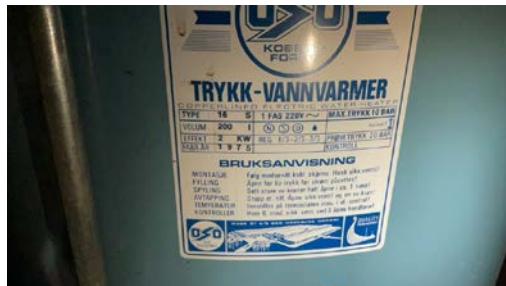
## TG 2 Varmtvannstank

Varmtvannsbereider på ca. 200 liter. Normal levetid for varmtvannsbereidere er ca. 20 år. Det er ikke påvist tilfredsstillende el-tilkobling av varmtvannstank.

Ingen tiltak nødvendig umiddelbart, men ut fra forventet brukstid kan det bli behov for reparasjoner/ utskiftinger.

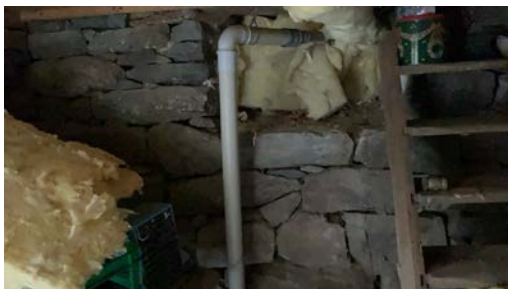
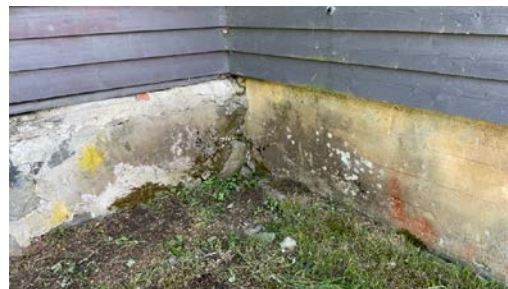
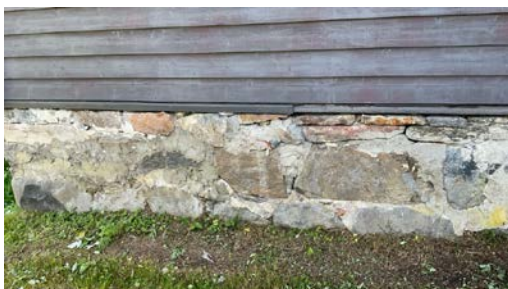
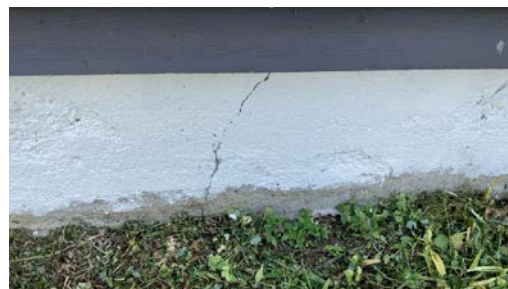
- Det er avvik:

Det er påregnelig med utbedringer på deler av grunnmur/fundamentering.
