Dalbyvegen 45, 2386 BRUMUNDDAL

**BRUMUNDDAL - Romslig og fin
bolig med flott utsikt over Mjøsa |
Barnevennlig | Garasje**

Tilstandsrapport

Befaringsdato: 05.08.2024

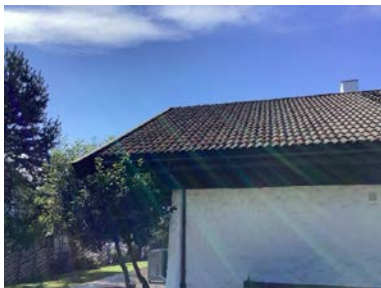
Selgers opplysning:
Mose er sprøytet og skal bli borte ved nedbør.

Utbedringer kan gjøres lokalt for å forlenge brukstiden til tekkingen. Det bør allikevel påregnes utskifting av tekking da risikoen for lekkasjer er høy på eldre tekkinger. Generelt behov for vedlikehold, oppgraderinger og utbedringer.

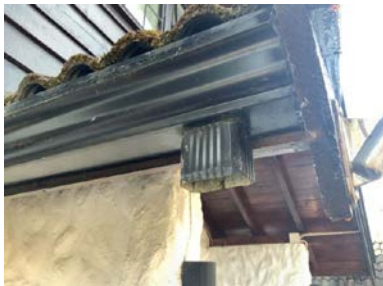
Mangler nedløp fra takrenne på garasjedel.

Behov for vedlikehold, oppgraderinger og utbedringer.

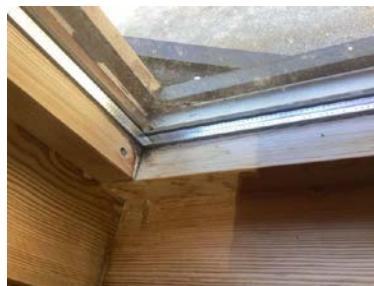
- Det er påvist noen glassruter som er punktert eller sprukne.
- Karmene i vinduer er slitte og det er sprekker i trevirket.

Kondensmerker på enkelte vinduer.

Trevirkets dimensjoner endrer seg ved skiftende fuktforhold. Overflatebehandlingen betyr derfor svært mye for levetiden til vinduer og dører av tre. Vedlikeholdintervallene avhenger av overflatebehandlingen og hvor værutsatt vinduene eller dørene står. Innvendige fuktforhold spiller også en viss rolle for vedlikeholdshyppigheten. Overflatebehandlingen på vinduene bør kontrolleres årlig. Det gjelder også vinduer som leveres ferdig overflatebehandlet fra fabrikk. Eventuelle feil eller mangler bør utbedres omgående. Kontroller vinduenes funksjon, hengsler, vridere og juster om nødvendig. Godt vedlikehold forlenger brukstiden. For å lukke avviket må det gjøres tiltak.

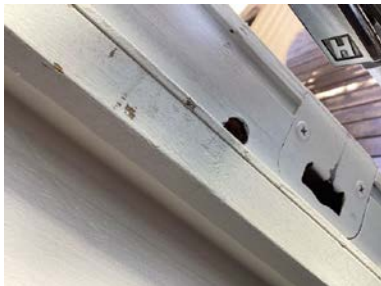
Sprukket tetteliste på terrassedør i 1. etasje.

Behov for vedlikehold og utbedring. Om det ikke gjøres tiltak kan brukstiden reduseres.

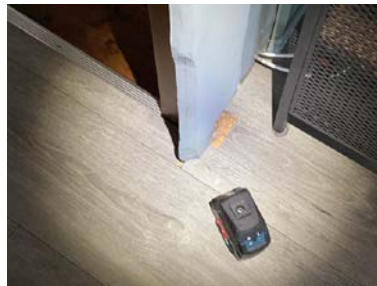
Manglende håndverksmessig utførelse på deler av arbeid.

Behov for noe vedlikehold og utbedringer.

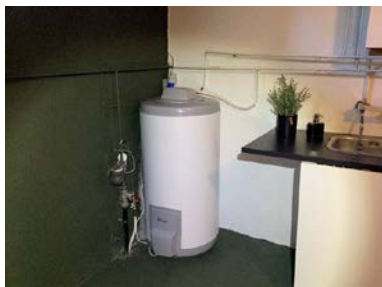
Varmtvannsbereider lokalisert teknisk rom.
