Dalbyvegen 45, 2386 BRUMUNDDAL

**BRUMUNDDAL - Familievennlig  
enebolig med flott utsikt over  
Mjøsa - Solrik tomt og gode  
turmuligheter!**

# Tilstandsrapport

Befaringsdato: 05.08.2024

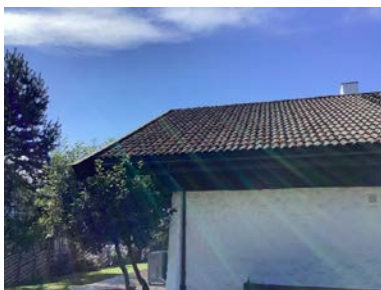
Selgers opplysning:  
Mose er sprøytet og skal bli borte ved nedbør.

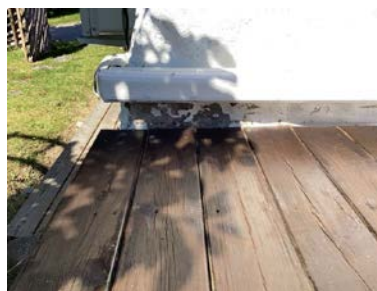
Eksakt tilstand kan ikke sjekkes uten bygningsmessige inngrep. Eldre trevegger kan erfaringsmessig ha skjulte skader, spesielt over grunnmuren og under vinduer. Det er observert åpninger i utvendig komplettering som øker risikoen for at mus kan komme inn. Deler av bygningsdelen er skjult, har en alder som øker sannsynligheten for skjulte feil og har brukt opp mye av sin forventede brukstid. Tilstandsgrad gitt pga. nevnte forhold.

Malingsflass på vegg.

Behov for vedlikehold. Det kan utføres lokale tiltak som forlenger brukstiden av ytterveggen/kledningen, dette må vurderes opp mot ønsket tilstand og hvilken langsiktige planer man har for boligen. For å gjøre en bedre vurdering bør man åpne konstruksjon for å se hva som skjuler seg bak synlige forhold. Manglende lufting gir økt risiko for fuktskader i konstruksjonen.

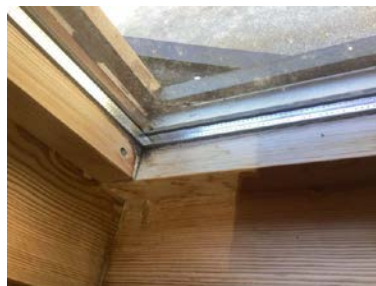
- Det er påvist noen glassruter som er punktert eller sprukne.
- Karmene i vinduer er slitte og det er sprekker i treverket.

Kondensmerker på enkelte vinduer.

Trevirkets dimensjoner endrer seg ved skiftende fuktforhold. Overflatebehandlingen betyr derfor svært mye for levetiden til vinduer og dører av tre. Vedlikeholdsintervallene avhenger av overflatebehandlingen og hvor værutsatt vinduene eller dørene står. Innvendige fuktforhold spiller også en viss rolle for vedlikeholdshyppigheten. Overflatebehandlingen på vinduene bør kontrolleres årlig. Det gjelder også vinduer som leveres ferdig overflatebehandlet fra fabrikk. Eventuelle feil eller mangler bør utbedres omgående. Kontroller vinduenes funksjon, hengsler, vridere og juster om nødvendig. Godt vedlikehold forlenger brukstiden. For å lukke avviket må det gjøres tiltak.

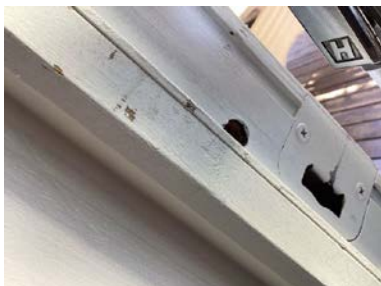
Sprukket tettelst på terrassedør i 1. etasje.

Behov for vedlikehold og utbedring. Om det ikke gjøres tiltak kan brukstiden reduseres.

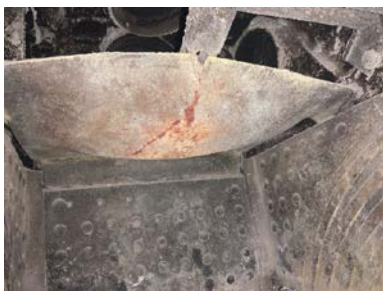
- Ildfast plate mangler på gulvet under sotluke/feieluke på pipe.
- Det er påvist sprekker i ildfast stein inne i ovnen.

Sprukket plate i ovn.

Det anbefales en kontroll av pipe og ildsteder. Det gjøres oppmerksom på at det er det lokale brann- og feiervesen som fører tilsyn med piper og ildsteder i hver enkelt kommune. Ovner og oppvarmingskilder er ikke funksjonstestet av takstmann.

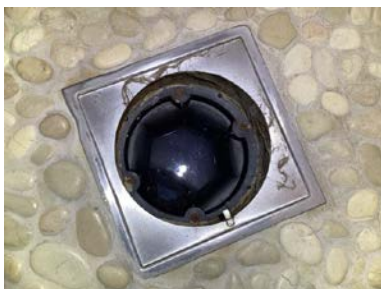
Kontroll av sluk.

- Sluket må sjekkes og rengjøres jevnlig.
  - Overvåk tilstanden jevnlig. For å få tilstandsgrad 0 eller 1 må slukløsningen skiftes ut og sannsynligvis må også membransjiktet skiftes/utbedres. Det er imidlertid vanskelig å si noe om tidspunktet for når dette er nødvendig.
- Det er viktig å ta hensyn til bruksmønsteret som har vært i boligen, blir bruksmønsteret endret blir også forutsetningene for konstruksjonene endret. Innhent dokumentasjon, om mulig.

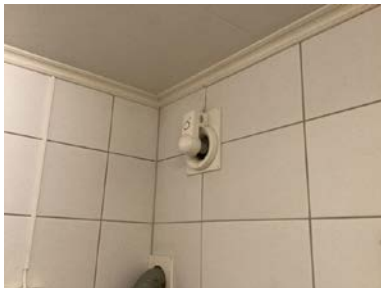
På grunn av viftens utforming fikk jeg ikke utført test med ark som beskrevet i NS3600. Viften fungerte på befaringsdagen.
