Dalbyvegen 45, 2386 BRUMUNDDAL

**BRUMUNDDAL - Familievennlig  
enebolig med flott utsikt over  
Mjøsa - Solrik tomt og gode  
turmuligheter!**

# Tilstandsrapport

Befaringsdato: 19.08.2025

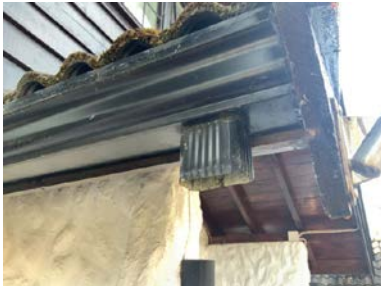
Mangler nedløp fra takrenne på garasjedel.

Behov for vedlikehold, oppgraderinger og utbedringer.

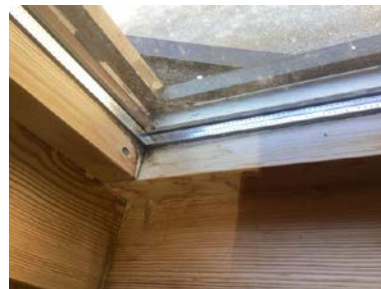
- Det er påvist noen glassruter som er punktert eller sprukne.
- Karmene i vinduer er slitte og det er sprekker i trevirket.

Kondensmerker på enkelte vinduer.

Trevirkets dimensjoner endrer seg ved skiftende fuktforhold. Overflatebehandlingen betyr derfor svært mye for levetiden til vinduer og dører av tre. Vedlikeholdsintervallene avhenger av overflatebehandlingen og hvor værutsatt vinduene eller dørene står. Innvendige fuktforhold spiller også en viss rolle for vedlikeholdshyppigheten. Overflatebehandlingen på vinduene bør kontrolleres årlig. Det gjelder også vinduer som leveres ferdig overflatebehandlet fra fabrikk. Eventuelle feil eller mangler bør utbedres omgående. Kontroller vinduenes funksjon, hengsler, vridere og juster om nødvendig. Godt vedlikehold forlenger brukstiden. For å lukke avviket må det gjøres tiltak.

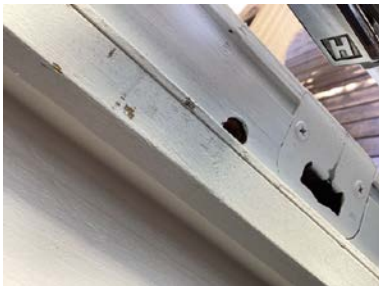
Sprukket tettelst på terrassedør i 1. etasje.

Behov for vedlikehold og utbedring. Om det ikke gjøres tiltak kan brukstiden reduseres.
