Dalbyvegen 45, 2386 BRUMUNDDAL

**BRUMUNDDAL - Familievennlig  
enebolig med flott utsikt over  
Mjøsa - Solrik tomt og gode  
turmuligheter!**

# Tilstandsrapport

Befaringsdato: 19.08.2025

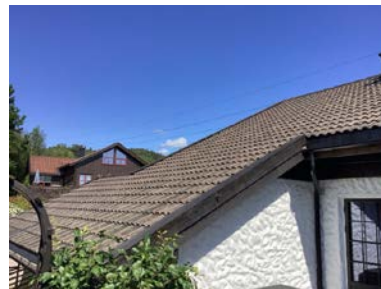
Oversiktsbilde.

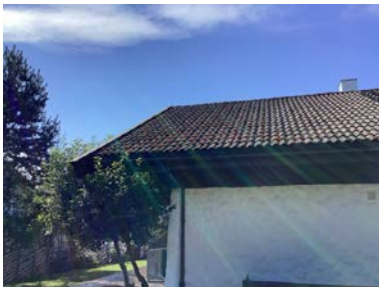
Selgers opplysning:  
Mose er sprøytet og skal bli borte ved nedbør.

Utbedringer kan gjøres lokalt for å forlenge brukstiden til tekkingen. Det bør allikevel påregnes utskiftning av tekking da risikoen for lekkasjer er høy på eldre tekkinger. Generelt behov for vedlikehold, oppgraderinger og utbedringer.

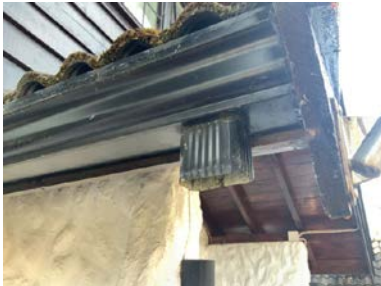
Mangler nedløp fra takrenne på garasjedel.

Behov for vedlikehold, oppgraderinger og utbedringer.

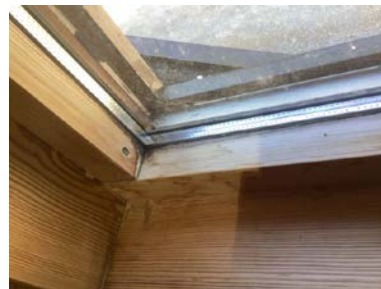
- Det er påvist noen glassruter som er punktert eller sprukne.
- Karmene i vinduer er slitte og det er sprekker i trevirket.

Kondensmerker på enkelte vinduer.

Trevirkets dimensjoner endrer seg ved skiftende fuktforhold. Overflatebehandlingen betyr derfor svært mye for levetiden til vinduer og dører av tre. Vedlikeholdintervallene avhenger av overflatebehandlingen og hvor værutsatt vinduene eller dørene står. Innvendige fuktforhold spiller også en viss rolle for vedlikeholdshyppigheten. Overflatebehandlingen på vinduene bør kontrolleres årlig. Det gjelder også vinduer som leveres ferdig overflatebehandlet fra fabrikk. Eventuelle feil eller mangler bør utbedres omgående. Kontroller vinduenes funksjon, hengsler, vridere og juster om nødvendig. Godt vedlikehold forlenger brukstiden. For å lukke avviket må det gjøres tiltak.

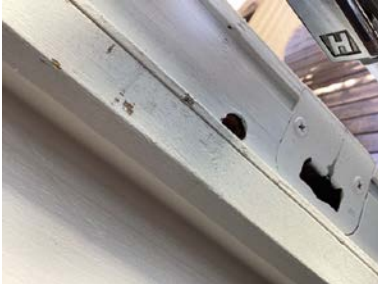
Sprukket tetteliste på terrassedør i 1. etasje.

Behov for vedlikehold og utbedring. Om det ikke gjøres tiltak kan brukstiden reduseres.

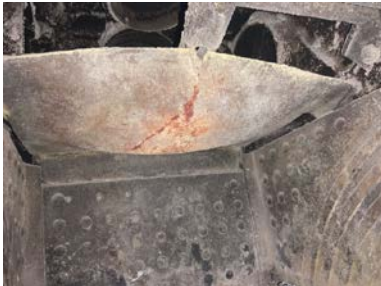
- Ildfast plate mangler på gulvet under sotluke/feieluke på pipe.
- Det er påvist sprekker i ildfast stein inne i ovnen.

Sprukket plate i ovn.

Det anbefales en kontroll av pipe og ildsteder. Det gjøres oppmerksom på at det er det lokale brann- og feiervesen som fører tilsyn med piper og ildsteder i hver enkelt kommune. Ovner og oppvarmingskilder er ikke funksjonstestet av takstmann.

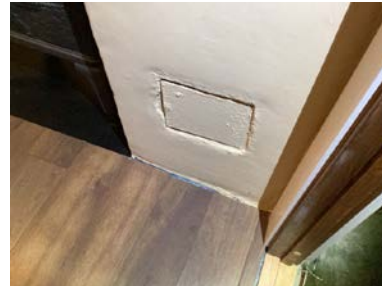
Feieluke på kjellerstue i kjeller.

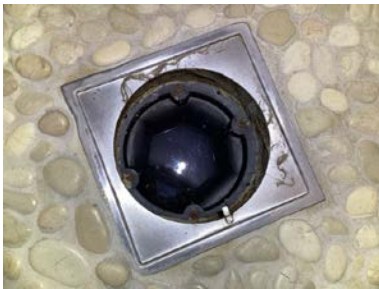
Kontroll av sluk.

- Sluket må sjekkes og rengjøres jevnlig.
- Overvåk tilstanden jevnlig. For å få tilstandsgrad 0 eller 1 må slukløsningen skiftes ut og sannsynligvis må også membransjiktet skiftes/utbedres. Det er imidlertid vanskelig å si noe om tidspunktet for når dette er nødvendig.

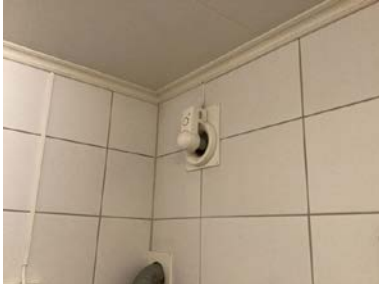
På grunn av viftens utforming fikk jeg ikke utført test med ark som beskrevet i NS3600. Viften fungerte på befaringsdagen.

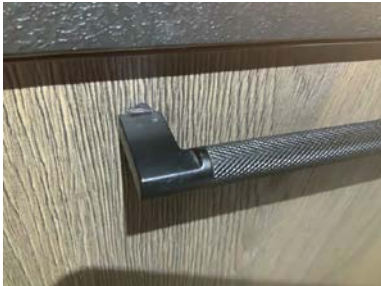
Lite hakk ved håndtak.

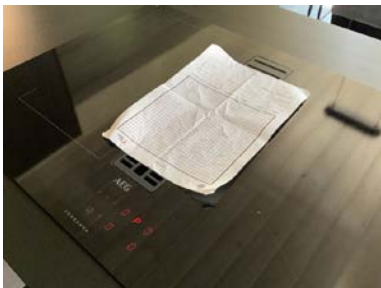
Ved test av avtrekksvifte som beskrevet i NS3600, fungerte viften som tiltenkt.

- Om mulig bør det etableres mekanisk/forsert avtrekk ut fra kokesonen.

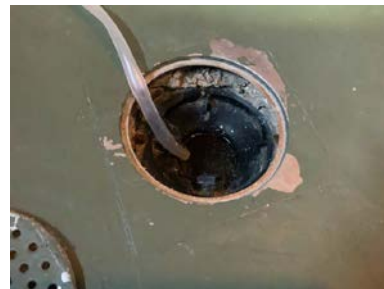
Sluk på teknisk rom.

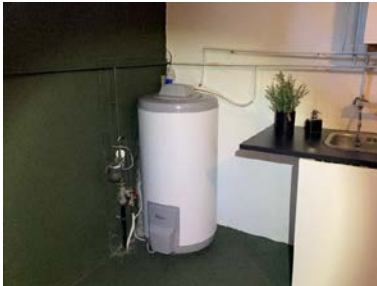
Varmtvannsbereider lokalisert teknisk rom.
