# Sørskogbygdvegen 1838 2412 SØRSKOGBYGDA

## Tilstandsrapport Eierskifte

Boligtype: Fritidsbolig

Byggeår: 1998

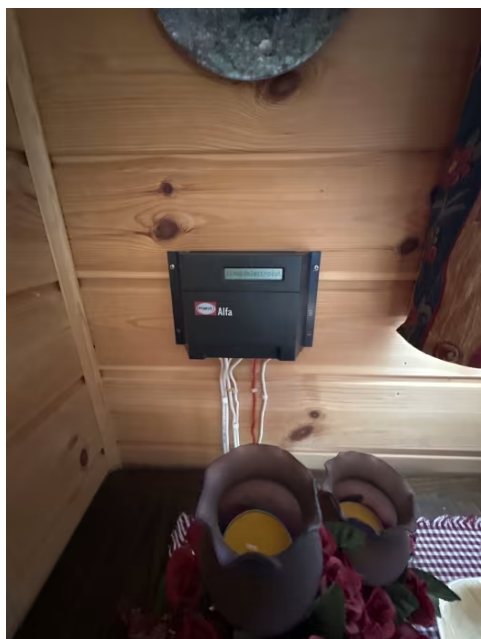
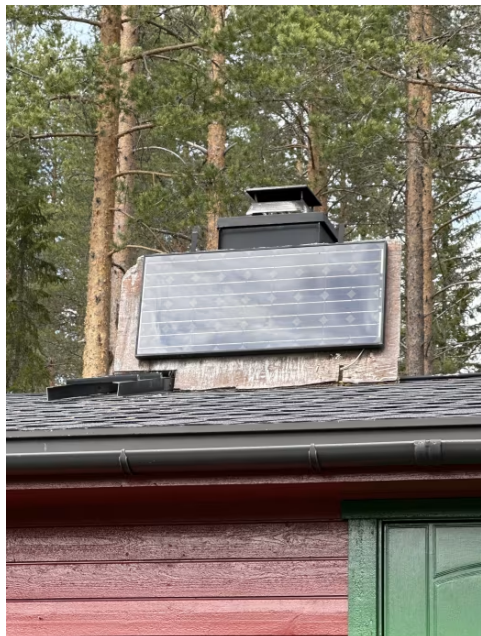
Etablert solcelleanlegg. Solcelle plassert på taket. Batteri og styring plassert i stue. Åpen innstallasjon med ujordet stikkontakter. Det elektriske anlegget er ikke vurdert.

Dette er en forenklet kontroll begrenset til de spørsmål og undersøkelser som forskrift til avhendingslova (tryggere bolighandel) § 2-18 inneholder. Dette kan ikke sammenlignes med en kontroll utført av offentlig myndighet (Det lokale eiltsyn) eller registrert elektrovirksomhet, og en bygningssakkyndig har verken kompetanse eller lov til å foreta en slik kontroll. Tilstandsgraden er vurdert ut fra den forenklete og begrensede kontrollen som forskriften inneholder. El-anlegget kan ha feil og mangler som en slik forenklet undersøkelse ikke vil avdekke. Vær derfor oppmerksom på denne risikoen, og søk videre veiledning eller få en fullstendig kontroll utført av registrert elektrovirksomhet.
