Sørskogbygdvegen 1838, 2412 SØRSKOGBYGDA

**Trivelig og lettstelt fritidsbolig i  
naturskjønne omgivelser. Gode  
jakt- og fiskemuligheter.**

### Tilstandsrapport

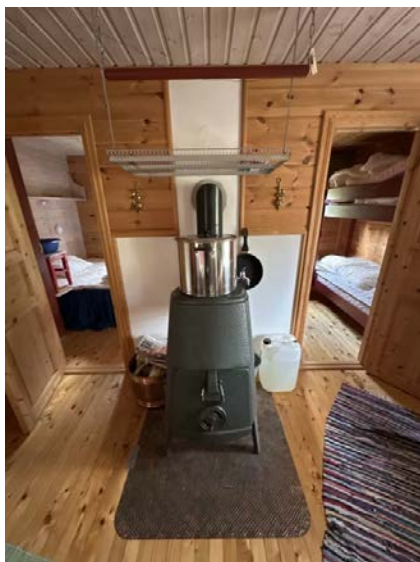
Ildsted/Skorstein - Stige til taket er ikke forskriftsmessig oppsatt. Pipa er derfor ikke kontrollert utvendig over tak. Det registreres sprekker/ riss i pipa. Pipe og ildsted er kun visuelt vurdert og ikke røyktrykkprøvd eller kamerakontrollert ved besiktigelsen. Undertegnede har ikke spesiell kompetanse vedr. vurdering av piper og ildsteders forskriftsmessige tilstand. For detaljert informasjon og krav anbefales kontakt med lokalt brann- og feievesen.

Viser ildsted monteret i stue.

Med bakgrunn i påviste avvik og for en vurdering av eventuelle tiltak anbefales en ytterligere kontroll av pipa/ildsteder utført av brann- og feiervesen.

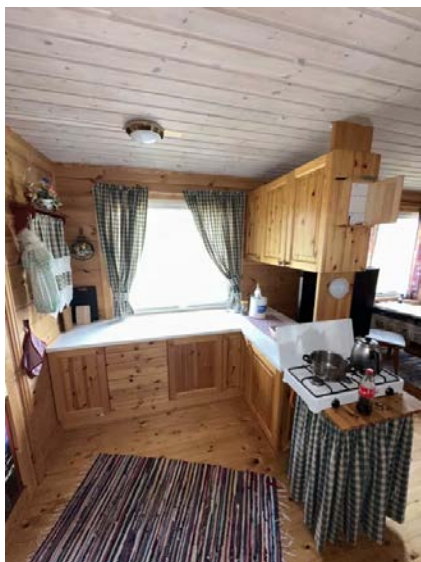
Viser kjøkkeninnredning.
