## Solveig Granlund

# gnr. 45, bnr. 63

Befaringsdato: 07.02.2024

Rapportdato: 22.02.2024

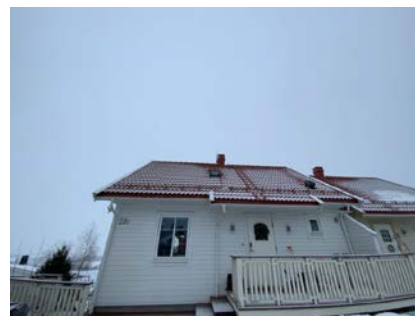
### 1 TG 2 Nedløp og beslag

Nedløp og renner fra byggeår. Det var oppholdsvær på befaringsdagen slik at renner og nedløps funksjon er vanskelig å stadfeste. Det gjøres oppmerksom på alder og det kan derfor ikke utelukkes dårlige skjøter, gjennomrustete beslag etc. Påregnelig med stedlige kommende utskiftninger/vedlikehold med tanke på alder.

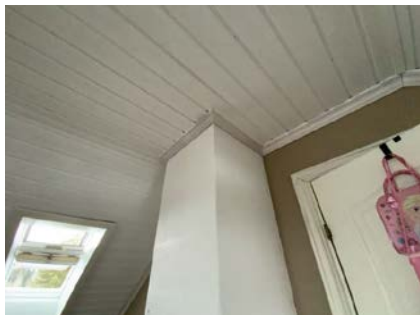
Kontroll rundt pipeløp. Ingen tegn til fuktlekkasjer på befaringsdagen.

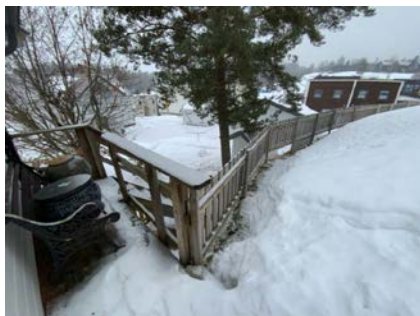
Kontroll av utvendige rekkverk.

Tiltak for fallhøyde og hengulykker bør utføres omgående.

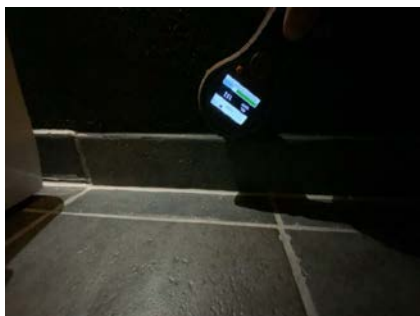
Utført fuktsøk på overflater da hulltaking ikke var mulig på vegg under terreng.

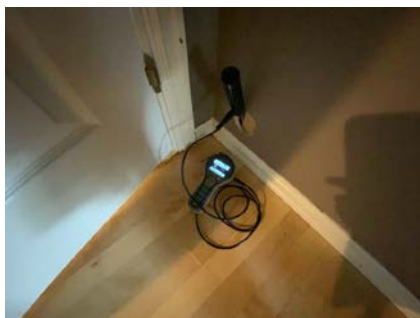
Hulltaking ble utført på soverom.

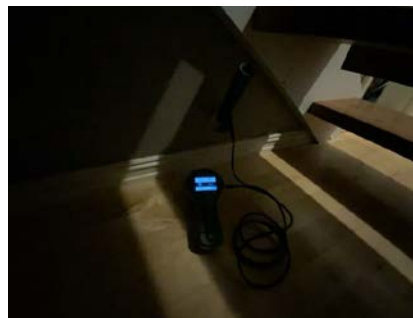
Hulltaking er foretatt uten å påvise unormale forhold. Hulltaking er foretatt ved/i Under trapp. Fuktkvotemåling (vekt%) i konstruksjonen ble målt til 0.

Utført hulltaking under trappeløp.

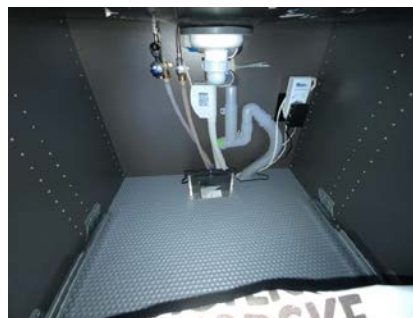
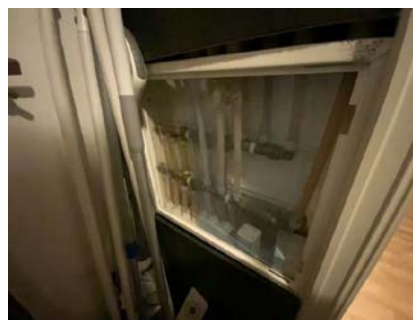
Besiktigelse av røropplegg.

- I forbindelse med oppgradering av våtrom vil det være naturlig med utskifting av rør.
- Det er ikke behov for utbedringstiltak siden anlegget fungerer i dag, men ut ifra alder kan skader plutselig oppstå på eldre anlegg.

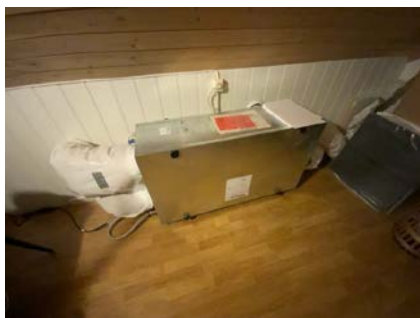
Boligventilasjon med avtrekk fra badet og ventilator tilkoblet kanal på kjøkken. Ventilspalter på vinduer og veggventiler. Ved ønske om boligventilasjon til dagens krav må balansert ventilasjon opparbeides. Kommende service og lokale utbedringer er normalt forventet som et vanlig vedlikehold og tilfaller ny eier.

Besiktigelse av sentral.

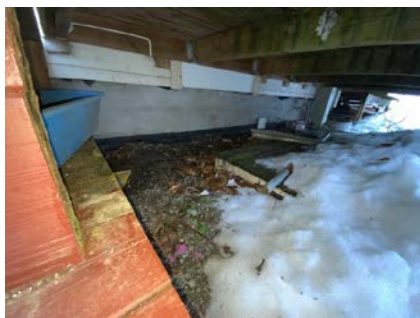
Kontroll av drenering/fuktsikring.

- Tiltak for redrenering rundt boligen kan ikke utelukkes.
- Overvåk tilstanden jevnlig. For å få tilstandsgrad 0 eller 1 må dreneringen skiftes ut, men tidspunktet for når dette er nødvendig er vanskelig å si noe om.
