Tilstandsrapport

📍 Sletteveien 42, 1785 HALDEN

Befaringsdato: 31.08.2023

Oppdragsnr.: 13324-1333

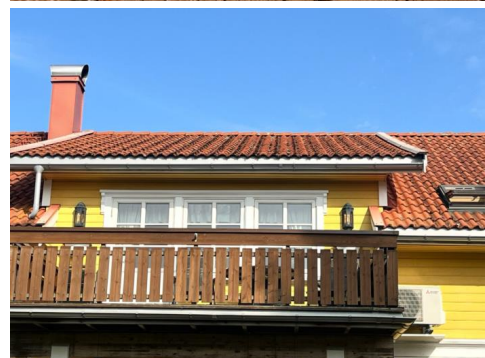
Balkongdøren har skader på grunn av fuktsvelling.

TG 2

Døren må påregnes byttet på relativt kort sikt.

Kostnadsestimat: 10 000 - 50 000

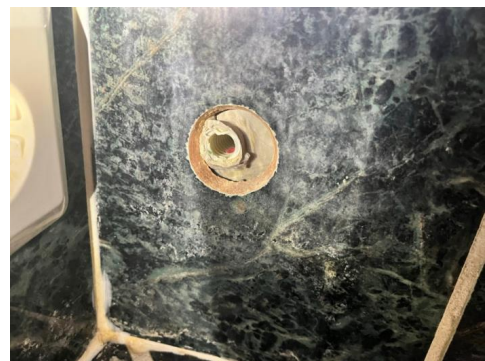
Rør i vegg bak dusjkabinett. Det er også stikkontakt ved siden av dette røret.

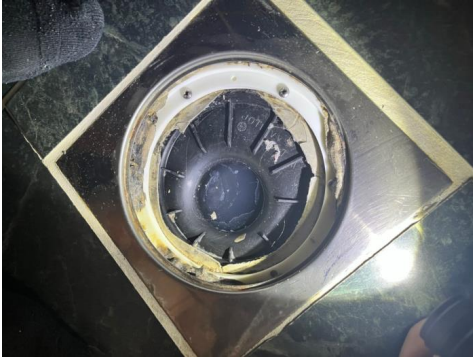
Vurdering av avvik:

- Det er påvist mangelfull/feil utførelse rundt rørgjennomføringer e.l. som gir fare for fukt i konstruksjonen i våtsone.
- Det er påvist andre avvik:

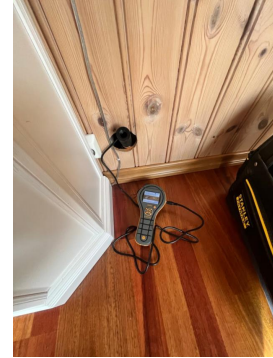
Tilliggende konstruksjoner våtrom TG 0

Det ble kontrollert for fukt fra tilliggende rom i gang, bak dusjkabinett uten å finne tegn til fukt eller skade.

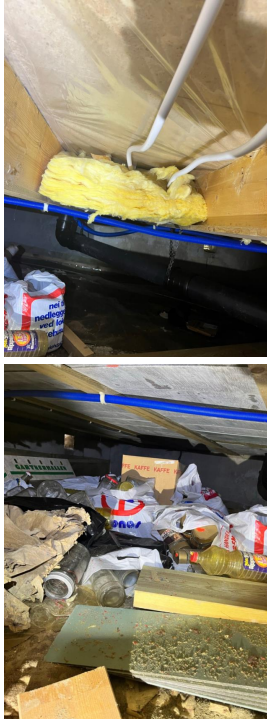
Vannledningsanlegget er utført med rør i rør system, fordelerskap er plassert på vaskerom med drens til gulv.

Vurdering av avvik:

- Det er påvist andre avvik:
