# Grønnmyrvegen 15 2414 ELVERUM

## Tilstandsrapport Eierskifte

Boligtype: Enebolig

Byggeår: 1982

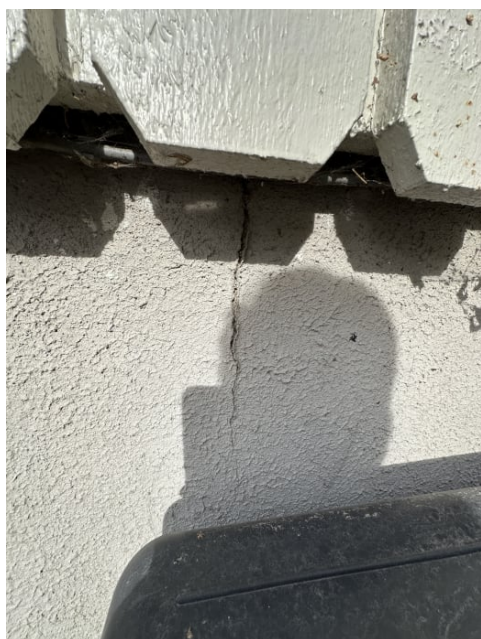
Det registreres mindre riss/ sprekker i grunnmuren.

Det anbefales å foreta en gjenpussing av sprekker i grunnmur, slik at forholdet kan observeres over tid, med tanke på om dette er under utvikling eller er stabilt.

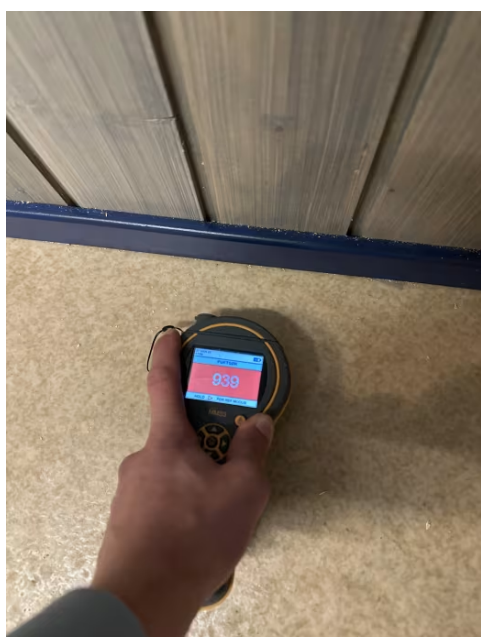
## 6.3 Rom under terreng

Det er påvist indikasjoner på noe fuktgjennomtrenging i kjellergulv.

Det er påvist indikasjoner på noe fuktgjennomtrenging inn i kjellermur. Det registreres stedvis svelleskader på plater.

Det registreres mineralutslag (salt/kalkutsalg) i overflater som er et symptom på fuktvandring gjennom grunnmur.

Det registreres feil oppbygging av utlektede vegger med bruk av dampsperre i veggen.

Det påviste fuktnivå gir grunn til å overvåke konstruksjonen jevnlig for å se utvikling over tid, og eventuelt foreta tiltak for å unngå fuktskader.

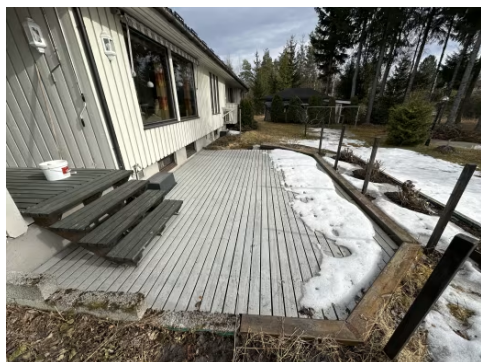
Markterrasse er lagt direkte på bakken uten frostsikring, og bevegelser pga. tele i bakken må påregnes.

Viser markterrasse.

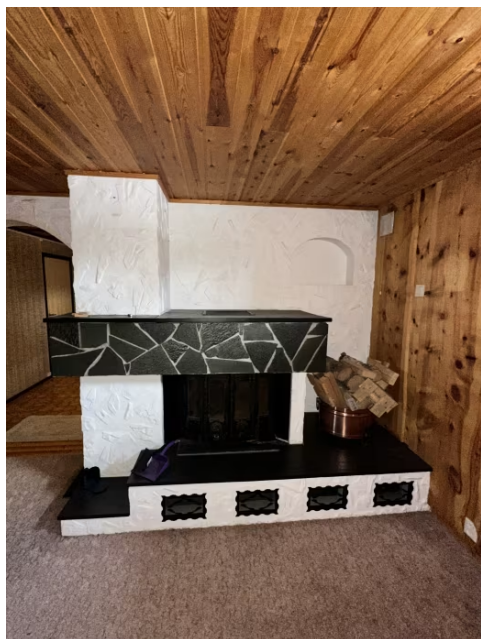
Viser peis i kjellerstue

Det er rust i beslag rundt pipa. Over halvparten av forventet levetid er passert på beslag.

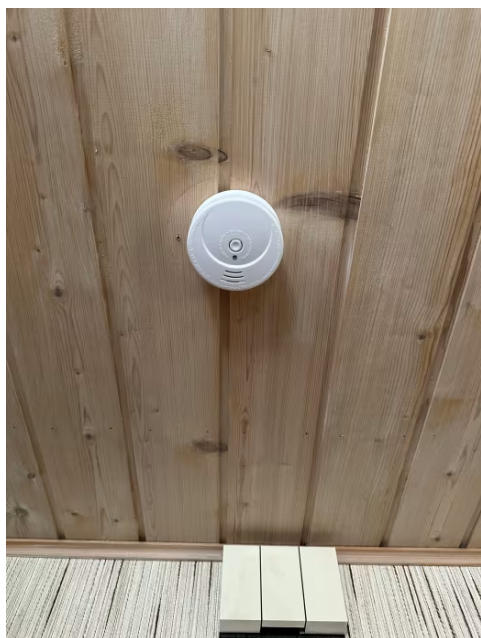
Brannslukningsapparat eldre enn 10 år.

Viser brannvarsling.

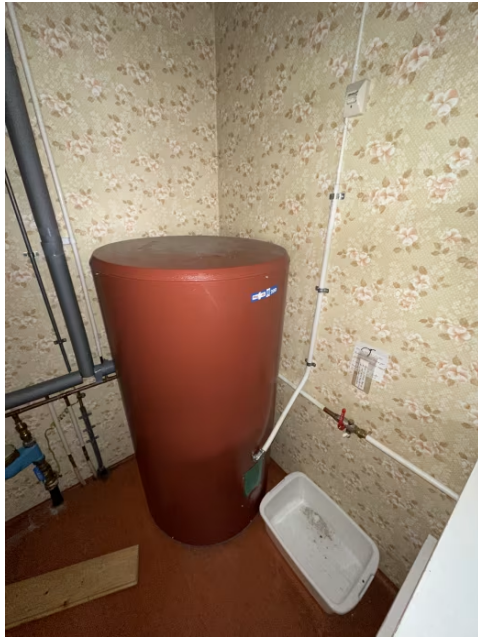
Viser bereder plassert på vaskerom i kjeller.

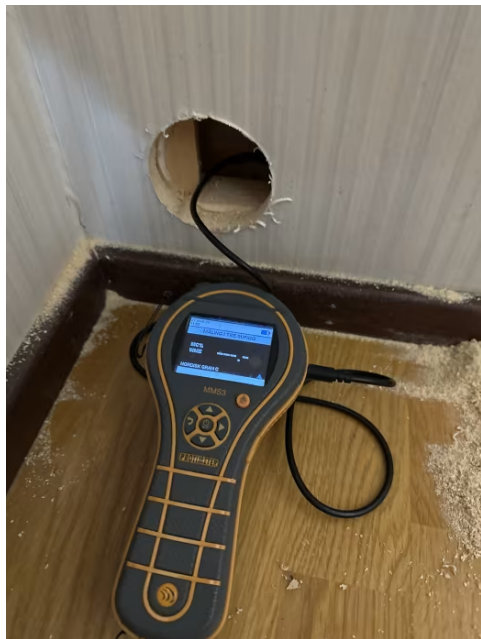
Våtrommet står foran full oppgradering for å tåle en normal bruk etter dagens krav. Det er ikke behov for å gjennomføre en detaljert tilstandsanalyse, etter standardens krav. Gulvbelegget er ufagmessig lagt. Åpen sveiseskjøt i belegget. Gulvbelegg er ikke ført under klemring. Svelleskader og skjolder på vegger og gulv. Sanitærutstyr med behov for utskiftninger.
