Grønnmyrvegen 15, 2414 ELVERUM

**Hyggelig eiendom på ca. 1 490m<sup>2</sup> i sentralt og barnevennlig område. Stor enebolig med moderniseringsbehov. 2 garasjer!**

# Ditt nye hjem?

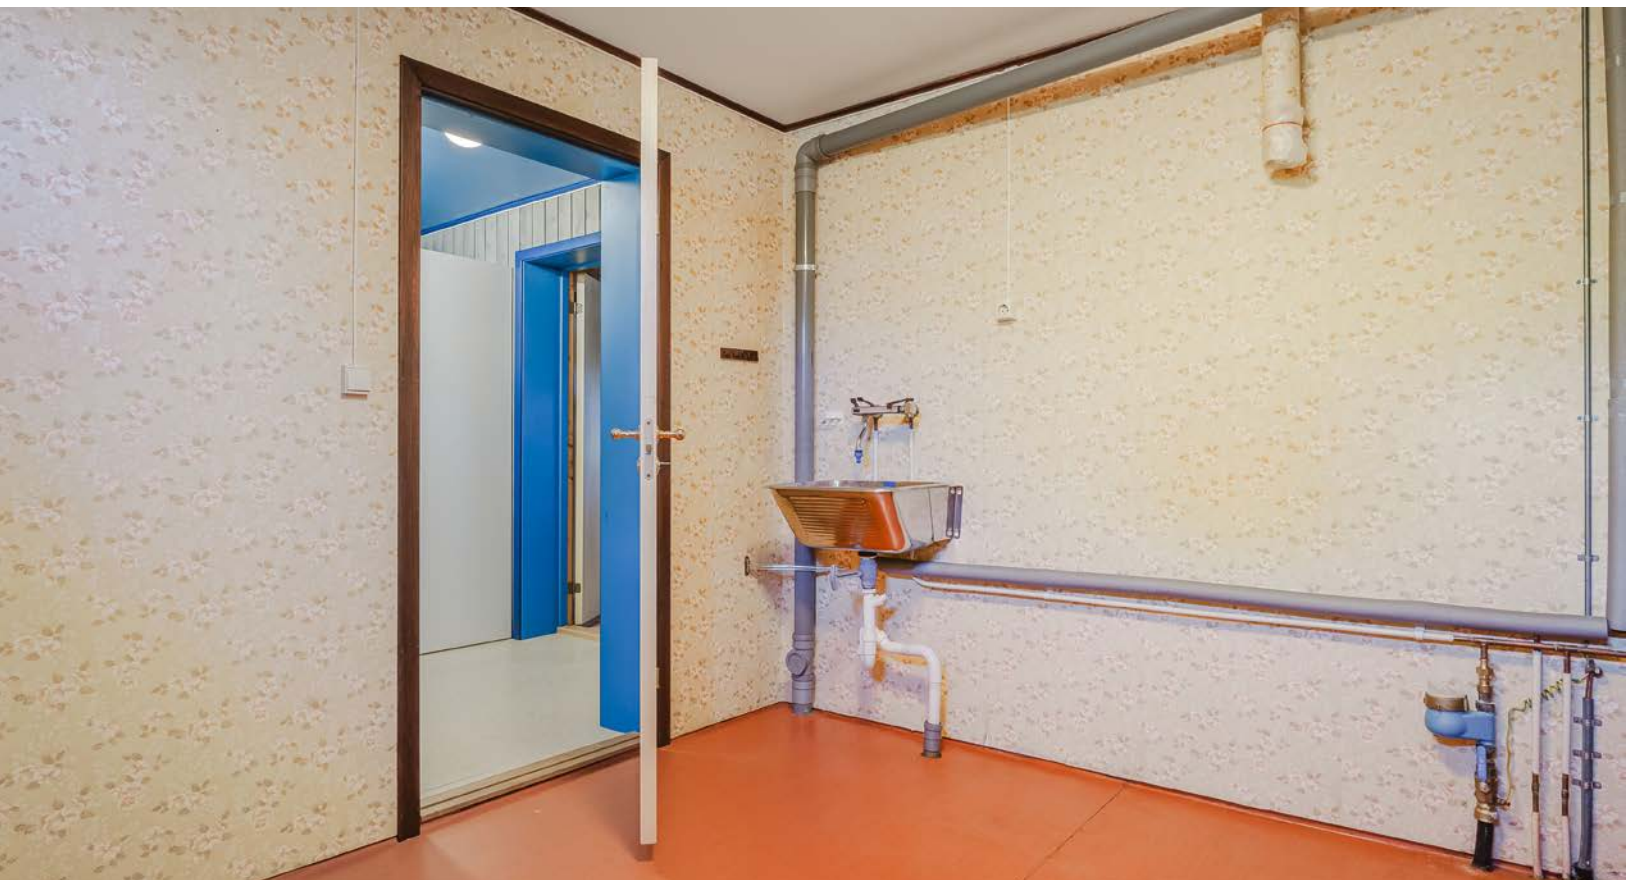
Eldre vaskerom i kjelleren med behov for totalrenovering.

Vaskerommet har belegg på gulv, tapet på veggene og er utstyrt med utslagsvask, åpne hyller og varmtvannsbereder.

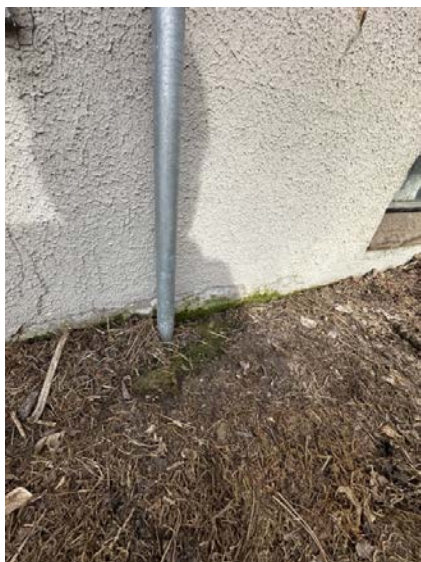
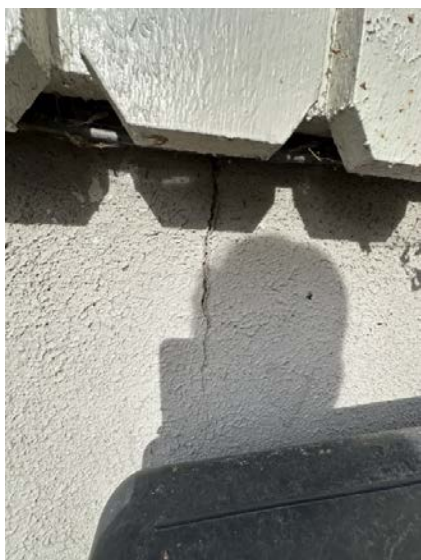
### 6.2 Grunnmur og fundament

Det registreres mindre riss/ sprekker i grunnmuren.

| <p>Det anbefales å foreta en gjenpusning av sprekker i grunnmur, slik at forholdet kan observeres over tid, med tanke på om dette er under utvikling eller er stabilt.</p> | |

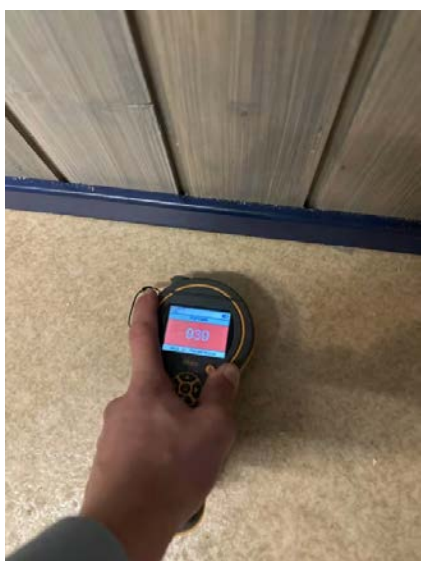
## 6.3 Rom under terreng

Det er påvist indikasjoner på noe fuktgjennomtrenging i kjellergulv.

Det er påvist indikasjoner på noe fuktgjennomtrenging inn i kjellermur. Det registreres stedvis svelleskader på plater.

Det registreres mineralutslag (salt/kalkutsalg) i overflater som er et symptom på fuktvandring gjennom grunnmur.

Det registreres feil oppbygging av utlektede vegger med bruk av dampsperre i veggen.

Det påviste fuktnivå gir grunn til å overvåke konstruksjonen jevnlig for å se utvikling over tid, og eventuelt foreta tiltak for å unngå fuktskader.

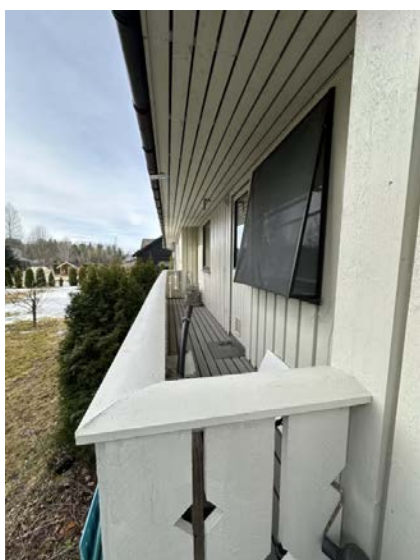
Viser balkong med adkomst fra soverom.

| Er det avvik på rekkverkshøyde og åpninger i rekkverket i forhold til gjeldene byggt teknisk forskrift på befaringstidspunktet? | Ja |

Rekkverk må monteres for å lukke avviket.

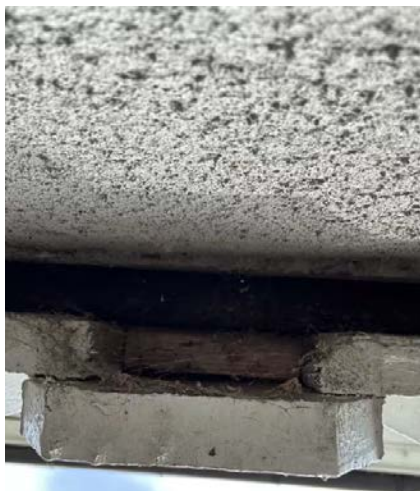
**6.6 Yttervegger**

Det er benyttet klosser som musesperre bak kledning.

Supplering med musebørste hvor lusinger/musebånd mangler anbefales.

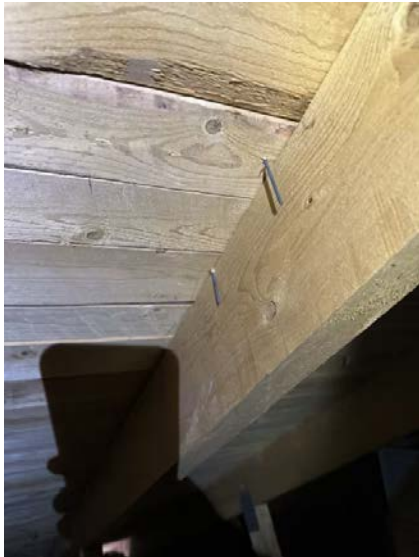
Det registreres stedvis spiker igjennom undertaket.

Det må gjennomføres ytterligere undersøkelser for stadfesting av tilstand.

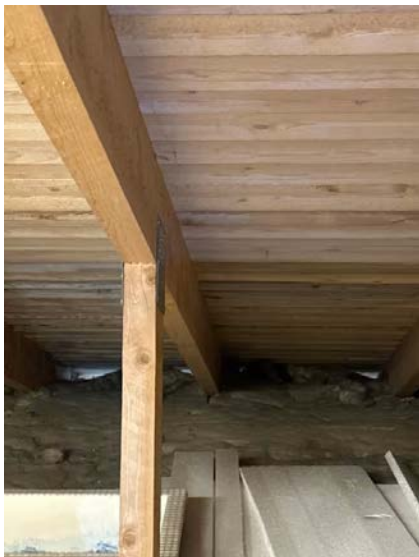
Tiltenkt luftespalte ved raft er redusert pga isolasjon.

Tiltenkt luftespalte ved raft er redusert.

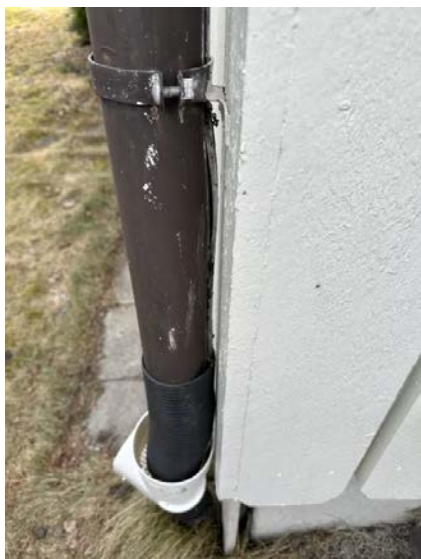
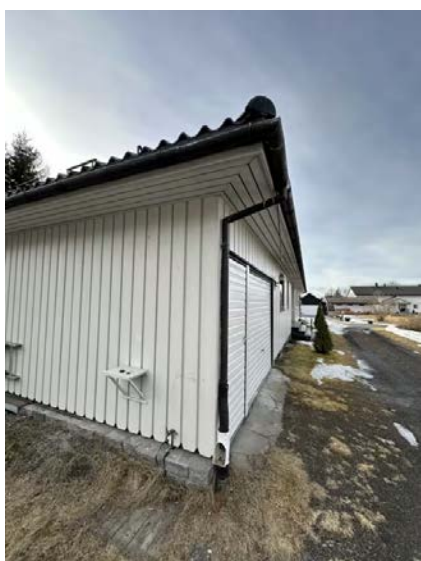
## 6.8 Renner og nedløp

Det ble registrert buling/skade i nedløpsrør som er et symptom på frostspreng.

Det registreres drypplekkasjer fra takrenner. Det registreres rust i takrenner og kroker.

Utskifting av takrenner og nedløp med skader må påregnes.

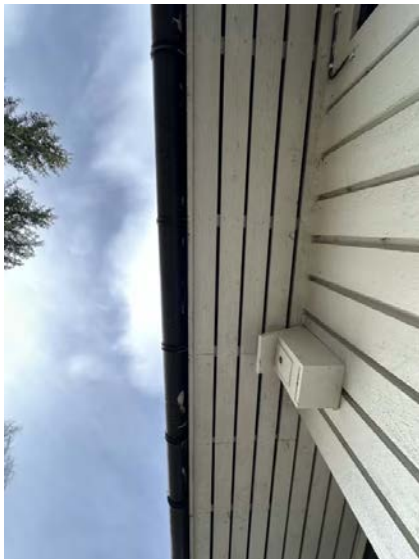
Påvist lufting ved raft uten fluenetting.

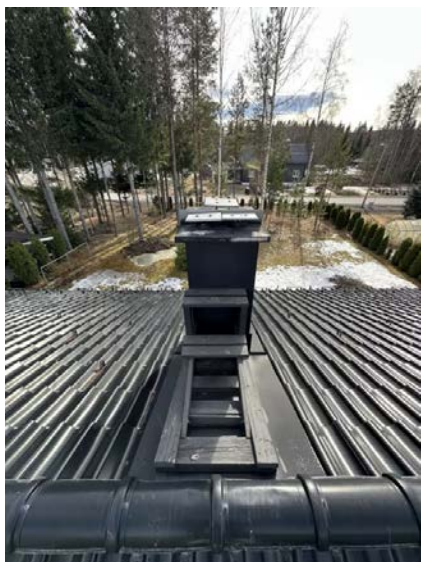
Det er rust i beslag rundt pipa. Over halvparten av forventet levetid er passert på beslag.

Helbeslått pipe over tak.

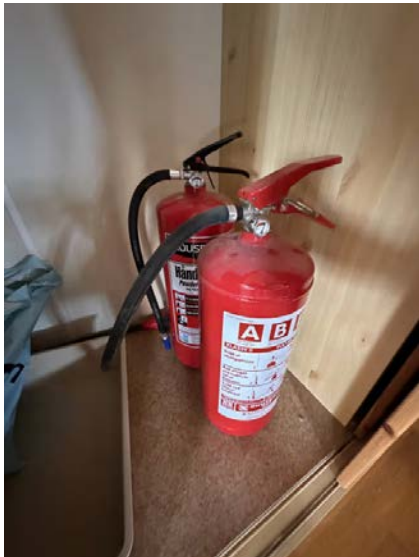
Viser brannslukningsapparat.

Brannslukningsapparat eldre enn 10 år.

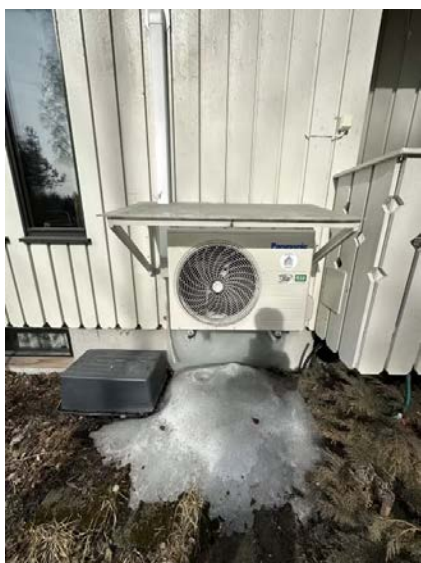
Det er ikke etablert noen løsning for at kondensvann fra varmepumpen ledes bort fra grunnmur.

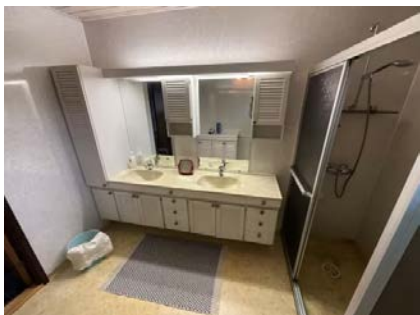
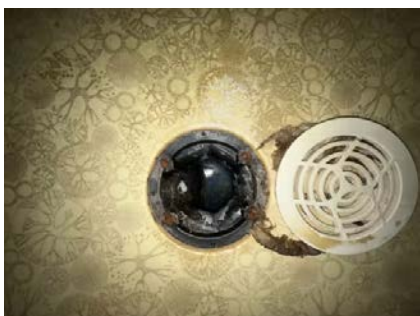
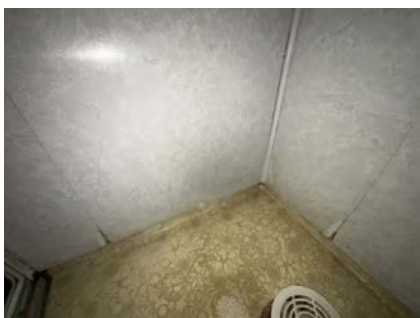
### 6.25 Våtrom: Bad 1.etasje

Ventil i himling er ikke tilkoblet. Det registreres rust på skruer i sluk. Svelleskader på baderomsplater. Manglende fall på gulvet. Sanitærutstyr med behov for utskiftninger.

Våtrommet står foran full oppgradering for å tåle en normal bruk etter dagens krav. Det er ikke behov for å gjennomføre en detaljert tilstandsanalyse, etter standardens krav. Gulvbelegget er ufagmessig lagt. Åpen sveiseskjøt i belegget. Gulvbelegg er ikke ført under klemring. Svelleskader og skjolder på vegger og gulv. Sanitærutstyr med behov for utskiftninger.

#### Det er behov for totalrenovering av våtrommet!

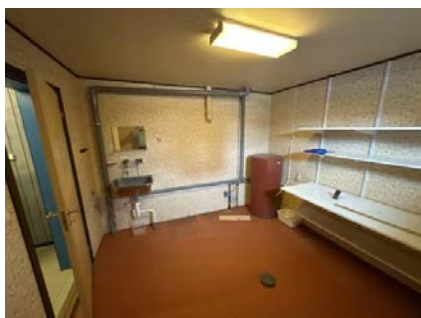
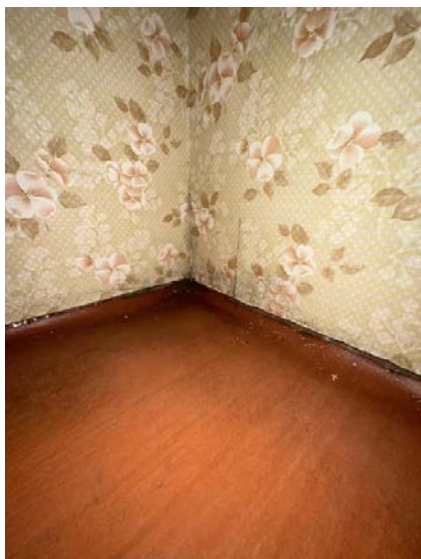
## 6.26 Våtrom: Vaskerom i kjeller

Det er behov for totalrenovering av våtrommet!

Våtrommet står foran full oppgradering for å tåle en normal bruk etter dagens krav. Det er ikke behov for å gjennomføre en detaljert tilstandsanalyse, etter standardens krav. Gulvbelegget er ufagmessig lagt. Åpen sveiseskjøt i belegget. Gulvbelegg er ikke ført under klemring. Svelleskader og skjolder på vegger og gulv. Sanitærutstyr med behov for utskiftninger.

50 000 - 150 000

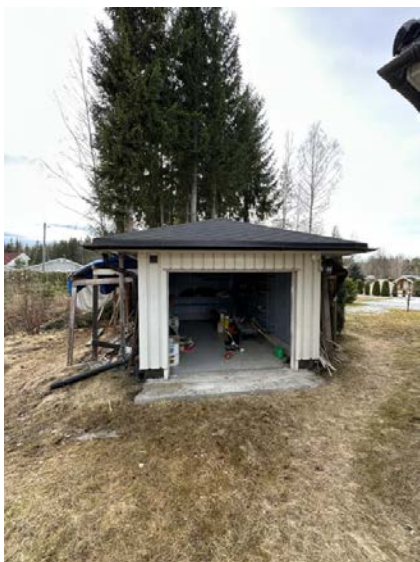
Viser frittstående garasje med bod i bakkant.

Bygningene er ikke teknisk vurdert etter forskrift til avhendingsloven (Tryggere bolighandel). Det er kun en generell og forenklet beskrivelse og vurdering uten tilstandsgradsetting.

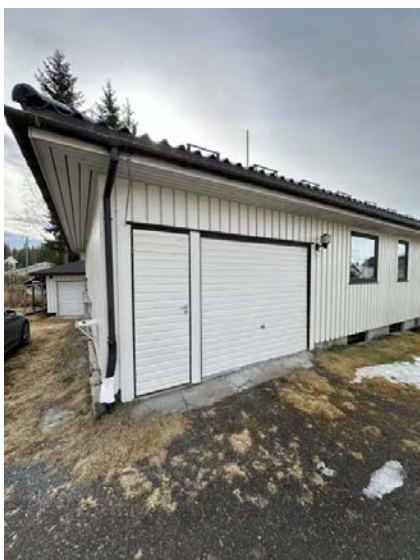
Viser innstilbygget garasje.

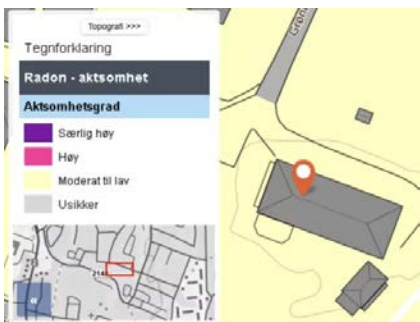
## 6.29 Øvrig: Radon

Ved kartsider fra NGU er det angitt at eiendommen ligger i område med moderat til lav radonaktivitet.
