Grønnmyrvegen 15, 2414 ELVERUM

**Hyggelig eiendom på ca. 1 490m<sup>2</sup> i sentralt og barnevennlig område. Stor enebolig med moderniseringsbehov. 2 garasjer!**

| Tilstandsrapport ..... | 45 |

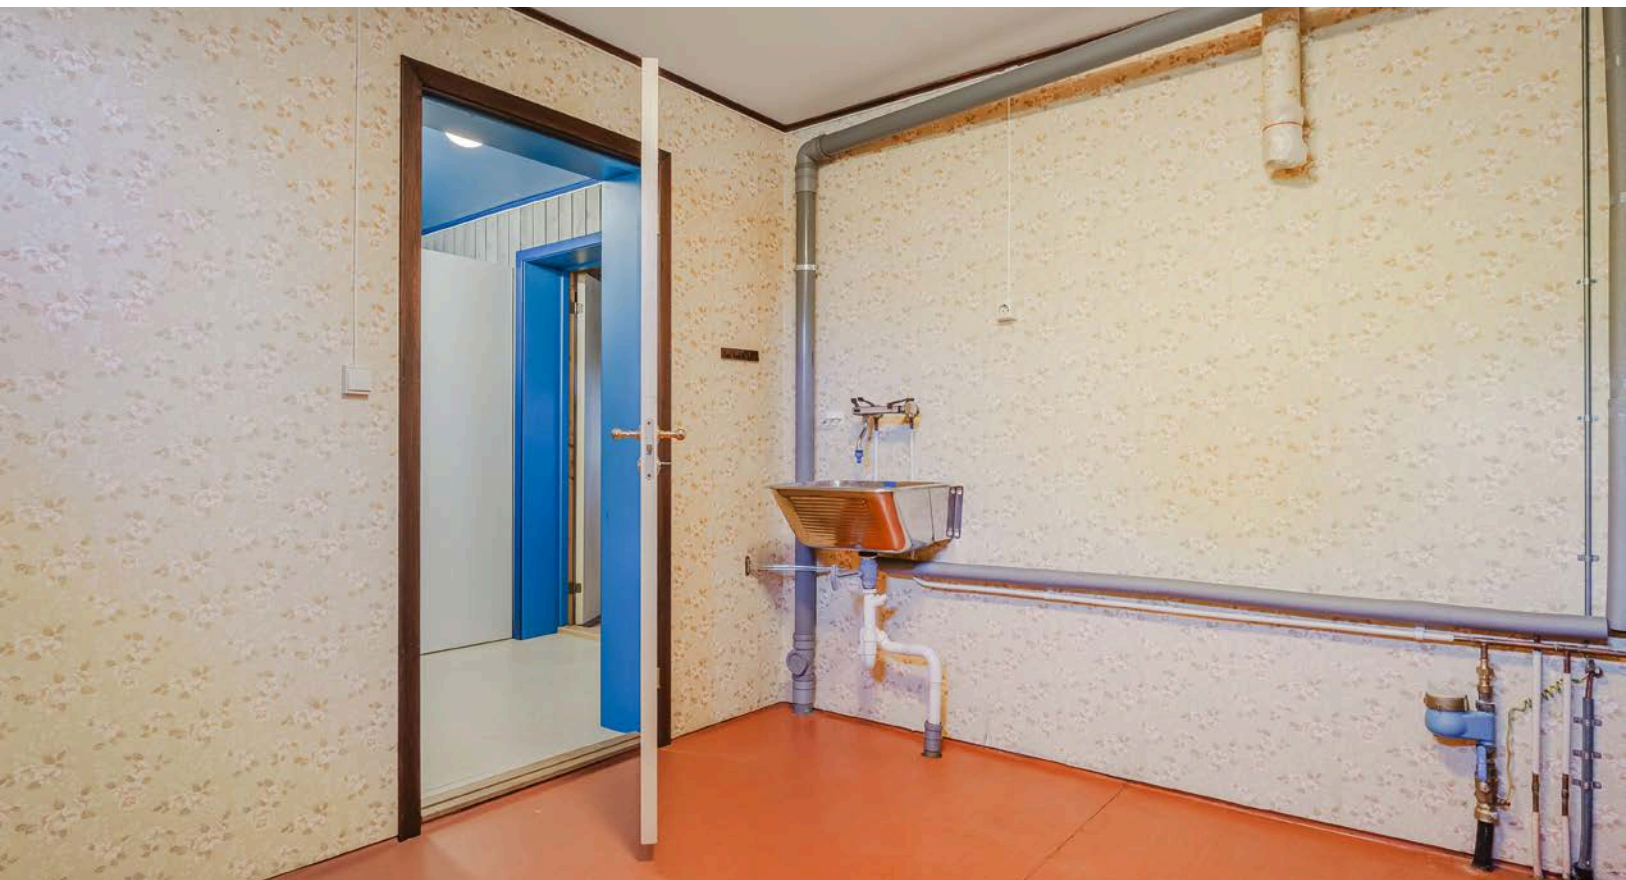
Eldre vaskerom i kjelleren med behov for totalrenovering.

Vaskerommet har belegg på gulv, tapet på veggene og er utstyrt med utslagsvask, åpne hyller og varmtvannsbereder.

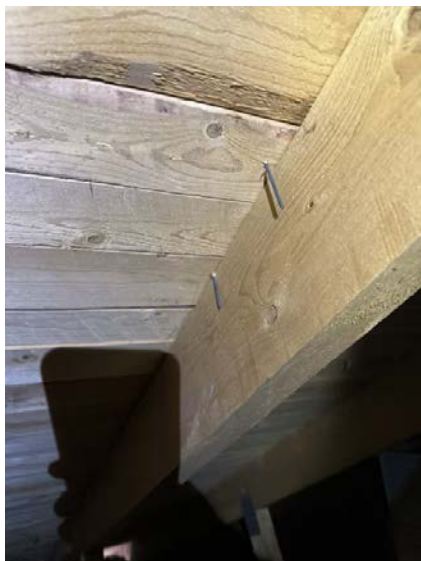
Det registreres stedvis spiker igjennom undertaket.

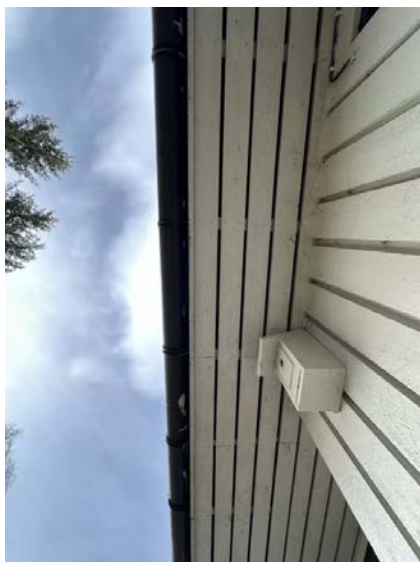
Påvist lufting ved raft uten fluenetting.

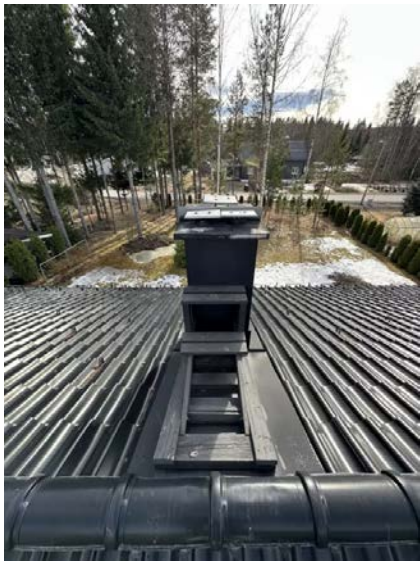
Det er rust i beslag rundt pipa. Over halvparten av forventet levetid er passert på beslag.

Helbeslått pipe over tak.
