Tilstandsrapport

Enebolig

Opsahlåsveien 13, 1850 MYSEN

Befaringsdato: 24.06.2024

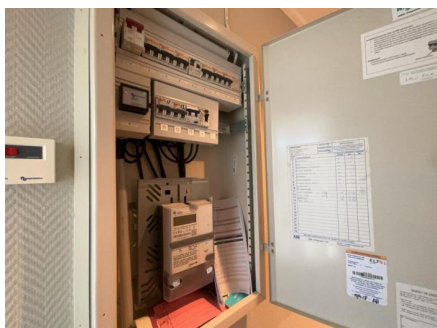
Inntak og sikringsskap

8. Er det tegn på at kabelinnføringer og hull i inntak og sikringsskap ikke er tette, så langt dette er mulig å sjekke uten å fjerne kapslinger?
Nei
9. Finnes det kursfortegnelse, og er den i samsvar med antall sikringer?
Ja
10. Foreta en helhetsvurdering av det elektriske anlegget, dets alder, allmenne tilstand og fare for liv og helse. Bør det elektriske anlegget ha en utvidet el-kontroll?
Ja - Foreligger ikke dokumentasjon på alle arbeider utført på det elektriske anlegget (foreligger dokumentasjon på arbeider utført i nåværende eiers eie), takstmannen anbefaler derfor at det utføres en utvidet el-kontroll på det elektriske anlegget.
