# Tilstandsrapport - NS 3600

## Andsvatnveien

9310 Sørreisa

Gnr: 17 Bnr: 113

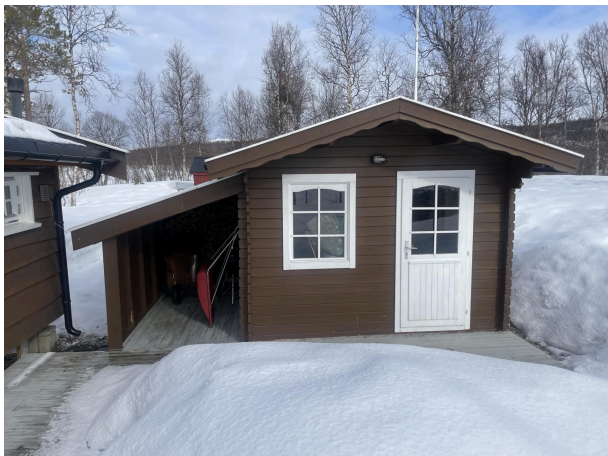
Utstyrsbod med platt foran.

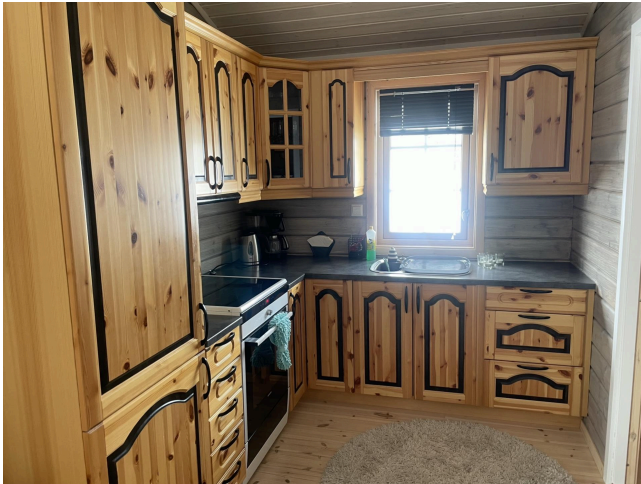
Kjøkkeninnredningen viser normal bruksslitasje og er i god stand. Skap og skuffer har ingen synlige skader eller løse deler, og hengsler og skuffeskiner fungerer som de skal. Benkeplaten har mindre riper og flekker, men ingen betydelige skader. Hvitevarene fungerer som forventet uten synlige tegn til feil.

Bygningsdelen har mindre avvik eller normal slitasje og har ikke behov for tiltak nå.
