Leilighet
Østerudvegen 84
2040 Kløfta

Boligens tekniske tilstand:

Dato: 11/09/2024

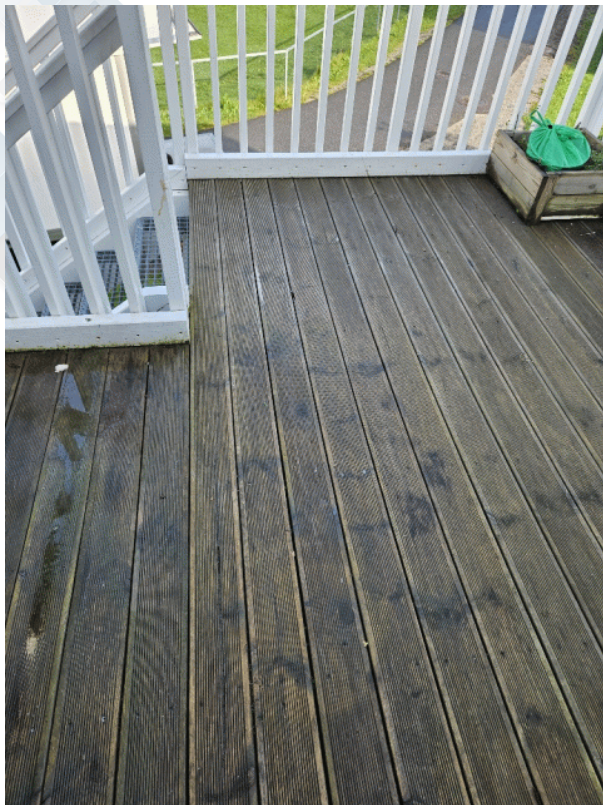
Merknader: Utskifting/vedlikehold: Normal tid før utskifting av terrassebord er 10 - 20 år.

Utskifting/vedlikehold: Normal tid før overflatebehandling av terrassebord er 4 - 8 år.

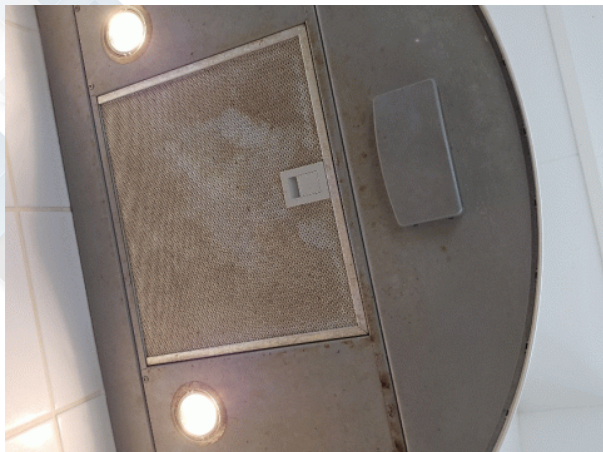
Utskifting/vedlikehold: Avtrekksvifter anbefales skiftet ut etter 15 år.

Utskifting/vedlikehold: Antatt normal forventet lever til før utskifting av balansert anlegg er 15 -20 år
