Tosebygdaveien 325, 1860 TRØGSTAD

Trøgstad/Tosebygda - Innholdsrik eiendom i landlige omgivelser med stor garasje/verksted, ca 10 min. fra Askim.

Befaringsdato: 27.02.2025

Rapportdato: 11.03.2025

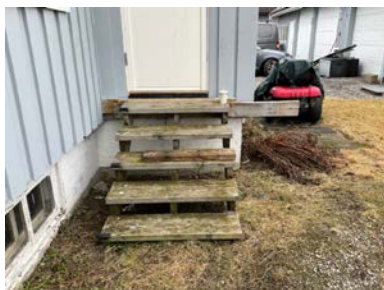
- Rekkverk bør monteres på manglende deler av trappen for å oppfylle sikkerhetskrav og hindre fallulykker. Uten rekkverk er det økt risiko for personskader

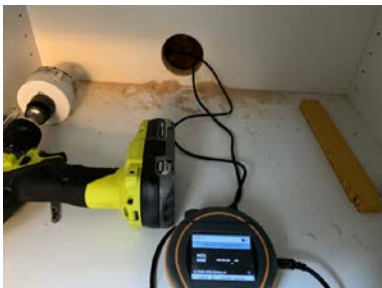
TG 0 Tilliggende konstruksjoner våtrom

Hulltaking er foretatt, uten å påvise unormale forhold. Hulltaking er foretatt i kjøkken. Fuktkvotemåling (vekt%) i konstruksjonen ble målt til under 6.
