# Tilstandsrapport

📍 Sigurd Hoels vei 106, 0655 OSLO

# gnr. 128, bnr. 149, snr. 140

Oppdragsnr.: 18818-2067

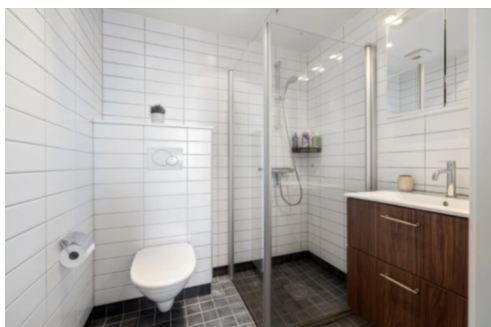
## 5. ETASJE > BAD 2

Bad med adkomst fra soverom: Prefabrikkert baderomsmodul fra byggeperioden. Gulv- og veggflatene består av fliser. Takflatene består av stålplater. Veggmonterte dusjvegger, dusj direkte på gulv med termostat batteri, veggmontert klosett, servant med skuffer og speilskap med belysning. Sluk i plastkonstruksjon. Dokumentasjon på utførelse er ikke fremlagt for takstmannen.

### TG 2 Overflater vegger og himling
