# Tilstandsrapport

Enebolig

Eklundveien 44, 1786 HALDEN

Befaringsdato: 22.05.2025

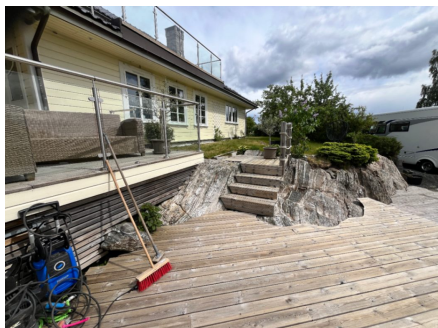
- Det er ikke krav om utbedring av rekkverkshøyder opp til dagens krav.

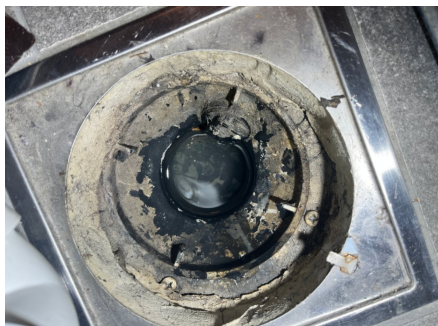
- Overvåk tilstanden jevnlig. For å få tilstandsgrad 0 eller 1 må slukløsningen skiftes ut og sannsynligvis må også membransjiktet skiftes/utbedres. Det er imidlertid vanskelig å si noe om tidspunktet for når dette er nødvendig.
- Eldre sluk av plast er ofte utsatt for lekkasjer og særlig i overganger. Eventuelle lekkasjer kan medføre fuktskader på tilliggende konstruksjoner.

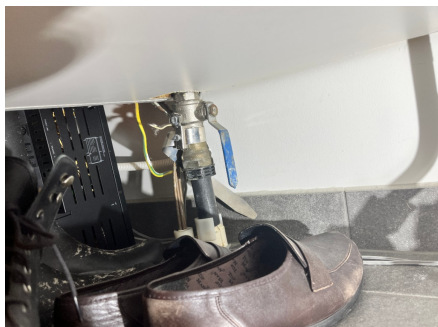
- Det er ikke behov for utbedringstiltak siden anlegget fungerer i dag, men ut ifra alder kan skader plutselig oppstå på eldre anlegg.
- I forbindelse med oppgradering av våtrom vil det være naturlig med utskiftning av rør.
