# Vakker og eksklusiv arkitekttegnet villa med slående utsikt over byen og innseilingen.

# Tilstandsrapport

gnr. 98, bnr. 1478

Rapportdato: 17.08.2025

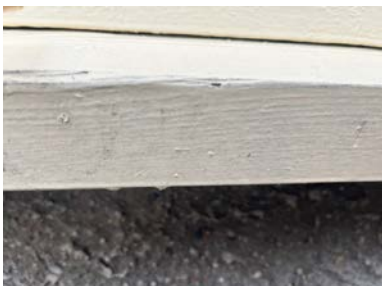
Det er ikke etablert lufting i bunn på veggen, medfører økt risiko for råteskader på bordkledning og på vegg konstruksjonen.

Avviket medfører at vann som kommer inn bak kledningen ikke fritt kan renne ut i bunn på veggene samt dårlig luftsirkulasjon, dette gir økt risiko for råteskader på bordkledning og på veggkonstruksjon.

Minimalt med lufting i nedkant på vegg.

Løsningen må endres for å lukke avviket. Lufting av veggen må skje via spalte mellom bunn av bordkledningen og beslaget på vann brettet som må legges helt inn på vindsperren.

**Kostnadsestimat: 10 000 - 50 000**

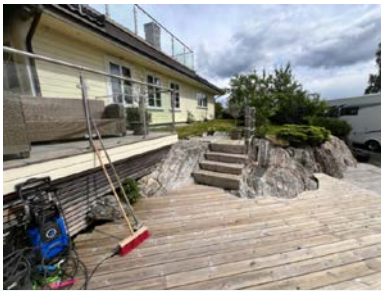
- Det er ikke krav om utbedring av rekkverkshøyder opp til dagens krav.

**Kostnadsestimat: Ingen umiddelbar kostnad**

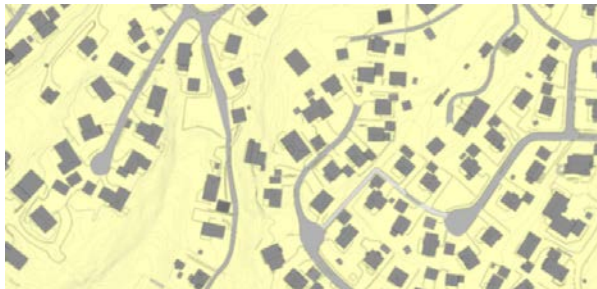
Radonmåling bør utføres og tiltak iverksettes om konsentrasjonen er for høy, det vil si over 100 Bq/m<sup>3</sup>.  
Kostnad for kontroll medtatt.

**Kostnadsestimat: Under 10 000**

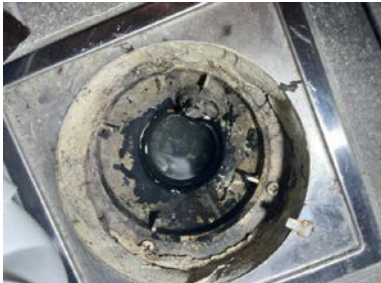
- Overvåk tilstanden jevnlig. For å få tilstandsgrad 0 eller 1 må slukløsningen skiftes ut og sannsynligvis må også membransjiktet skiftes/utbedres. Det er imidlertid vanskelig å si noe om tidspunktet for når dette er nødvendig.
- Eldre sluk av plast er ofte utsatt for lekkasjer og særlig i overganger. Eventuelle lekkasjer kan medføre fuktskader på tilleggende konstruksjoner.

**Kostnadsestimat: Ingen umiddelbar kostnad**

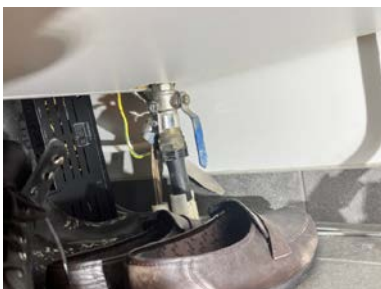
- Det er ikke behov for utbedringstiltak siden anlegget fungerer i dag, men ut ifra alder kan skader plutselig oppstå på eldre anlegg.
- I forbindelse med oppgradering av våtrom vil det være naturlig med utskiftning av rør.

**Kostnadsestimat:** Ingen umiddelbar kostnad

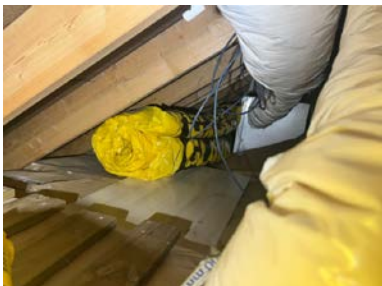
Ventilasjons aggregat

Filter er byttet en gang pr år, det foreligger avtale om årlig tilsendte filter.

**Kostnadsestimat: Ingen umiddelbar kostnad**
