# Vakker og eksklusiv arkitekttegnet villa med slående utsikt over byen og innseilingen.

# Tilstandsrapport

gnr. 98, bnr. 1478

Rapportdato: 17.08.2025

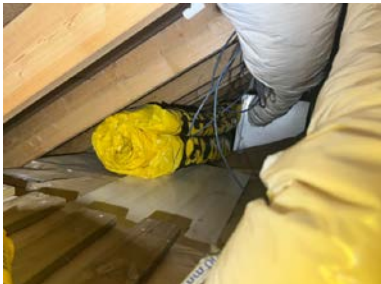
Ventilasjons aggregat

Filter er byttet en gang pr år, det foreligger avtale om årlig tilsendte filter.
