# Vakker og eksklusiv arkitekttegnet villa med slående utsikt.

# Tilstandsrapport

Befaringsdato: 22.05.2025

Rapportdato: 17.08.2025

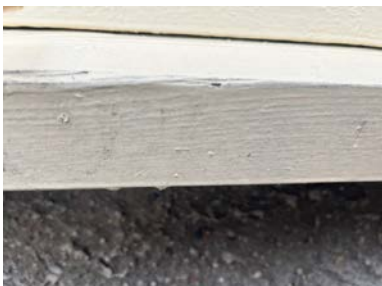
Det er ikke etablert lufting i bunn på veggen, medfører økt risiko for råteskader på bordkledning og på vegg konstruksjonen.

Avviket medfører at vann som kommer inn bak kledningen ikke fritt kan renne ut i bunn på veggene samt dårlig luftsirkulasjon, dette gir økt risiko for råteskader på bordkledning og på veggkonstruksjon.

Minimalt med lufting i nedkant på vegg.

- Det bør foretas tiltak for å bedre lufting av kledningen.
- Uten tilstrekkelig lufting bak bordkledningen kan fuktighet som trenger inn bak bordene eller gjennom veggen innenfra ikke tørke opp. Dette skaper ideelle forhold for råtesopp og muggvekst.

Det må gjøres tiltak for å bedre luftingen for å lukke avviket.

Løsningen må endres for å lukke avviket. Lufting av veggen må skje via spalte mellom bunn av bordkledningen og beslaget på vann brettet som må legges helt inn på vindsperren.
