Tilstandsrapport

Tomannsbolig

Langerekkja 67, 5262 ARNATVEIT

Befaringsdato: 26.03.2025

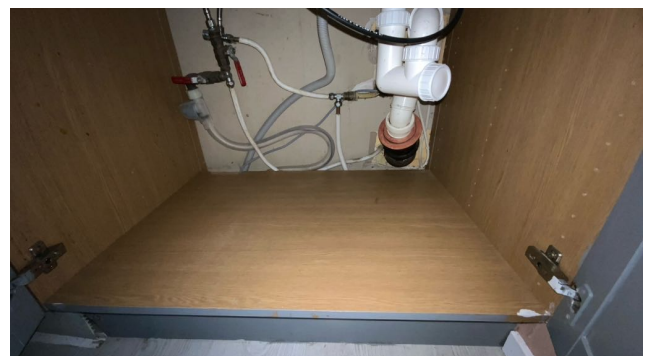
1. ETASJE > KJØKKEN

TG 1 Overflater og innredning

Kjøkkenet med malte profilerte fronter, laminat benkeplate og opplegg for oppvaskmaskin.
