Blokkhusveien 9, 3290 STAVERN

**Stavern / Ausrød - 3 roms
andelsleilighet i rolig boligområde
med kort vei til sentrum**

Befaringsdato: 29.04.2026

Tilstandsrapport

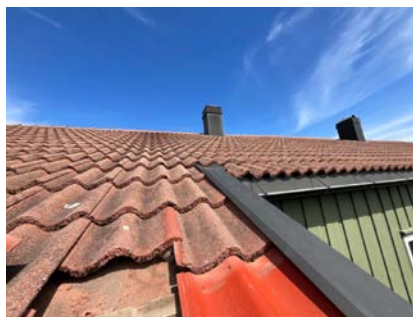
Takteking, lekter og pappteiking

Mer enn halvparten av forventet brukstid er passert på taktekingen. Mer enn halvparten av forventet brukstid er passert på undertak. Tilstandsgrad to er gitt fordi mer enn halvparten av forventet brukstid er oppbrukt på undertak og takteking. Konsekvens/tiltak: Tidspunkt for utskiftning av takteking nærmer seg. Tidspunkt for utskiftning av undertak nærmer seg. Når takteking og undertak begynner å bli gamle, øker risikoen for lekkasjer, noe som kan føre til omfattende og kostbare reparasjoner av underliggende konstruksjoner dersom en ikke foretar tiltak på konstruksjonene før dette oppstår. Tiltak

Konsekvensen av å ikke gjennomføre tiltak kan være økt risiko for lekkasjer og fuktskader i takkonstruksjonen, noe som kan medføre kostbare reparasjoner.

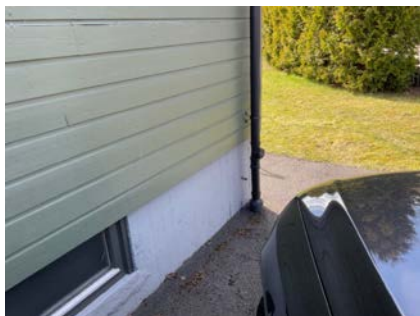
Takrenne og vindubeslag

Renner, nedløp og beslag bør følges opp og eventuelt skiftes ut, da mer enn halvparten av forventet brukstid er passert, noe som øker risikoen for lekkasjer og følgeskader.

Lekkasjer fra takrenner og beslag kan føre til følgeskader i takkonstruksjon og fasade.
