# Tilstandsrapport

Tomannsbolig

Høgliveien 3 B, 1920 SØRUMSAND

Befaringsdato: 27.08.2024

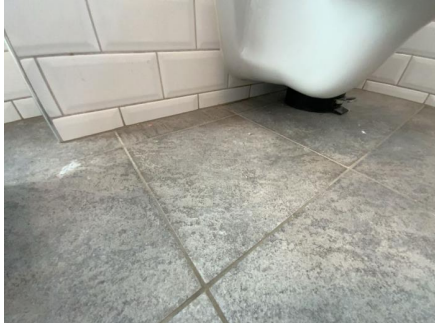
## 1. ETASJE > BAD

### TG 1 Ventilasjon

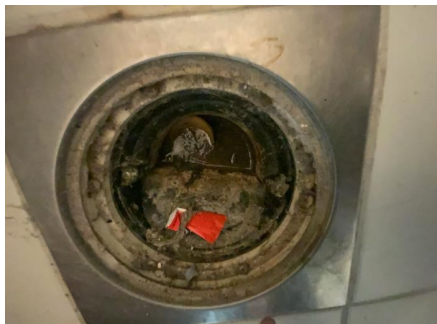
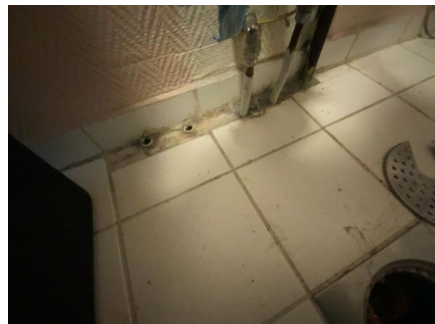
## 1. ETASJE > VASKEROM

### TG1 Tilliggende konstruksjoner våtrom

Måling er foretatt uten å påvise unormale forhold. Måling er foretatt ved/luke i vegg på vaskerom.
