Einerskaret 57, 6521 FREI

**Innholdsrik enebolig med garasje  
og sentral beliggenhet på Rensvik.**

| Tilstandsrapport ..... | 36 |

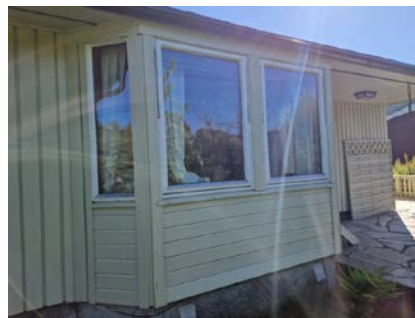
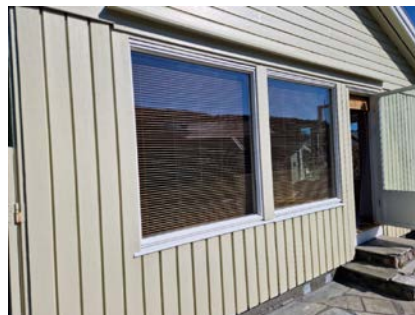
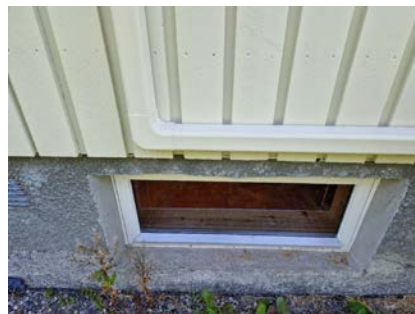
## TG 2 Vinduer

Avvik: Det er påvist at enkelte vinduer er vanskelig å åpne/lukke.

Karmene i vinduer er slitte og det er sprekker i trevirket.

Det er registrert påbegynnende råteskade i noen vinduer.

Bygningen har malte trevinduer med 2-lags glass.

- Vinduer må justeres.

Vedlikehold av vinduer og omrammingsbord må påregnes for å hindre videre slitasje.

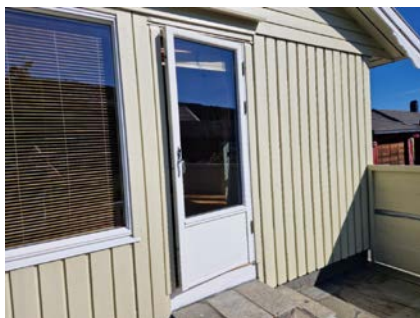
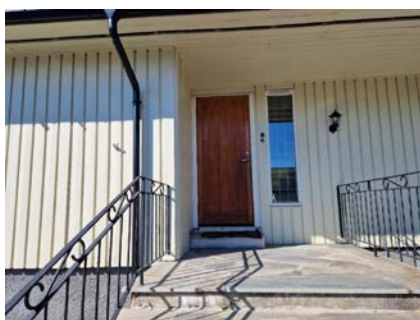
## TG 3 Balkonger, terrasser og rom under balkonger

Avvik: Konstruksjonene har omfattende skjevheter.

Ved befaring er det påvist at den støpte betongterrassen har sprekker som følge av svikt i grunnen under. Deler av betongmassen har sunket ned.

Boligen har etablert en terrasse på 2 sider av bygget. Terrassen er av betong.

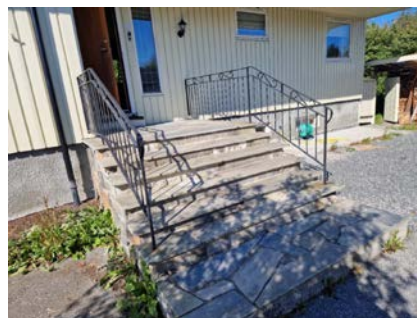
## TG 1 Utvendige trapper

Boligen er etablert med en utvendig trapp av betong, med rekkverk av stål.

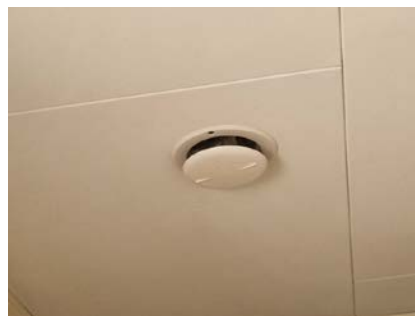
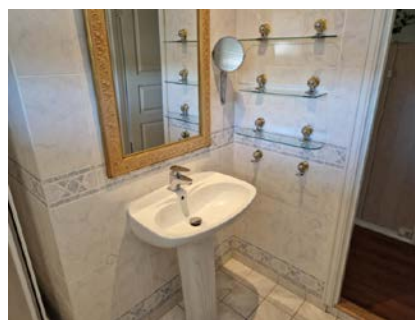
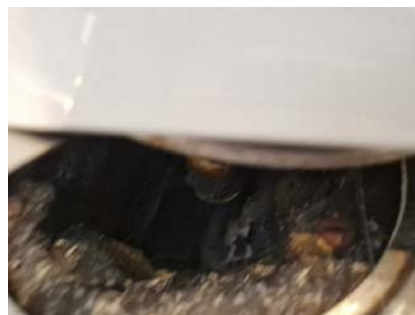
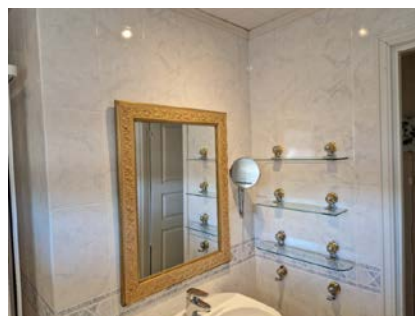
- Den forventede brukstiden av membran og slukløsningen er passert.
- Det er registrert avvik i fallforholdet.
- Våtrommet er kun utført med naturlig ventilering
- Det er registrert et vindu montert i våtsonen

- Manglende oppgradering av våtrommet medfører høy risiko for at konstruksjonene ikke vil tåle vanlig bruk av vann eller lekkasjer. Dette kan føre til fuktskader på tilstøtende konstruksjoner.
- Manglende oppgradering av våtrommet medfører høy risiko for at konstruksjonene ikke vil tåle vanlig bruk av vann eller lekkasjer. Selv om det er dusjkabinett, er det fortsatt en betydelig risiko for at våtrommets konstruksjoner ikke tåler lekkasjer. Dette kan føre til fuktskader på tilstøtende konstruksjoner.

Slik våtrommet står i dag er det en risiko konstruksjon. For at rommet skal oppnå en TG 0 eller 1 må vaskerommet opp til dagens krav. Alle forhold med tettesjikt, våtsone, sluk m.m. må dokumenteres.

**Kostnadsestimat: 100 000 - 300 000**

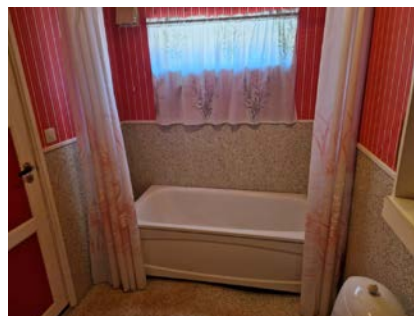
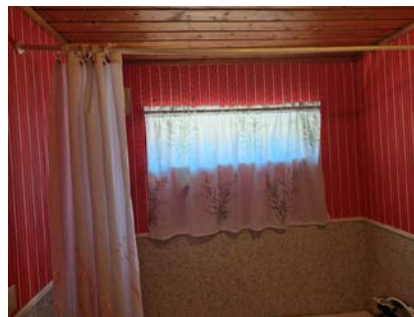
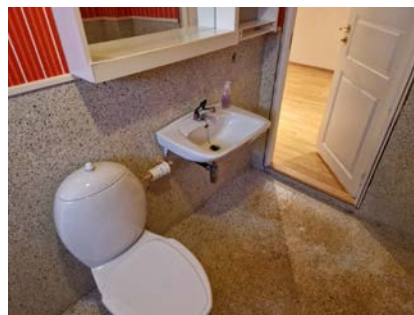
- Våtrommet har ikke membran/tettesjikt.
- Den forventede brukstiden for slukløsningen er passer. Det er registrert sprekkdannelser rundt sluket som er et tegn på fukt.
- Rommet er kun utført med naturlig ventilering.
- Det er montert et vindu i våtsonen. Det er påvist fuktskader på vinduet i våtsonen.

- Manglende oppgradering av våtrommet medfører høy risiko for at konstruksjonene ikke vil tåle vanlig bruk av vann eller lekkasjer. Dette kan føre til fuktskader på tilstøtende konstruksjoner.
- Manglende oppgradering av våtrommet medfører høy risiko for at konstruksjonene ikke vil tåle vanlig bruk av vann eller lekkasjer. Selv om det er dusjkabinett, er det fortsatt en betydelig risiko for at våtrommets konstruksjoner ikke tåler lekkasjer. Dette kan føre til fuktskader på tilstøtende konstruksjoner.

Slik våtrommet står i dag er det en risiko konstruksjon. For at rommet skal oppnå en TG 0 eller 1 må vaskerommet opp til dagens krav. Alle forhold med tettesjikt, våtsone, sluk m.m. må dokumenteres.

**Kostnadsestimat: 100 000 - 300 000**

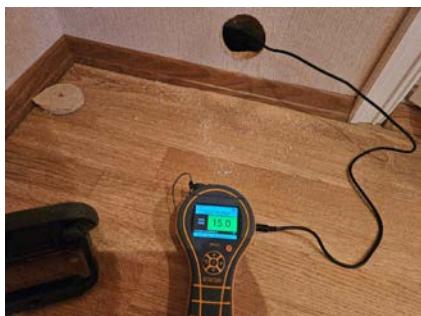
KJELLER > BAD

## TG 2 Tilliggende konstruksjoner våtrom

Hulltaking er foretatt og noe forhøyet fuktnivå er avdekt. Hulltaking er en stikk kontroll ett sted. Kontrollen kan ikke utelate fuktskader andre steder i rommet.

- Det er registrert symptom på fuktskader.

Det ble registrert noe forhøyet fuktnivå ved hulltaking.

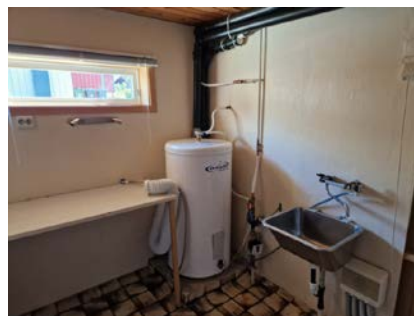
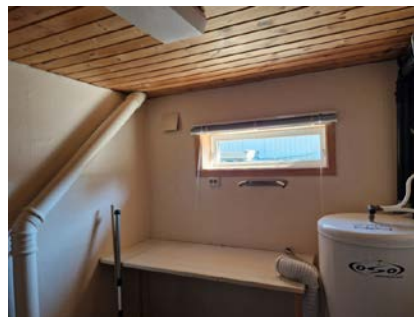
- Våtrommet har behov for omfattende oppgraderinger. For å sikre en løsning som oppfyller gjeldende krav, bør tettesjikt, sluk og røropplegg oppgraderes og dokumenteres.
- Manglende oppgradering av våtrommet medfører høy risiko for at konstruksjonene ikke vil tåle vanlig bruk av vann eller lekkasjer. Selv om det er dusjkabinett, er det fortsatt en betydelig risiko for at våtrommets konstruksjoner ikke tåler lekkasjer. Dette kan føre til fuktskader på tilstøtende konstruksjoner.

Slik våtrommet står i dag er det en risiko konstruksjon. For at rommet skal oppnå en TG 0 eller 1 må vaskerommet opp til dagens krav. Alle forhold med tettesjikt, våtsone, sluk m.m. må dokumenteres.

**Kostnadsestimat: 100 000 - 300 000**
