Nøkkelinformasjon

Hel tomannsbolig med stort potensial i veletablert boligområde - Renoveringsbehov

Befaringsdato: 13.03.2026

Rapportdato: 01.04.2026

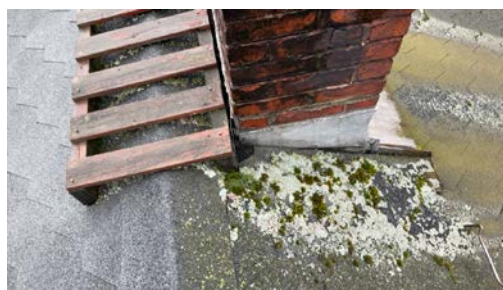
Det er en lekkasje ved pipe. Se punkt Takkonstruksjon.

Mose ved pipe.

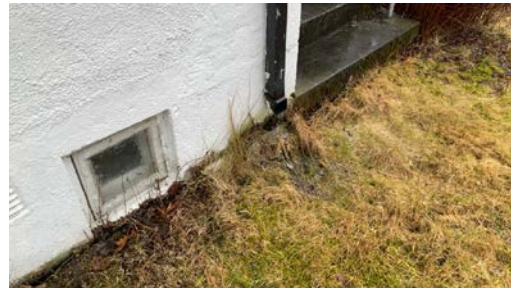
Avvik: • Det er ikke tilfredsstillende bortledning av vann fra taknedløp ved grunnmur.

Takvann ikke ledet bort fra grunnmur.

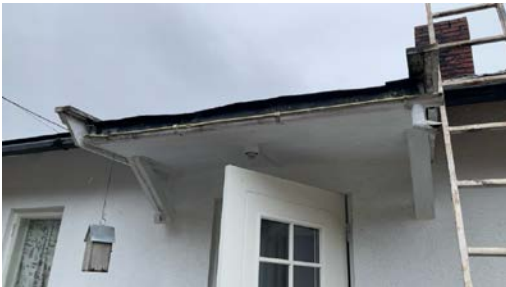
Boe defekte takrenner over i inngangsparti.

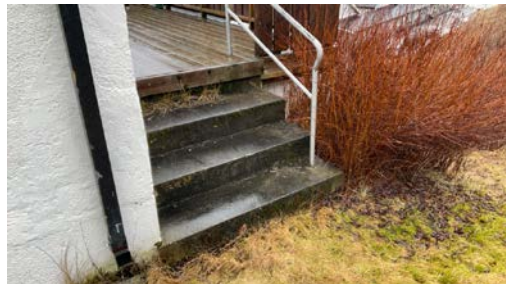
Avvik: • Betongtrapp har mindre sprekker/skader

Trapp til veranda.

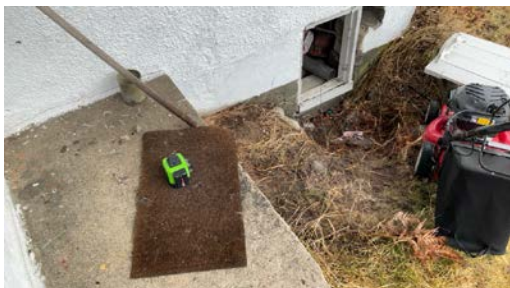
Nedsenking i terreng ved adkomst til krypkjeller.

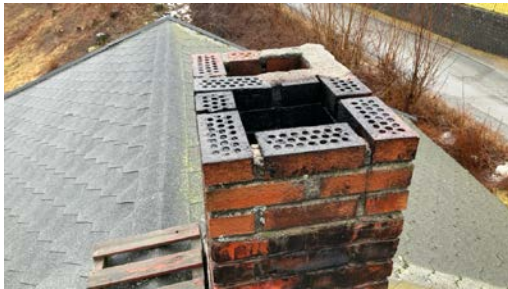
Avvik: • Mer enn halvparten av forventet brukstid er passert på pipe.

- Tidspunkt for piperehabilitering nærmer seg.

Pipe uten topphatt.

Det anbefales å montere nytt røykrør i pipen.
Hull i pipe må tettes.

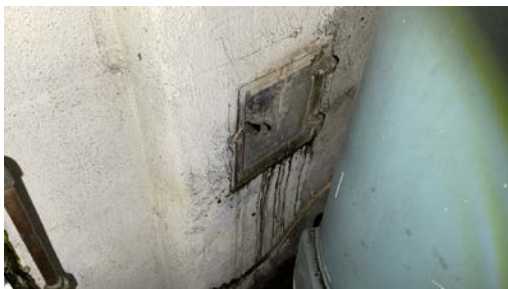
Sotluke med sotvann i kjelleren

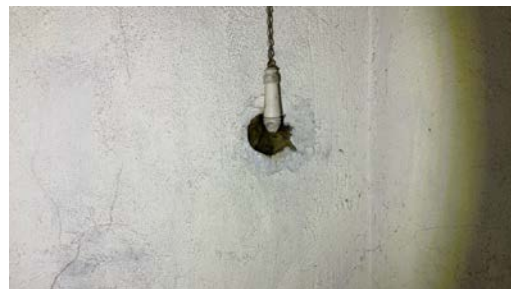
Utett pipe etter at en ovn er fjernet.

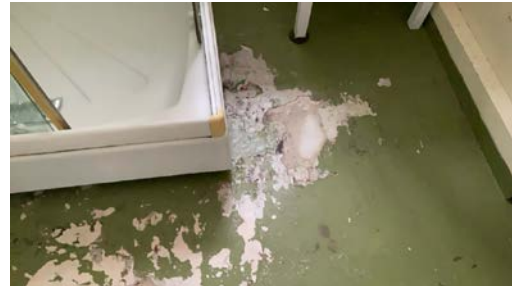
Løs maling på betongdekke.

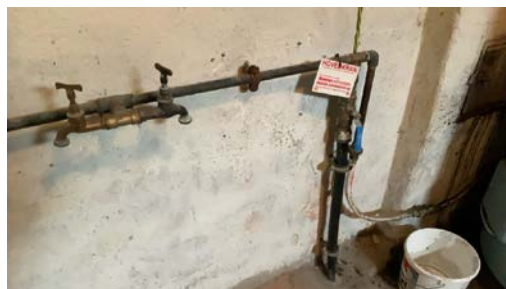
Stoppekran i kjeller.

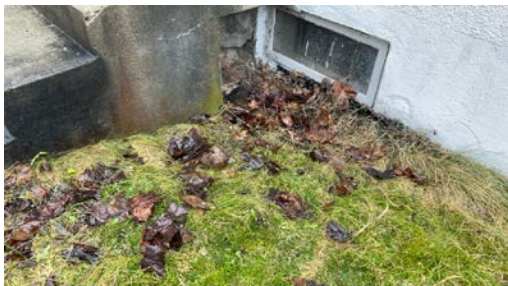
Det er målt 21 cm fall mot grunnmur fra 3 m ut fra yttervegg. Høydeforskjell kan avvike.

Lokalt fall mot grunnmur.

Dette reduserer faren for fukt i kjelleren.

Dersom terreng løftes mot grunnmur, må det støpes lyskasser rundt vinduer til kjeller.
