Bekkehøy 9, 2052 JESSHEIM

**Enebolig over to plan med kort vei til det meste. Nyere kjøkkeninnredning. 3 soverom. Garasje.**

# Tilstandsrapport

Befaringsdato: 30.05.2023

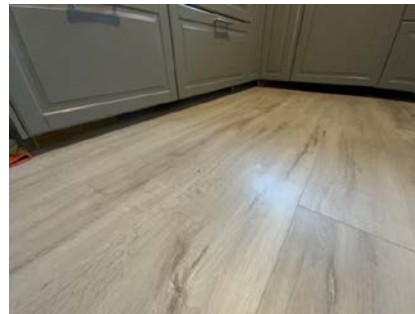
Sokler mangler og må opparbeides.

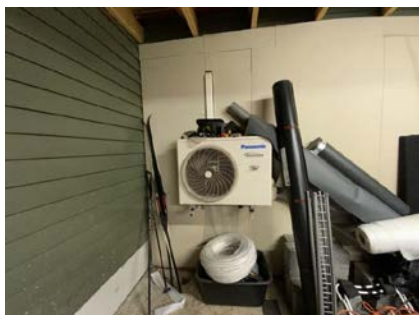
Varmepumpe fra ukjent årstall. Varmepumpe har ikke fast tilkobling på strøm og bør utbedres. Jevnlige service er anbefalt for god ivaretagelse. Ev.t kommende vedlikehold tilfaller ny eier. Aggregat er plassert i garasjen og bør flyttes ut til friluft for økt luftmengde.
