# Tilstandsrapport

Enebolig

Bekkehøy 9, 2052 JESSHEIM

Befaringsdato: 07.11.2024

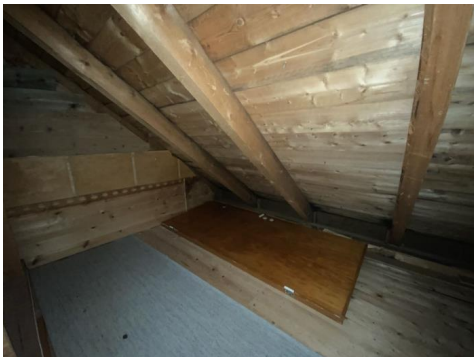
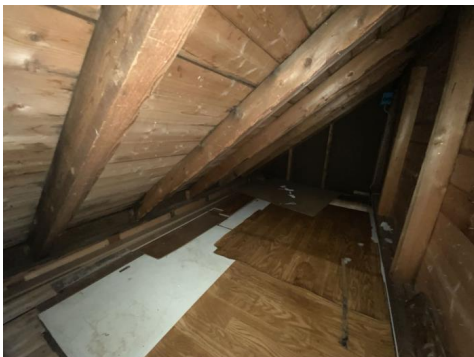
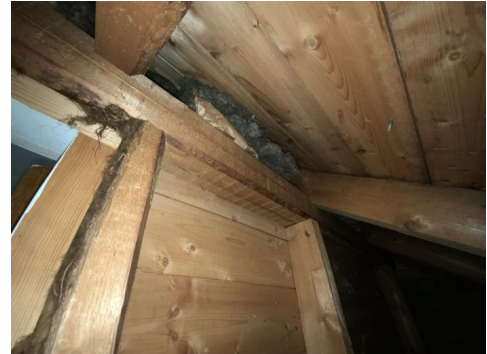
Utført fuktmåling på takspærre i raftekott med tilgang fra soverom i 2.etg/loft. Ingen høy fuktprosent ble påvist på befaringdagen på kontrollpunktet.
