# Tilstandsrapport

📍 Bekkehøy 9, 2052 JESSHEIM

# gnr. 117, bnr. 114

Rapportdato: 10.10.2023

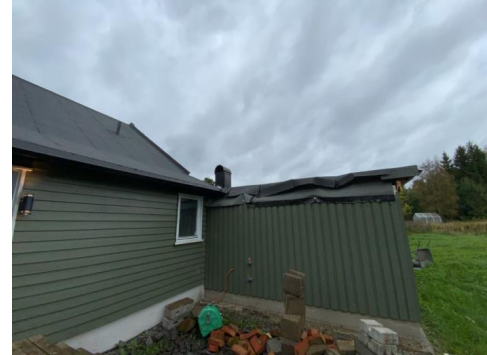
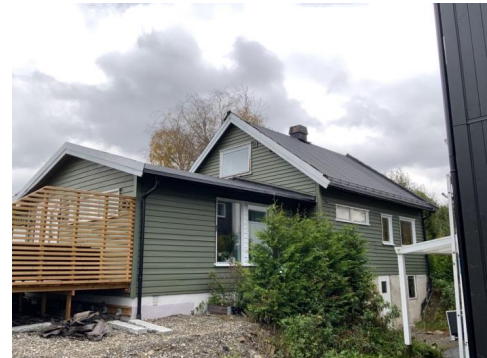
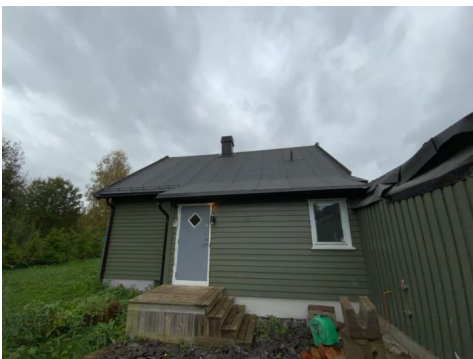
Besiktigelse av taktekke.

Taktekke av takpapp utført av eier med faglig bakgrunn som taktekker. Taktekking anses å ha sin tiltenkte funksjon uten negative avvik utfra alder tatt i betraktning men avslutninger må utbedres. Taktekket er i hovedsak vurdert opp mot alder og gjenværende forventet levetid.

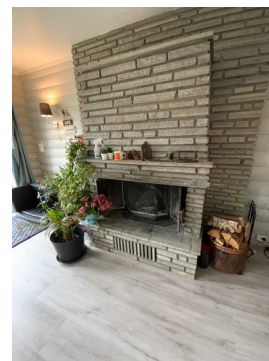
Pipeløp gjennom soverom og toalett har tildekket sider og må fjernes før evt. bruk av pipeløp.

Besiktigelse av ildsted.

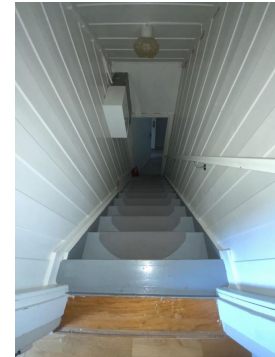
Malt tretrapp fra byggeår. Trapp fremstår med normal bruksslitasje og tiltenkt funksjon men tilfredsstillende ikke dagen forskrifter. Synlig elde.

Besiktigelse av trappeløp.

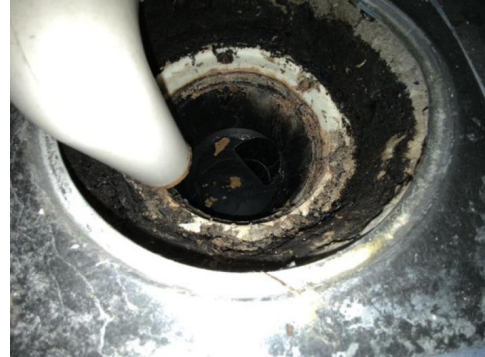
Det er plastsluk og ukjent tettesjikt/membran. Tilfredsstillende klemte tettefunksjon kunne ikke avklares grunnet overstøpt slukovergang. Det oppfordres til fortsatt bruk av dusjkabinett der direkte vannbelastning på gulv bør unngås.

Kontroll av sluk.

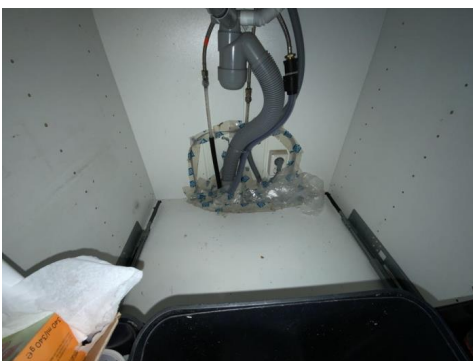
Røropplegg av eldre kobberør. Røranlegget er ikke kontrollert av den grunn at dette krever spesielt utstyr og kompetanse.

Med tanke på alder og materialvalg ansees rør som tilfredsstillende men kommende modernisering av røropplegg kan heller ikke utelukkes på sikt. Ingen negative avvik observert, og/eller opplyst av eier. Waterguard i benkeskap på kjøkken bør etableres for god sikring av lekkasjevann.

Besiktigelse av røropplegg.

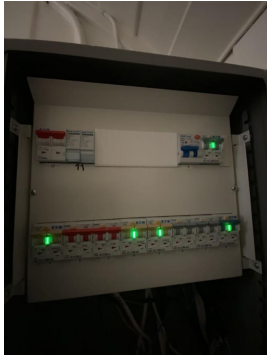
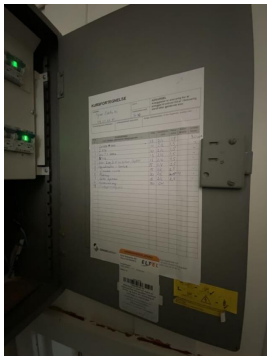
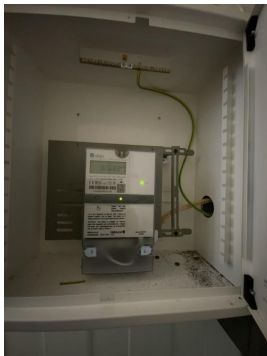
kontroll der grunnnet alder det ikke kan utelukkes kommende oppgraderende tiltak. Da det elektrisk anlegget er hovedsakelig over 20 år oppfordres det til å utføre en el-kontroll på boligen på generelt grunnlag for faktisk tilstand.

Lampeledning på soverom i 1.etg må festes.

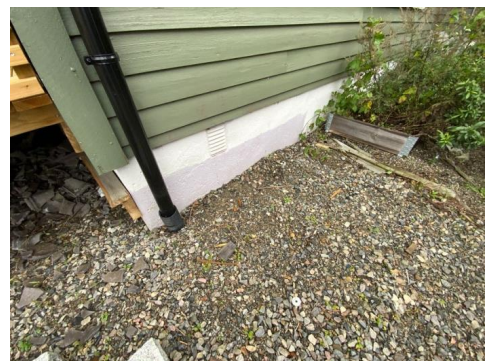
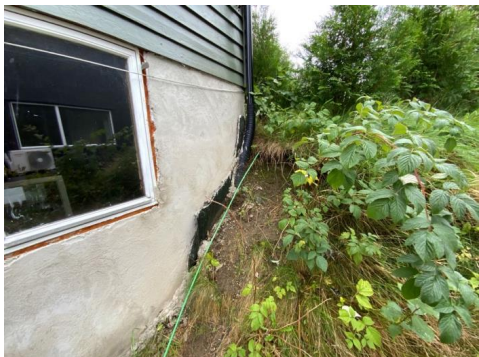
Drenering: Grunnet skjult i byggegrunn er materialvalg ikke mulig å konstatere. Drenering ble kontrollert fra bakkeplan der det ukjent for undertegnende vdr. dreneringens tilstand videre under grunn. Ingen synlig fuktsikring på kontrollstedene og stedvis synlig.

Kontroll av drenering/fuktsikring.
