# Tilstandsrapport

Fritidsbolig

Hestehavna 68, 3145 TJØME

Befaringsdato: 26.05.2025

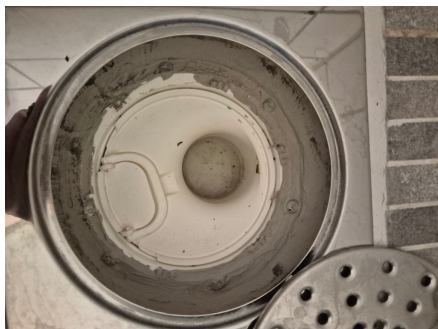
## 1. ETASJE > BAD/VASKEROM

### TG 1 Sanitærutstyr og innredning

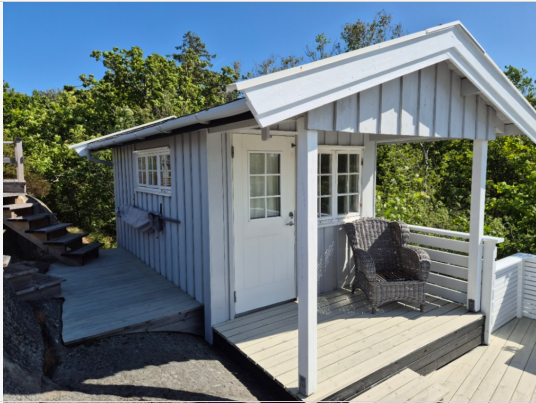
## Anneks

Bygget er ikke tilstandsvurdert ihht Forskrift til avhendingslova og NS3600. Dette er kun en enkel beskrivelse.
