Tilstandsrapport

Enebolig

Sandmyrvegen 11A , 4341 BRYNE

Befaringsdato: 06.05.2026

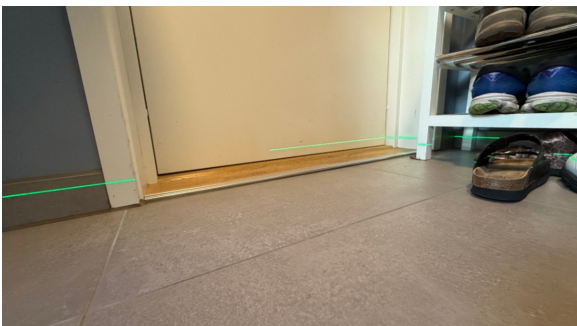
1. ETASJE > VASKEROM/BI-INNGANG

TG 1 Sluk, membran og tettesjikt

Det er plastsluk og smøremembran med dokumentert utførelse.

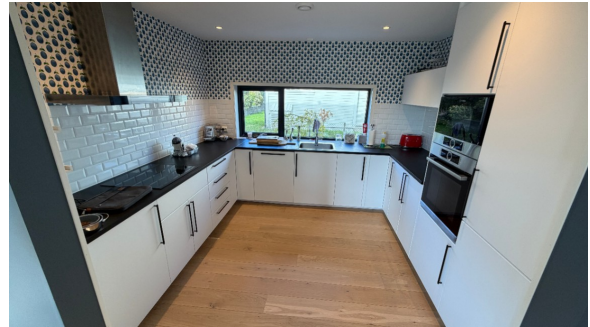
1. ETASJE > ENTRE/GANG/STUE/KJØKKEN

TG 1 Avtrekk
