Tilstandsrapport

Boligbygg med flere boenheter

Lundetunet 2 , 4322 SANDNES

Rapportdato: 27.03.2026

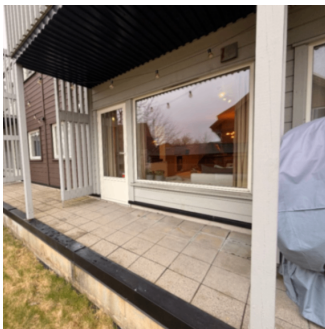
Det er etablert en terrasse i betong med påliggende betongheller.
Normal vær- og bruks slitasje på overflater. Noe vedlikehold er påregnelig.

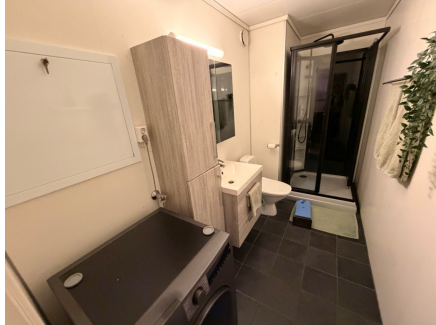
1. ETASJE > BAD/VASKEROM

Vurdering av avvik:

- Det er påvist at høydeforskjell fra topp slukrist til gulv/synlig topp membran ved dørterskel er mindre enn 25 mm.
- Det er påvist sprekker i fliser.

Eier opplyser at det skal forekomme sprekke i flis under innredning/kabinett. Forholdet er ikke mulig å verifisere ved befaring, da flaten er utilgjengelig for inspeksjon.
