Knut Hamsuns veg 35A, 2834 RAUFOSS

**Eldre bolig med 2 boenheter -  
felles tomt - sentrumsnært.**

## Tilstandsrapport

### TOMANNSBOLIG

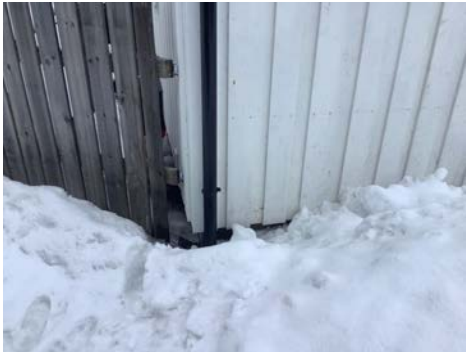
Utvendig > Veggkonstruksjon :  
Det er registrert symptom på aktivitet fra skadedyr.  
Det er opplyst om at mus kommer inn i vegg og etasjeskille. Også observert innendørs på vinterstid.  
Lufting av kledningen er ikke iht. dagens anbefalte løsning, men heller ikke dårligere enn normal løsning ved husets byggeår.  
Endeved på utvendig kledning er ikke malt, dette forkorter kledningens levetid.  
Det må foretas tiltak for å lukke avviket.  
Musesikkring må etableres.  
Lufting etableres samtidig med skifte av utvendig kledning.

Yttervegger i trekonstruksjoner. Utvendig stående trekledning er oppgradert i 2015.

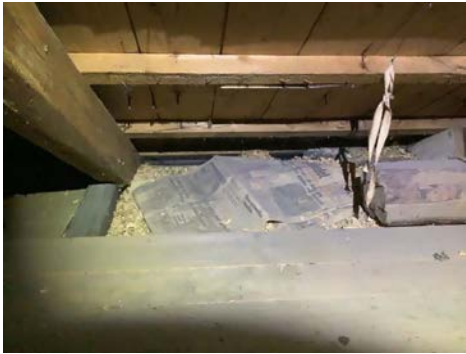
Isolering med flis

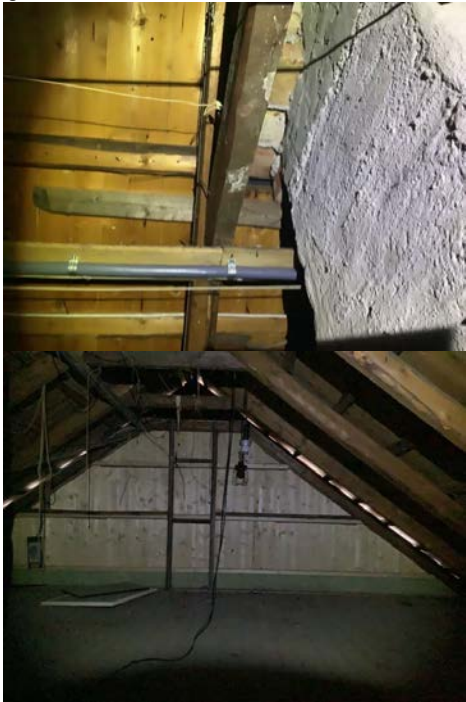
Loft

Utvendig > Takkonstruksjon/Loft:  
Det er begrenset/dårlig ventilering av takkonstruksjonen.  
Takkonstruksjon med mansard tak. Takkonstruksjon mot oppvarmet soner er ikke besiktiget. Manglende lufting i raft.  
Skrå, isolerte takflater defineres som risikokonstruksjon på grunn av erfaringsmessig høy skadefrekvens.  
Lokal utbedring bør utføres.  
Lufting/ventilering må forbedres samtidig med utskifting av tak.  
Plast/diffusjonssperre i etasjeskillet må etableres og luftingen på loftet forbedres.

Mønet skråtak i trekonstruksjoner. Plassbygde taksperrer. Undertaksbord. Adkomst til loft fra luke.

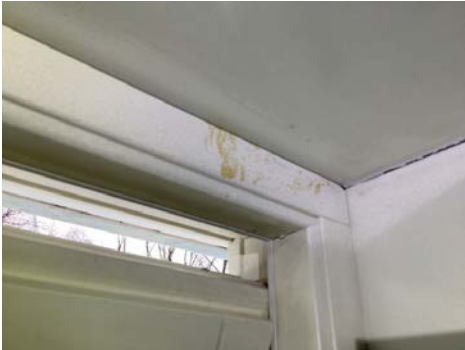
Trevinduer med 3-lags isolerglass. Alder på isolerglass er i hovedsak fra 2010. Trevinduer med 2-lags isolerglass fra 2015. Kjellervinduer med ukjent alder. Lav høyde mellom terreng og vindu, dette øker risikoen for råte i vinduskarm.

Byggeskum på vinduskarm.

fuktopptrekk. Lav høyde mellom terreng og kjellervinduer.  
Oppgraderinger/utskiftninger bør påregnes av kjellervinduer.  
Det bør gjøres tiltak på vinduer med registrerte avvik.

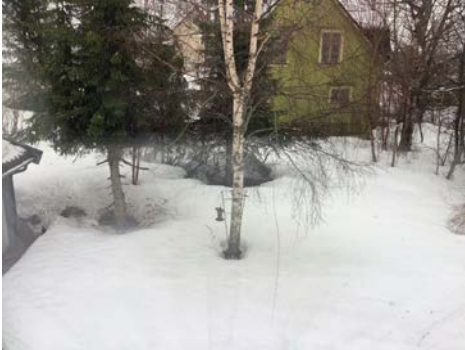
Maling på vindusglass utvendig.

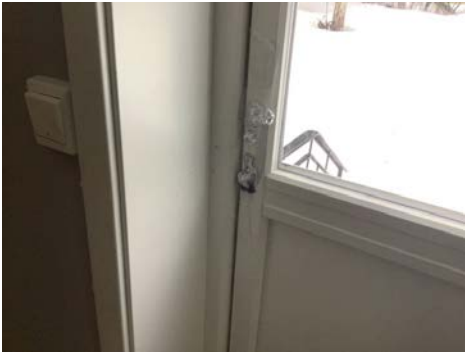
Ytterdør i treverk med 2-lags isolerglass. Leilighetsdør til felles gang 1. etasje med 2-lags isolerglass. Leilighetsdør til felles gang 2. etasje. Balkongdør i treverk med 2-lags isolerglass, 1. etasje fra 2015. Balkongdør i treverk med 2-lags isolerglass, 2. etasje.

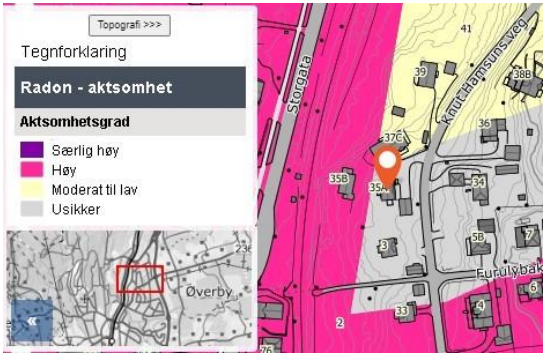
Det er ikke foretatt radonmålinger, og bygget er heller ikke utført med radonsperre.  
Radonmåling er gjennomført og det var under grenseverdier. Konferer med eier for nærmere informasjon angående radonmåling.

Radonaktsomhetskart viser at eiendommen ligger i et område merket "usikkert". I umiddelbar nærhet viser kartet "høy" aktsomhetsgrad.

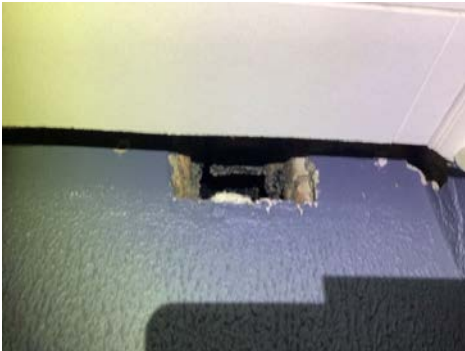
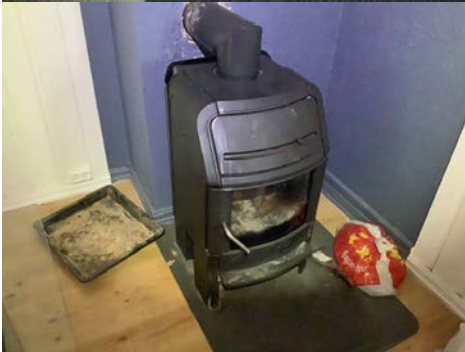
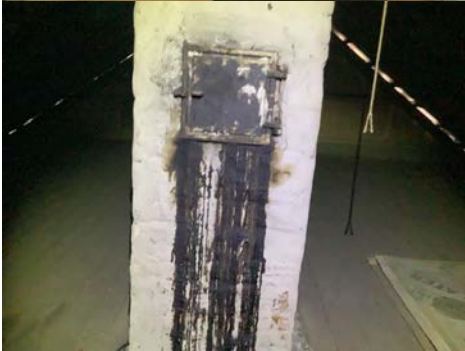
Mursteinspipe. Ildsted er montert. Vedovn i begge etasjer.

Rennemerker fra feieluke på loft.

Sprekker i pipe i kjelleretasjen.

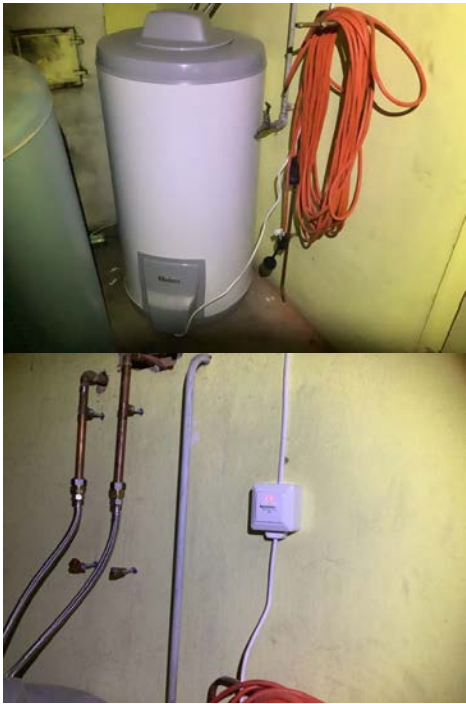
Varmtvannsbereder på ca. 200 liter. Bereder er plassert i kjeller.

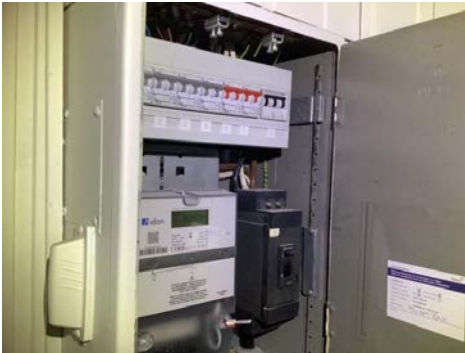
Sikringsskap 2. etasje.

### Kursfortegnelse 2. etasje mangler.

Jeg er ikke el. fagmann og jeg har ikke foretatt kontroll av det elektriske anlegget. Kontroll utført av sertifisert EL-kontrollør/takstmann anbefales.
