# Tilstandsrapport

Tomannsbolig

Knut Hamsuns veg 35 A, 2834  
RAUFOSS

Oppdragsnr.: 21008-1183

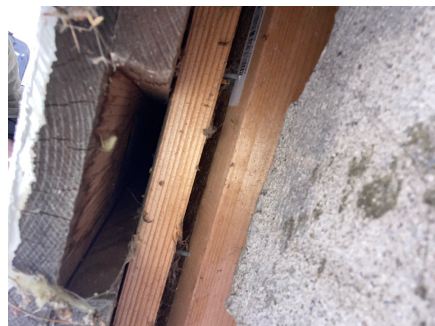
- Det er registrert symptom på aktivitet fra skadedyr
- Det er opplyst om at mus kommer inn i vegg og etasjeskille. Også observert innendørs på vinterstid. Det er observert glipper/åpninger i overganger/lufting i veggkonstruksjon der skadedyr kan komme inn.
- Lufting av kledningen er ikke iht. dagens anbefalte løsning.
- Feil spikring av kledning. Manglende håndverksmessig utførelse på deler av arbeid.
- Svertesopp registrert.
- Endeved på utvendig kledning er ikke overflatebehandlet.
- Deler av veggkonstruksjonen er skjult og har en alder som øker sannsynligheten for skjulte feil.

Åpninger hvor mus kan komme inn.

- Åpninger i veggkonstruksjon kan føre til at skadedyr etablerer seg, noe som kan skade bygningsmaterialer og medføre reparasjonskostnader. Man må tette glipper/åpninger over 6 mm for å hindre inntrengning. Ved utbedring må lufting av konstruksjonen ivaretas.

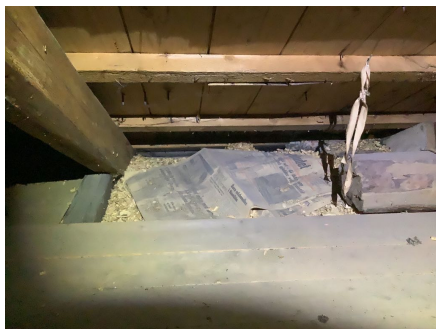
Isolering med flis

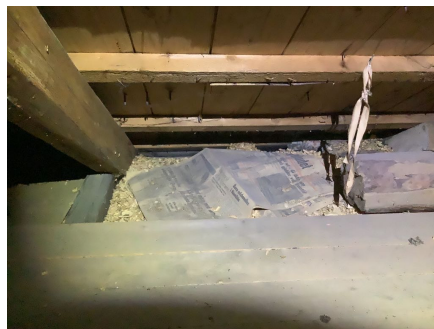
Isolert med treflis.

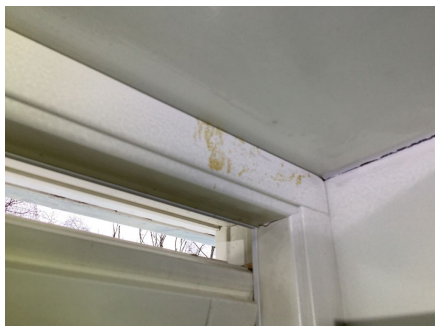
Byggeskum på vinduskarm.

- Tiltak:
- Tiltak anbefales for omramming rundt vinduer. Forhold krever skjerpet grad av tilsyn og vedlikehold med dagens utførelse.
- Malingssøl og byggskum på vinduer må fjernes. Dette påvirker konstruksjonens estetiske uttrykk.

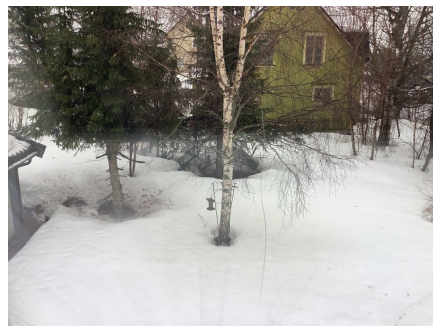
- Det er avvik:
- Omramming vindu er ført ned på beslag, risiko for fuktopptrekk.
- Det er maling på enkelte glassruter.

Maling sølt på vindu.

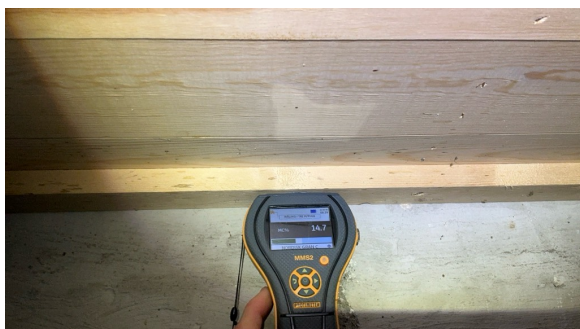
Fuktmåling med pigger i nyere kjellerhimling av tre viser ingen unormale verdier. Målingen er utført som en stikktaking og sier kun noe om verdiene der målingen er utført.

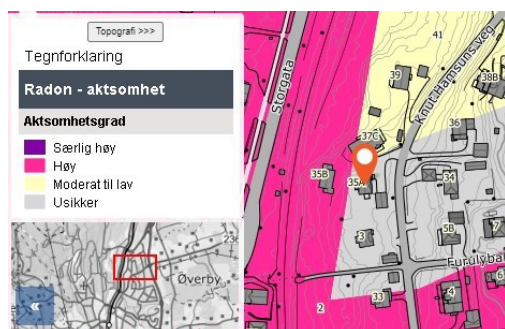
Tilstandsgrad 2 er satt fordi radon skal vurderes opp mot dagens forskriftskrav og NS 3600 stiller krav til at alle boliger skal foreta radonmålinger.

Radonaktsomhetskart viser at eiendommen ligger i et område merket "usikkert". I umiddelbar nærhet viser kartet "høy" aktsomhetsgrad.

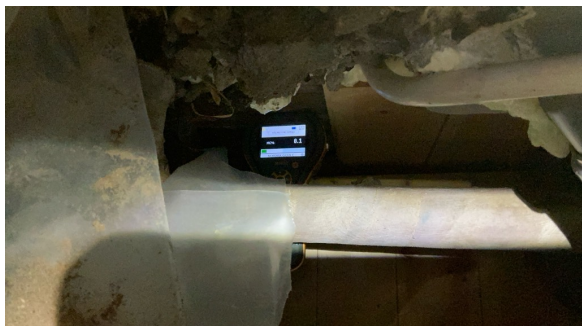
Fuktmåling i treverk, ingen forhøyede verdier er målt.

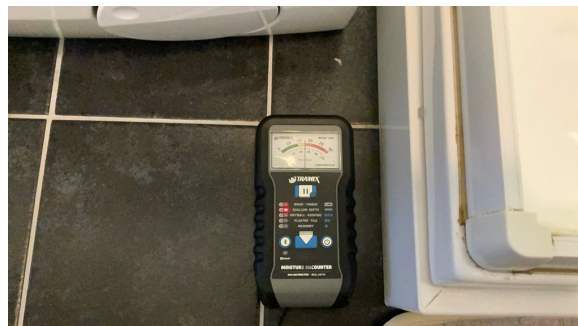
Fuktsøk på gulv/vegg i dusjsonen viser ingen unormale verdier. Det er målt referansepunkter andre steder i rommet enn i dusjsonen.

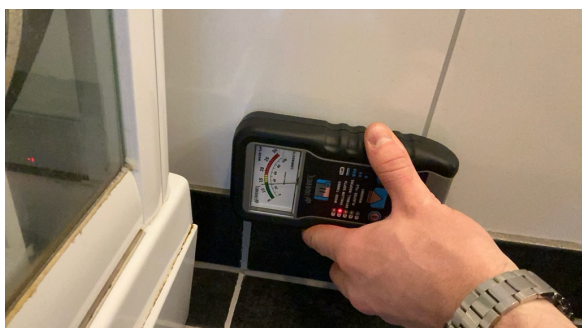
Fuktsøk på gulv/vegg i dusjsonen viser ingen unormale verdier. Det er målt referansepunkter andre steder i rommet enn i dusjsonen.

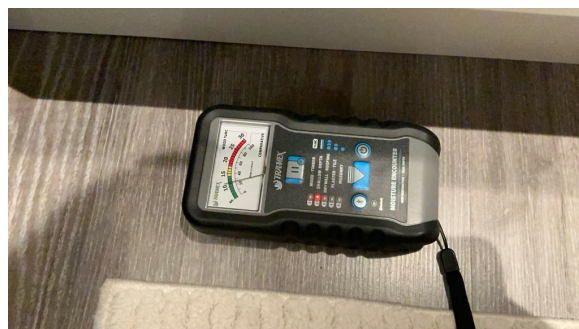
Ved bruk av fuktindikator på utsatte steder registrerte jeg ingen unormale verdier.

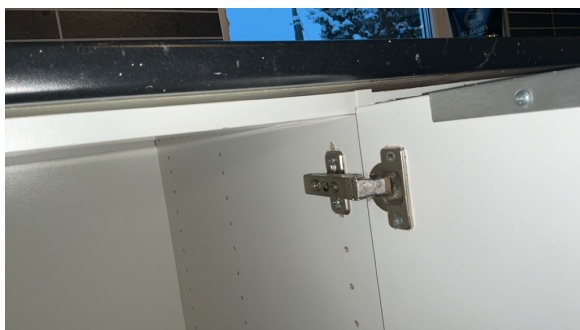
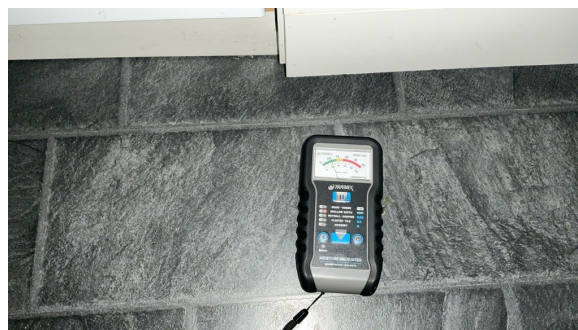
Ved bruk av fuktindikator på utsatte steder registrerte jeg ingen unormale verdier.

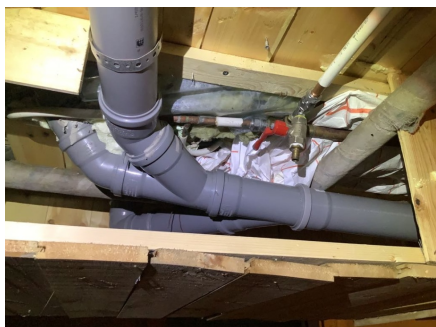
Avløpsrør under våtrom 1. etasje, synlig fra kjeller.

- Når avløpsrør har oppnådd forventet funksjonstid er det økt risiko for fremtidige lekkasjer. Funksjonstid avhenger av bruk og type rør. Tidspunkt for utskifting er vanskelig å angi eksakt. Utskifting av avløpsrør må påregnes.
- Lekkasjer og tilstopping av avløpsrør kan være en konsekvens av ufagmessig utførelse. Det oppfordres til kontroll av avløpsrør.
