Knut Hamsuns veg 35A, 2834 RAUFOSS

**Eldre bolig med 2 boenheter -  
garasje - sentralt på Raufoss - kort  
veg til dagligvare, næringsparken  
og turområder.**

**Salgsobjekt:** Tomannsbolig  
**Eierform:** Eierseksjon  
**Byggeår:** 1910  
**BRA-i/BRA Total** 223/267 kvm  
**Tomtstr.:** 4017 kvm  
**Soverom:** 4  
**Gnr./bnr.** Gnr. 12, bnr. 112  
Gnr. 12, bnr. 112  
**Snr.** 1  
**Oppdragsnr.:** 1209230017

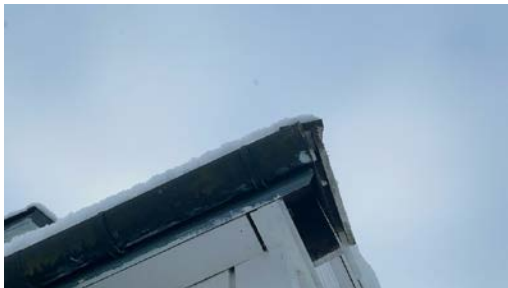
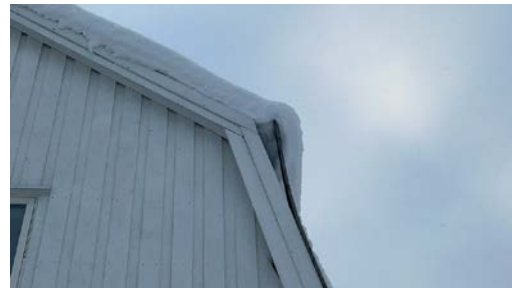
Løst isbord på vindskie er registrert.

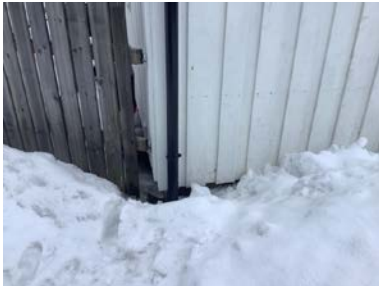
Svertesopp er registrert på deler av kledning.

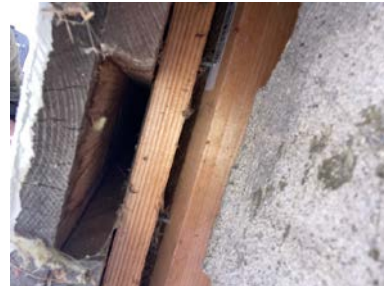
- Det er registrert symptom på aktivitet fra skadedyr
- Det er opplyst om at mus kommer inn i vegg og etasjeskille. Også observert innendørs på vinterstid. Det er observert glipper/åpninger i overganger/lufting i veggkonstruksjon der skadedyr kan komme inn.
- Lufting av kledningen er ikke iht. dagens anbefalte løsning.
- Feil spikring av kledning. Manglende håndverksmessig utførelse på deler av arbeid.
- Svertesopp registrert.
- Endeved på utvendig kledning er ikke overflatebehandlet.
- Deler av veggkonstruksjonen er skjult og har en alder som øker sannsynligheten for skjulte feil.

Åpninger hvor mus kan komme inn.

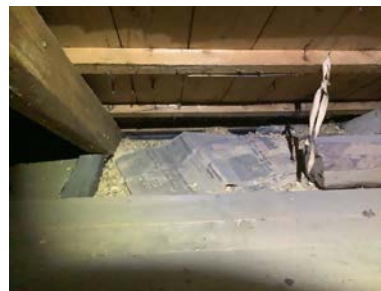
Isolert med treflis.

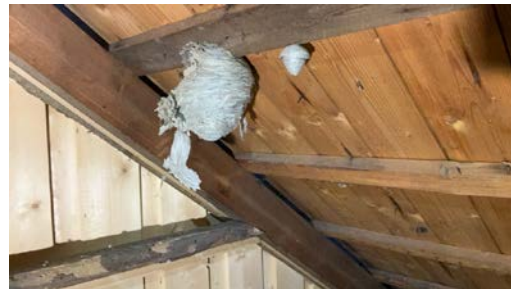
Vepsebol på loft.

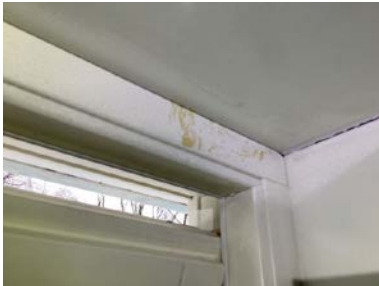
- Det er avvik:
- Omramming vindu er ført ned på beslag, risiko for fuktopptrekk.
- Det er maling på enkelte glassruter.

Byggeskum på vinduskarm.

- Tiltak:
- Tiltak anbefales for omramming rundt vinduer. Forhold krever skjerpet grad av tilsyn og vedlikehold med dagens utførelse.
- Malingssøl og byggsaum på vinduer må fjernes. Dette påvirker konstruksjonens estetiske uttrykk.

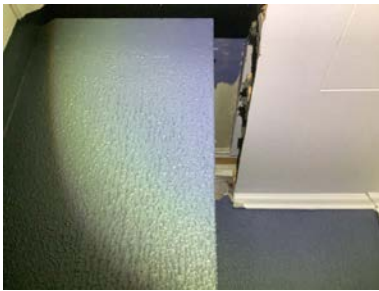
- Etter sprøytemaling av himling 2. etasje er det sølt hvitmaling på gulvbelegg.
- Arbeidet bærer generelt preg av ufagmessig utførelse.
- Bruksmerker, riper, hull etter bildeinnfesting, tv og møbler er påregnelig på alle overflater.
- Det er påvist skade/slitasje i gulvoverflate.
- Det er stedvis åpen isolasjon i himling, mot pipe.

Åpen nedforet himling mot pipe, isolasjon er ikke tildekket.

- Overflater må utbedres eller skiftes.
- Andre tiltak:
  - Overflater må utbedres eller skiftes. Avhengig av bruksmønster og krav til estetikk av kjøper kan det være påregnelig med utskiftning/utbedringer.
  - Det er registrert åpen isolasjon i himlingen. Slik utførelse kan føre til at isolasjonsstøv og fibre spres til inneluften, noe som kan gi ubehag, redusert luftkvalitet og potensiell helsebelastning for beboere. For å hindre støvspreddning og sikre et tilfredsstillende inneklima bør himlingen tettes eller kles igjen på en hensiktsmessig måte.

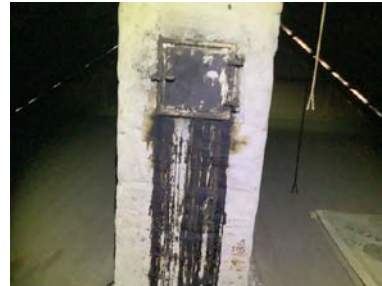
- Det er avvik:
- Det er hull/åpning i pipe som ikke er tildekket, synlig innvendig pipeløp. Det er usikkert om åpning er pipens luftløp eller om det er pipens røykløp.
- Rennemerker på pipe/ sotluke.
- Mer enn halvparten av forventet brukstid er oppnådd, eller nært forestående på pipe/ ildsted.

Rennemerker fra feiluke på loft.

- Tiltak:
- Nærmere undersøkelser og kontroll anbefales av det lokale brannvesen. Dersom det påvises feil på fyringsanlegget vil det kunne pålegges fyringsforbud.
- Rennemerker kan tyde på vanninntrenging som over tid kan gi korrosjon, misfarging og svekkelse av murverk eller metallkomponenter. Dette kan også medføre risiko for skader på tilstøtende konstruksjoner og redusert brannsikkerhet. Årsaken til rennemerker bør avdekkes gjennom nærmere kontroll av pipe og sotluke. Utbedring kan innebære tetting av lekkasjepunkter, reparasjon av puss/murverk og tilfredsstillende overflatebehandling.
- Heldekkende beslag anbefales montert, og nødvendige tiltak basert på ytterligere undersøkelser av pipe over tak.

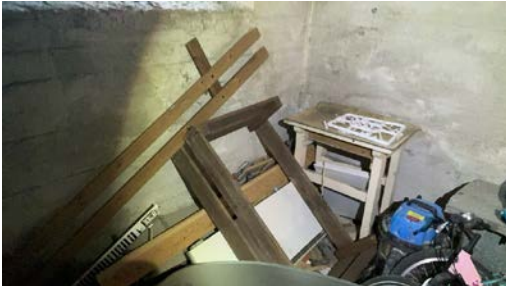
- Det er avvik:
  - Det er gjort visuelle observasjoner av fuktmerker på overflater på grunnmur og konstatert skade i påforede konstruksjoner.
  - Det er utført fuktsøk som indikerer forhøyede fuktverdier i grunnmur/ gulv.
  - Det er manglende ventilasjon i ett eller flere rom.
  - Det er registrert muggsoppvekst på deler av mur/himling i kjeller/underetasje.
- Det bemerkes at utforede yttervegger og oppforede gulv under utvendig terrengnivå er en risikokonstruksjon fordi det ofte er skjulte feil og skader. Det kan være fukt/råteskader som ikke er synlig for bygningssakkyndig og det må foretas inngrep i konstruksjon for å avdekke avvik.

Organiske materialer ligger direkte mot grunn/mur.

- Tiltak:
- Det anbefales å utføre ytterligere undersøkelser for å avklare omfanget av fukt og eventuelle skader på konstruksjonen. Ut fra resultatet av disse undersøkelsene og bruk av rommene treffes det beslutning om aktuelle utbedringstiltak.

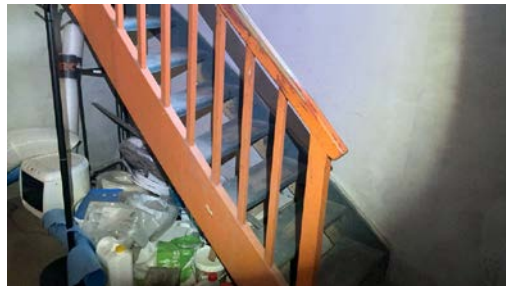
Trapp til kjeller.

- Håndløper må monteres på vegg for å tilfredsstille krav på byggetidspunktet.
- Åpninger mellom opptrinn/rekkverk som er større enn dagens krav kan medføre redusert sikkerhet, særlig for barn. Det foreligger økt risiko for fallulykker og personskader. Det anbefales å gjøre så mellomrom mellom opptrinn blir under 10 cm slik at åpningene tilfredsstiller gjeldende anbefalinger og forskriftskrav.

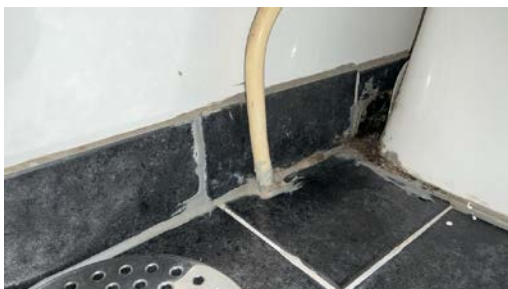
- Manglende oppgradering av våtrommet medfører høy risiko for at konstruksjonene ikke vil tåle vanlig bruk av vann eller lekkasjer. Dette kan føre til fuktskader på tilstøtende konstruksjoner.
- Forventet brukstid er oppnådd og det kan være skjulte skader på eldre våtrom. Ved endret bruksmønster kan lekkasjer og vannskader oppstå på eldre våtrom. Det anbefales derfor å gjøre en vurdering av hvordan våtrommet skal brukes videre, og hvilke risiko som er forbundet med videre bruk av våtrommet. Kostnadsestimatet gis for full oppgradering med vanlig standard for våtrom.
- Våtrommet anbefales å totalrenoveres pga. elde. Alle forhold med tettesjikt, våtsone, sluk m.m. må dokumenteres.

Det er observert ufagmessig utførelse på arbeid med overflater på rommet. Vindu plassert i våtsone.

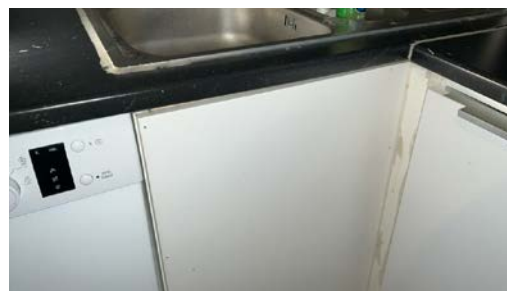
Kjøkkenfront under kjøkkenkum er spikret igjen.

- Det er påregnelig med utskiftning/utbedringer av kjøkkeninnredningen.
- Avhengig av bruksmønster og krav til estetikk av kjøper kan det være påregnelig med utskiftning/utbedringer av kjøkkeninnredningen.
- Vann/ og avløpsrør under kjøkkenkum må tilgjengeliggjøres.

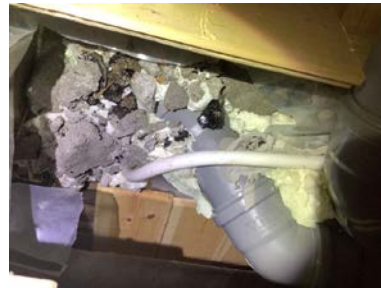
Ufagmessig utførelse observert på rørledninger under våtrom.
