# Tilstandsrapport

Enebolig

Bokfinkveien 15, 1621 GRESSVIK

Befaringsdato: 03.03.2025

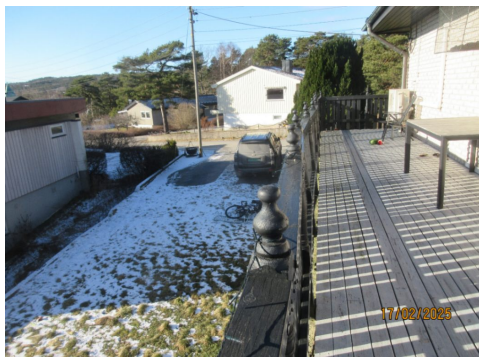
## ! TG 2 Utvendige trapper

Betongtrapp og åpen tretrapp med rekkverk i malt trekonstruksjon, samt to enkle åpne tretrapper uten rekkverk i hagen.

Trappene fungerer med avviket. Kan evt rettes ved utskifting/vedlikehold av trappene(eldre enkle trapper)

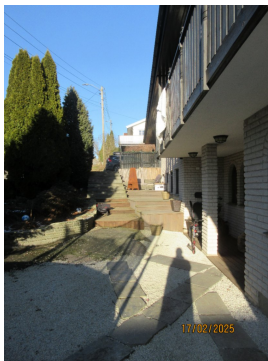
- Tiltak for redrenering rundt boligen kan ikke utelukkes.
- Overvåk tilstanden jevnlig. For å få tilstandsgrad 0 eller 1 må dreneringen skiftes ut, men tidspunktet for når dette er nødvendig er vanskelig å si noe om.

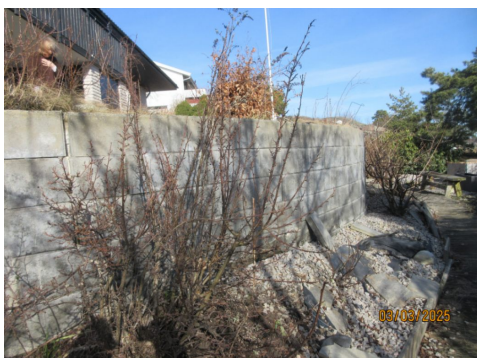
## TG 2 Terrengforhold

Skrånende fjelltomt.
