Bokfinkveien 15, 1621 GRESSVIK

**Flott og innholdsrik murvilla med  
fantastisk utsikt og barnevennlig  
beliggenhet - Gode  
utleiemuligheter**

**Salgsobjekt:** Enebolig  
**Eierform:** Eiet  
**Byggeår:** 1972  
**BRA-i/BRA Total** 327/332 kvm  
**Tomtstr.:** 909.5 m<sup>2</sup>  
**Soverom:** 5  
**Gnr./bnr.** Gnr. 49, bnr. 95  
**Oppdragsnr.:** 1111250020

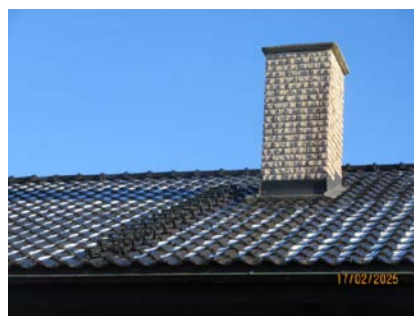
Taktekkingen er av glassert tegltakstein. Taket er besiktiget fra bakkenivå. /(rimdannelse/glatt takteking.  
Tak(takkonstruksjon, takteking og skorstein m/beslag er kun observert fra bakkenivå og vurderingen er begrenset av dette. Det er ikke sikkerhetsmessig forsvarlig å bevege seg ut på taket eller observere fra stige. Selv om det ikke er avdekket skader under befaringen, betyr ikke dette at det ikke foreligger skader som en besiktigelse på taket kan avdekke. Vær oppmerksom på denne risikoen. En undersøkelse av taket kan utføres av en fagperson under tilstrekkelige sikkerhetsforhold. )

Ukjent alder på takteking og undertakspapp. Skal være omtekket med glassert teglstein på 1990 tallet iflg eier. Anbefaler ytterligere kontroll, evt dokumentasjon på alder/tidspunkt for omteking.  
Taktekkingen har oppnådd minste forventet levetid. Mindre reparasjoner og tilsyn/vedlikeholdsarbeider kan påregnes.

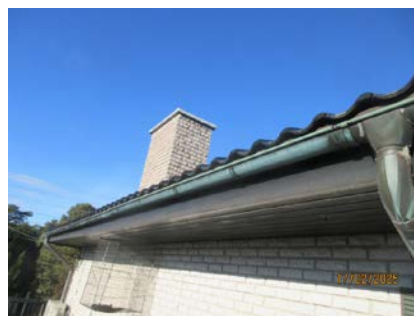
### TG 3 Nedløp og beslag

Renner og nedløp i stål/kobber. Ukjent alder på renner, antar fra byggeår.

Stigetrinn for feier er montert OK, men ikke plattform. Sjekk info fra feier vedr anmerkninger/avvik.

- Overvåk tilstanden jevnlig. For å få tilstandsgrad 0 eller 1 må beslag/renner/nedløp skiftes ut, men tidspunktet for når dette er nødvendig er vanskelig å si noe om.
  - Det må monteres snøfangere for å oppfylle byggeårets krav.
- Det bør monteres snøfangere ved inngangsparti/adkomst.

**Kostnadsestimat: 10 000 - 50 000**

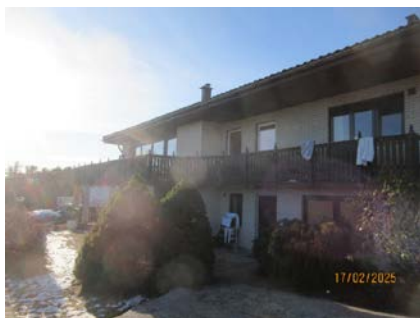
### TG 1 Veggkonstruksjon

Veggene har murkonstruksjon, antar lettlinkerblokker og teglfasader ute. Utforet og platet/panelt inne, samt pusset mur.

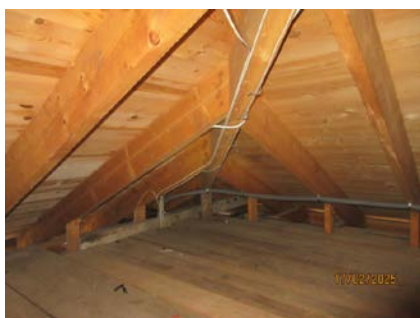
## TG 1 Takkonstruksjon/Loft

Konstruksjon med tresperrer, rupanel som undertak

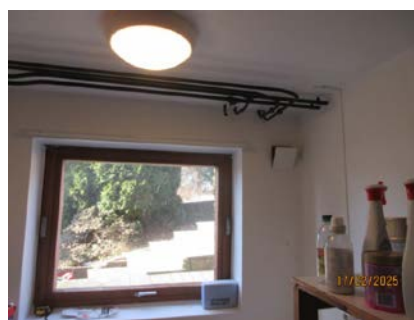
## TG 2 Vinduer

Bygningen har malte/behandlede trevinduer med 2 enkle glass fra byggeår og enkelte vinduer 2-lags glass fra 2011, samt enkelte med 3-lags glass fra 2019. Noen blyglassvinduer fra byggeår. I loftsetasjen er det Velux takvinduer med 2 lags glass. Ukjent prod år (ikke synlig stempel i spacer)

Basert på alder må utskifting påregnes.

- Vinduer med punkterte/sprukne glass må påregnes skiftes ut, enten hele vinduet eller kun selve glassene.
- Det bør gjøres tiltak for å bedre ventilering av rommet.

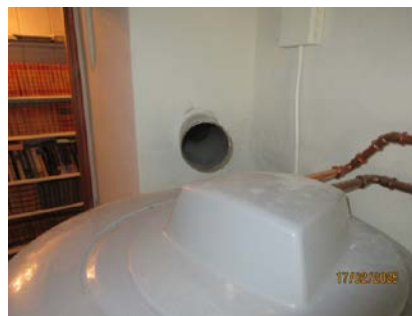
Rør/hull i pipe på tekn rom i underetg må tettes/utbedres. Sjekk feierrapport. Tilsyn og feiing utført 25.04.2022. Ikke registrert pålegg/mangler.

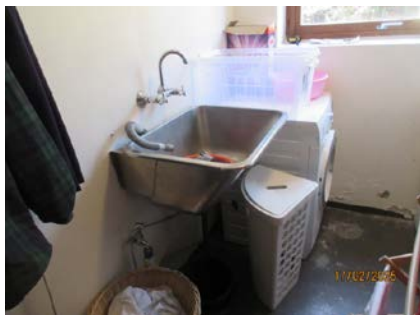
## UNDERETG > VASKEROM

### TG 1U Tilliggende konstruksjoner våtrom

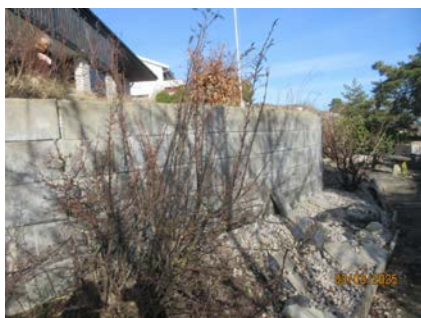
### TG 2 Terrengforhold

Skrånende fjellomt.

- Ytterligere undersøkelser anbefales.

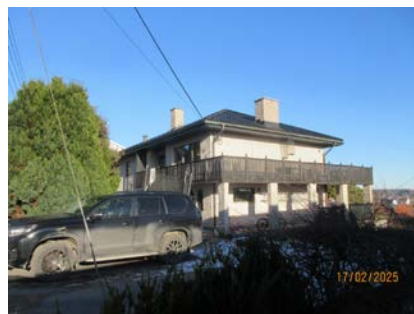
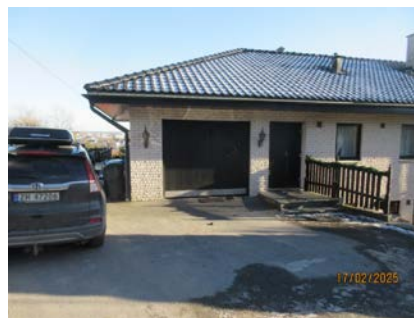
### TG 1 Utvendige vann- og avløpsledninger

Utvendige vann og avløpsrør er av ukjent type, antar pvc og plast og er fra 1971/byggeår. Det er offentlig vann og avløp via private stikkledninger.
