Tilstandsrapport

Enebolig

Trinbergveien 16, 1970 HEMNES

Befaringsdato: 27.03.2026

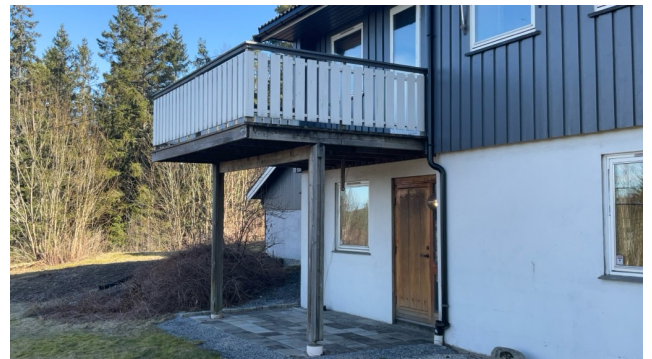
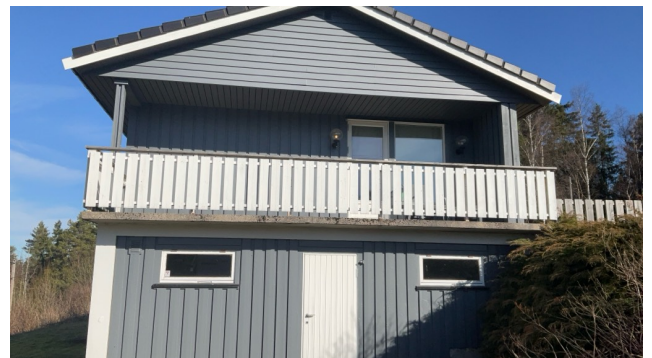
Vurdering av avvik:

- Det er avvik:

Det bør utføres overflatebehandling for å beskytte treverket mot videre slitasje og fuktopptak.

Manglende vedlikehold kan føre til redusert levetid og økt risiko for råteskader.

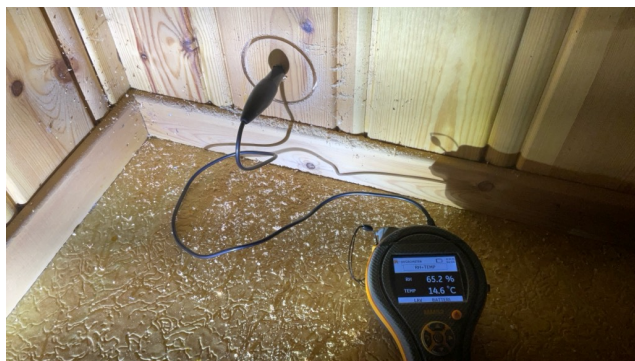
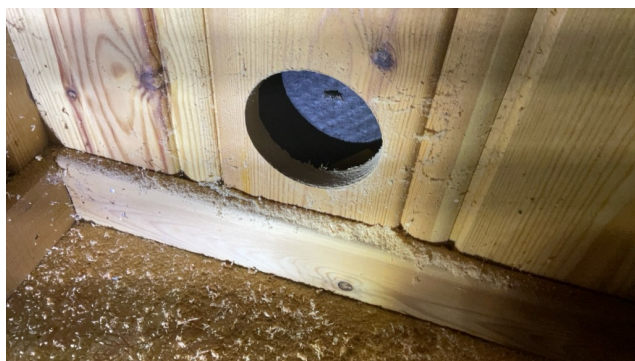
Hulltaking er foretatt i trapperommet og det er påvist avvik i konstruksjonen.

- Det er gjennom hulltaking påvist høyt fuktnivå inne i trekonstruksjonen i hulltakingen, men ikke påvist fuktskader i dette området. Høy luftfuktighet kan over tid føre til muggvekst eller sverting av materialer. Samtidig kan materialer og konstruksjoner bli ødelagt.

Videre bør fuktforholdene overvåkes jevnlig, da forhøyede fuktverdier kan føre til skader på konstruksjonen og redusert inneklimate.

Innredning av rom under terreng innebærer økt risiko for skjulte fuktskader, og det anbefales å være særlig oppmerksom på dette ved videre bruk eller eventuell ombygging.
