Tilstandsrapport

Enebolig

Kongsvingervegen 934, 2116 SANDER

Befaringsdato: 13.02.2025

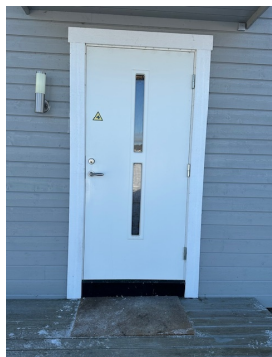
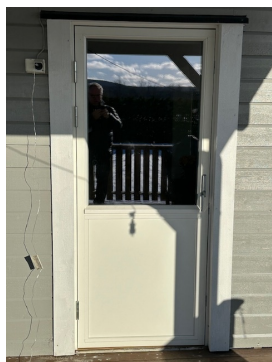
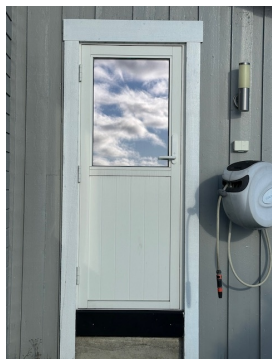
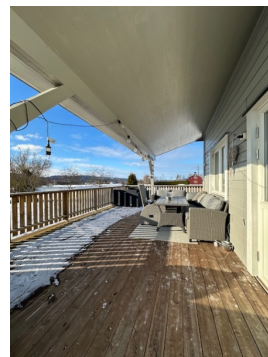
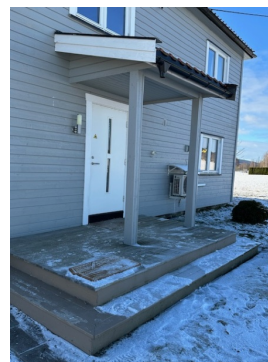
TG 1 Balkonger, terrasser og rom under balkonger

Delvis takoverbygget terrasse v/stue på 35 m², i trekonstruksjoner, fundamentert på betongpilarer. Spaltegulv og rekkverk (2023) med stående spiler og håndlist. Noe råte i isbord på tak over terrasse (TG 2). Takoverbygget inngangsparti på 9 m² i trekonstruksjoner, fundamentert direkte på terreng. Spaltegulv. Trinn til terreng.

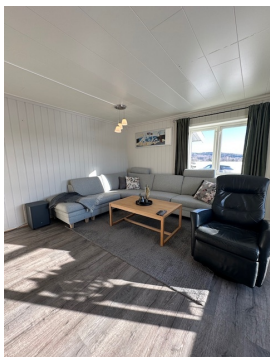
Etasjeskille/gulv mot grunn

Etasjeskiller i trekonstruksjoner.

- For å få tilstandsgrad 0 eller 1 må høydeforskjeller rettes opp. Ytterligere undersøkelser må foretas for å få kartlagt omfanget for utbedring.

Kostnadsestimat: 10 000 - 50 000

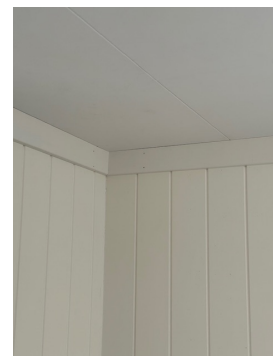
1 - ETASJE > VASKEROM

Gulvfliser med varme. Høydeforskjell på gulv fra dørterskel til topp slukrist er 25 mm.
Generelt skal det kommenteres om fliser, at ved normal liming er det mangelfull fylling av lim under 10-20% av fliser og bom i deler/hele fliser kan forekomme.

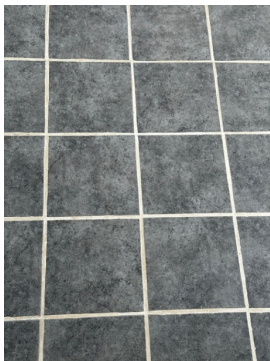
1 - ETASJE > VASKEROM

TG 1 Sluk, membran og tettesjikt

Plastsluk med klemring. Smøremembran på gulv og malte mdf. veggplater.

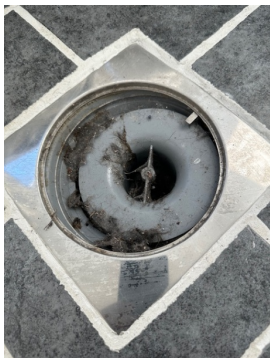
1 - ETASJE > VASKEROM

TG 1 Sanitærutstyr og innredning

Benk med heldekkende laminat benkeplate m/ nedfelt stålvaske. Opplegg for vaskemaskin.

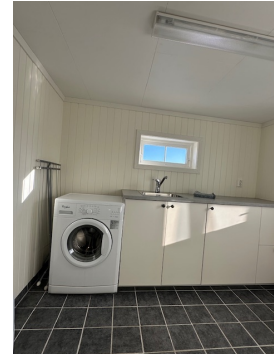
1 - ETASJE > VASKEROM

TG 1 Ventilasjon

Veggmontert elektrisk styrt vifte.

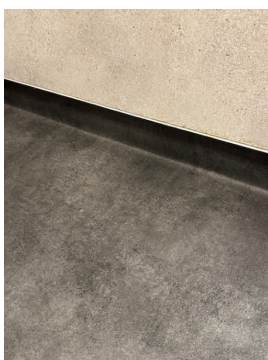
1 - ETASJE > BAD

TG 0 Sluk, membran og tettesjikt

Plastsluk med klemring. Vinylbelegg på gulv og våtromsplater på vegger.

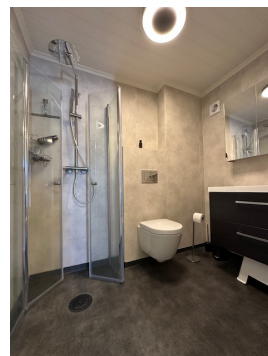
1 - ETASJE > BAD

TG 0 Ventilasjon

Veggmontert elektrisk styrt vifte.

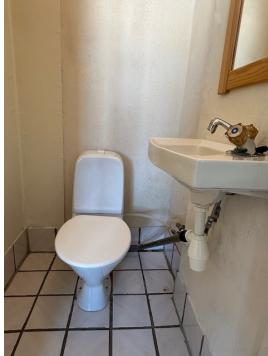
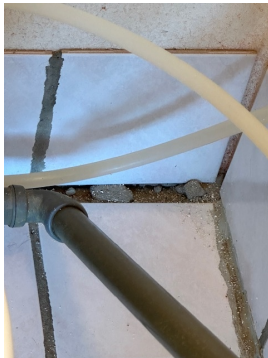
TG 1 Vannledninger

Vannrør i rør i rør system samt kobberør på hoveddelen av anlegget. Vannmåler og stoppekran i kjeller.

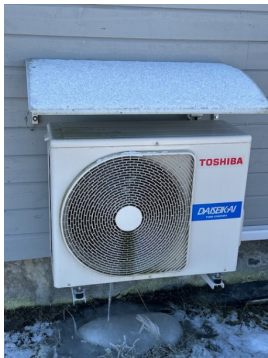
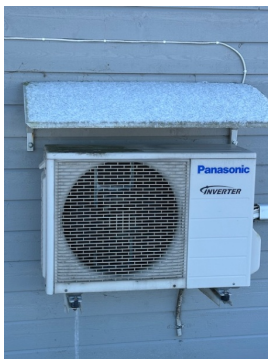
TG 1 Andre installasjoner

2 stk. luft til luft varmepumpe fra 2009 og 2019. Varmekabler i baderomsgulv (2023).

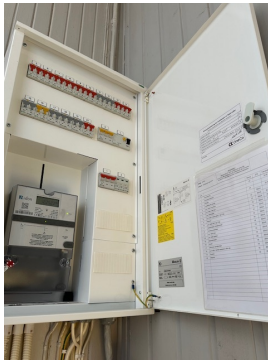
TG 2 Elektrisk anlegg

1. Foreligger det eltilsynsrapport de siste 5 år, og det er ikke foretatt arbeid på anlegget etter denne, utenom retting av eventuelle avvik i eltilsynsrapport (dvs en el-tilsynsrapport uten avvik)?
Nei

5. Foreligger det kontrollrapport fra offentlig myndighet – Det Lokale Eltilsyn (DLE) eller eventuelt andre tilsvarende kontrollinstanser med avvik som ikke er utbedret eller kontrollen er over 5 år?
Nei

Ved omsetning av bolig vil man få endring i bruk av elektrisk anlegg. Derfor anbefales det på generelt grunnlag at en registrert elektroinstallatør foretar en kontroll av boliginstallasjonen ved eierskifte.

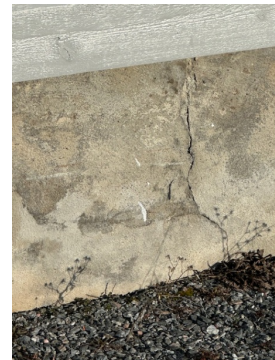
TG 3 Fuktsikring og drenering

- Det mangler, eller på grunn av alder er det sannsynlig at det mangler, utvendig fuktsikring av grunnmuren ved kjeller/underetasje.
- Mer enn halvparten av forventet levetid på drenering er overskredet.
- Dreneringen er utilstrekkelig og har idag begrenset effekt.

- Tiltak for redrenering rundt boligen kan ikke utelukkes.

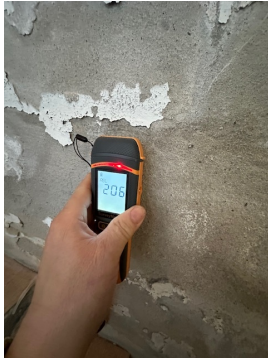
TG 2 Grunnmur og fundamenter

Betongfundament og plasstøpt betonggrunnmur som innvendig er isolert med siprex. Grunnmur er pusset innvendig.

- Det er registrert skråriss som er symptom på setninger.
- Grunnmuren har sprekkdannelser.
- Innsiden av grunnmuren har misfarging.
